사고전동차 구조체의 안전진단에 관한 고찰

On Study the Safety Diagnosis of Carbody Structure for Crashed Electric Multiple Units

Abstract

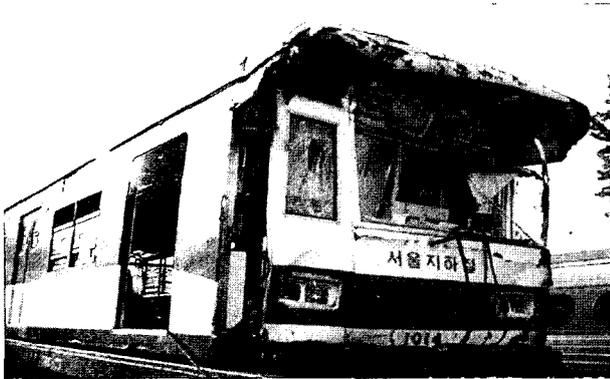
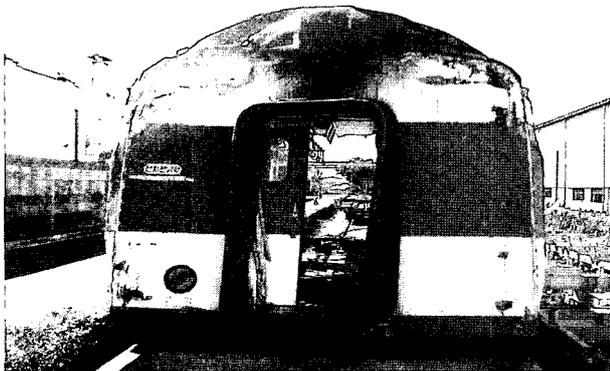
Fig. 1(a)와 1(b)는 사고전동차의 TC-car 외형사진이다. 외관상태 검사결과 끝막이골조, 측면골조, 언더프레임의 엔드실, 센터실, 사이드실, 크로스빔 등이 충돌로 인하여 변형이 일어났다. 변형된 부위의 차량을 살펴보면 9량 중 4량이 모두 힘을 받는 주요 부위가 손상이 되었음을 알 수 있었다.

Fig. 1(a). TC-car (trailer car with driving cab) of accident EMU (Front)

Fig. 1(b). TC-car (trailer car with driving cab) of accident EMU (Rear)

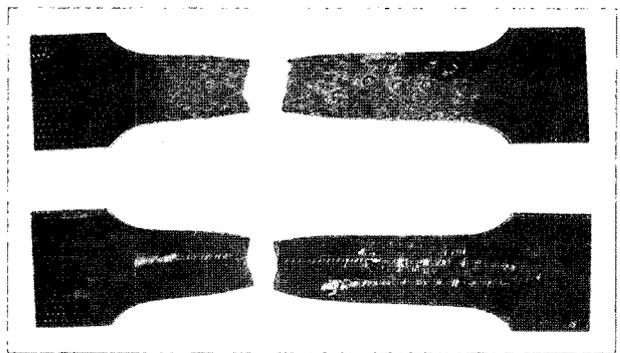
Fig. 5. Specimen shape (after tensile test)

사고전동차의 차량부재 중 변형이 된 부분의 기계적 특성을 알아보기 위하여 재질시험을 실시하였으며, 변형된 부위에 대한 특성을 비교분석하기 위해 정상부위에서도 시료를 채취하여 시험을 실시하였다. Fig. 5, 6은 시험후의 시료 변형결과이다.

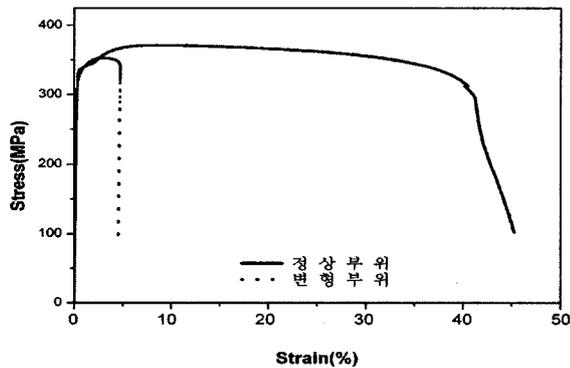
Fig. 6. Stress and strain curve (Outside plate)

Fig. 6은 외판의 응력-변형률 선도를 도시화한 그래프이다. 외판에 대한 인장시험결과 최대인장강도 및 파단장도가

변형된 부위가 정상부위보다 강도가 약 5% 감소한 것을 볼 수 있었다. 사고당시 충격으로 인하여 변형이 된 부위는 정상부위 연신율(11.3mm)에 비하여 연신율(1.1mm)이 크게 감소한 것을 볼 수 있었다.

이러한 사고당시 충격에 의해 변형이 발생한 골조의 부재를 보수나 보강이 없이 재사용할 경우 기계적 특성상 연신률의 폭이 적어 사고 재발시 안전에 중대한 문제가 발생될 수 있다.

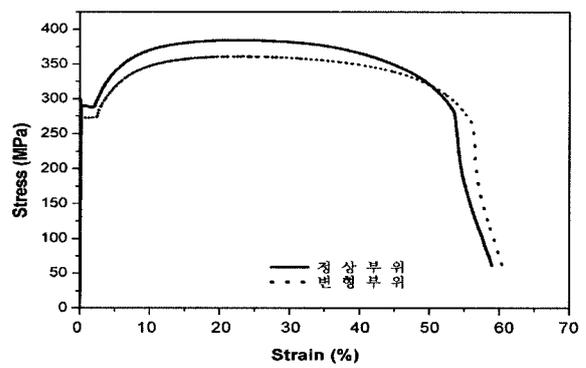
Fig. 7. Stress and strain curve (Cross beam)

Fig. 7은 크로스빔의 응력-변형률 선도를 도식화한 그래프이다. 크로스빔의 경우 최대인장강도는 변형부위가 정상부위보다 6.1%정도 적게 나타났으며, 과단강도는 5.4%정도 적게 나타났지만 연신율은 큰 변화가 없었다.

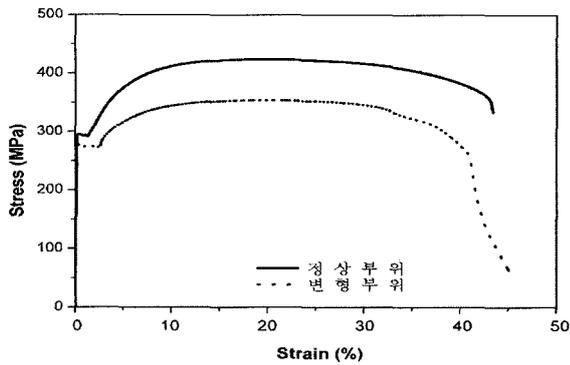
Fig. 8. Stress and strain curve (Side sill)

Fig. 8은 사이드실의 응력-변형률 선도를 도식화한 그래프이다. 사이드실의 경우는 최대인장강도는 변형부위가 정상부위보다 16.6%정도 적게 나타났으며, 과단강도는 83.3%정도 적게 나타났다. 시료를 채취한 부위는 사고당시 충격에 의한 변형이 심한 것으로 파악된다.

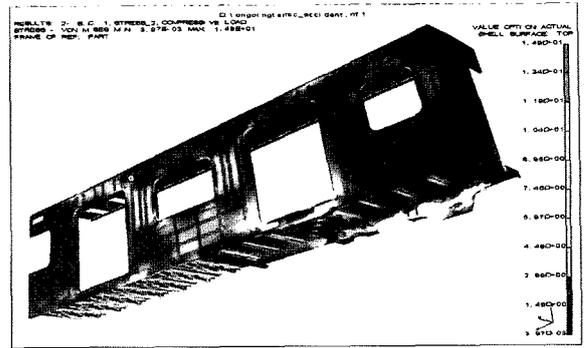
Fig. 9. Stress distribution of EMU model

구조해석은 전동차의 1/4모델로 해석을 수행하였다. Table 7은 구조해석 결과를 나타낸 것이다. 응력분포는 Fig. 9와 같으며, 대부분의 응력은 언더프레임에서 발생하였다. 특히 센터실의 커플러 포켓 부근에서 높은 응력이 발생하였다.

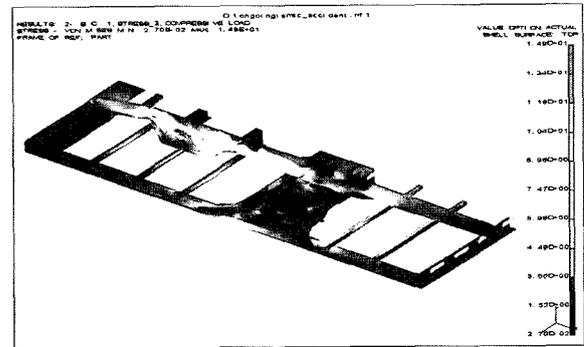
Fig. 10. Stress distribution of Under Frame

Fig. 10은 언더프레임의 센터실 응력분포를 나타낸 것으로 발생응력의 흐름을 세부적으로 분석하면, 센터실에서 발생한 높은 응력은 볼스터의 높은 강성으로 인해 차량 중심으로 갈수록 낮아지는 경향을 보이나 주요 하중 전달 부재인 사이드실은 단부에서 두 번째 출입문 부근에서 다시 높아지는 응력 경향을 볼 수 있다. 하중시험으로부터 압축하중의 전달경로를 살펴보면 Coupler ⇒ Draft Gear ⇒ Center Sill ⇒ Bolster ⇒ Side Sill로 연결된다. 이들 부재들은 고강도 주요 골조로서 차체 하중에 중요한 역할을 담당하는 부재들이다.

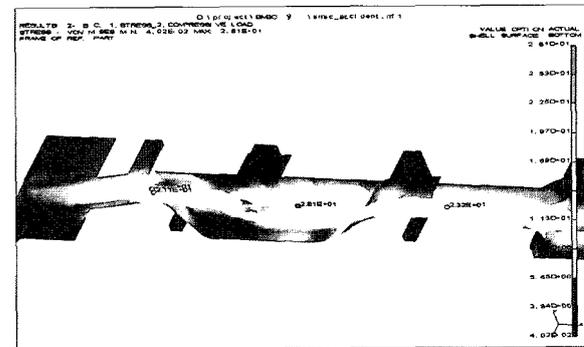
Fig. 11. Stress distribution of Center Sill(Compressive load : 95 ton)

Fig. 11은 하중 95톤 부과시 응력분포를 나타낸 것이며 센터실(커플러 포켓 중/후반부)에서 SS400의 항복응력보다 더 높게 나타난 것을 통해 충돌시 90톤 이상의 하중이 작용한 것으로 보인다.
