## 특집 : 보수용접기술의 기초와 적용사례

# 발전설비에 적용되는 보수용접 조건 및 사례분석

The Status of Repair Welding for Power Plant

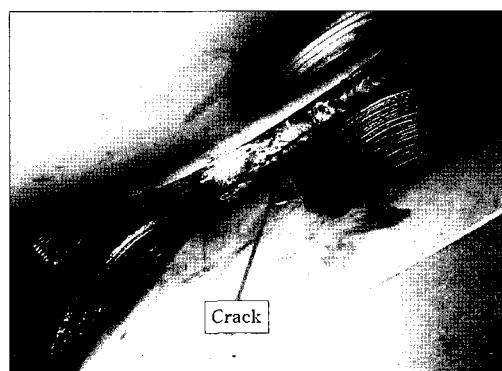
금수가열기의 경우 튜브 누설이 발생할 경우 MCP (Manway Closure Plate)를 열고 정비를 수행한다. 표준석탄화력발전소의 MCP는 Weld seal type으로 제작되었다. 사진 1의 금수가열기는 용접작업 종료 후 운전 중에 용접부에서 균열이 발생되어 누설되는 사고가 있었다. 균열은 under bead에서 toe crack 형태로 발생되었다. 용접균열이 발생된 원인으로는 용접과정에

사진 1 MCP 용접부 균열 사진

서 습증기가 내부로 침투하여 저온균열이 발생된 것으로 보이며 예열처리가 부족하여 용접열영향부의 급랭 및 내부응력이 증가하여 발생하였다. 다음 사진 1, 2는 균열 발생된 급수기열기 MCP와 용접작업을 수행하는 모습이다.

용접부의 재료는 P-1 재료로 압력용기용 탄소강으로 Pad 두께가 300mm로 열처리에 애로사항이 있고 용접부는 수분이 항상 존재하는 부위다.

따라서 용접시 Manway pad와 MCP 용접선에서 습 분유출을 확인하고 습분이 없는 상태에서 균열부위를 제거한 후 보수용접을 실시하였고 후열처리를 실시하였다.
