## 1. 화재 현황

## 2. 사고 사례

(1) 소재지 : 경북 ○○공장

(3) 발화지점 : 오븐 내부

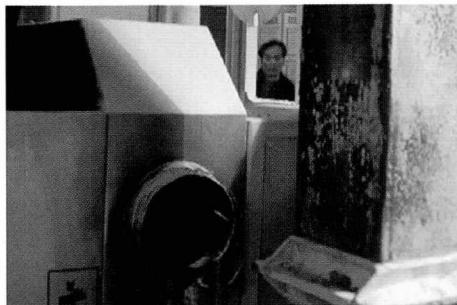
■ 사진 1. 배기구와 덕트 소순부분 · 연결부분은 녹아서 없어짐

냉각팬에 가까운 전선 피복재의 손실 정도가 심하였다. 오븐 내부 손실 위치가 수평방향으로는 냉각팬이 있는 중앙 부분부터 공기 배출구 쪽으로 나타나고 있으며, 상부는 배출구 쪽으로만 나타나고 있다.

(1) 냉각팬의 전기적 결함으로 인해 발화한 후 전선 피복재 및 주변 분진으로 확산되었으며, 공기 유동에 따라 배기구 쪽으로 확산된 것으로 판단된다.

- (1) 발화물질 : 분진제거 및 고 인화점 윤활유 사용
- (2) 전선연결 부분 : 분진, 탄소계 퇴적물 제거
- (3) 제어판넬의 위치 : 본체와 분리 설치
- (4) 금속 파편 : 혼입 방지 설비 설치
- (5) 연소확대방지 : 비상상태시 급기 및 배기팬의 차단
- (6) 제어장치 : 설정온도보다 10% 초과시 1차 경보음을 발생토록 하고, 20%를 초과하는 경우 제품 투입 자동 차단할 수 있도록 보완
- (7) 자동소화설비 : 가스계 소화설비 설치
- (8) 의사소통 : 사고조사를 위한 관련 부서의 협조 시스템 구축
- (9) 문서관리 : 위험설비 목록, 화재조사보고서 등 안전관련 문서 작성
