목제품 제조업의 안전관리 개선 사례

수원지회 김 태 국 차장

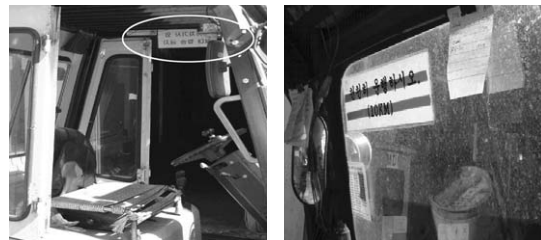
〈지게차 담당자 지정배치 등〉

① 3ton 지게차 부품 운반시 전방시야 미확보에 의한 충돌, 협착 위험

② 담당자 미지정으로 불특정 다수가 운전할 수 있는 충돌, 협착위험

① 지게차 운반 작업시 운행경로 확보와 후진시 경보장치 작동 상태 및 후사경 등 안전장치 기능 유지

② 담당자를 지정 배치하고, 불특정 다수가 임의로 운전하는 일이 없도록 관리

③ 현장내 운행시 안전속도(10km/h 이내)준수 및 급출발, 급정지, 급선회 등 금지

④ 운반물은 지게차 포크위에 적재시 운전자의 전방시야를 가리는 일이 없도록 하고, 부득이한 경우 유도자를 배치하고 후진으로 운반작업 실시

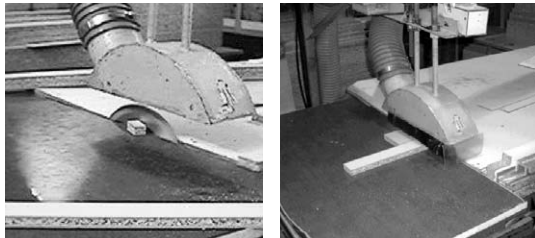
개선전 개선후
 <목재가공용 등근톱 개선>

날접촉예방장치가 기 부착되어 있으나 부엌가구의 각목재 부품을 품목별 크기로 재단중 날접촉 예방장치의 부착간격이 과다하게 벌어져 있어 근로자의 손가락 협착 절단위험.

목재가공용등근톱날은 재단 각목의 크기를 고려하여 작업대 상부노출 등근톱날의 노출 크기를 최소화하고 기 부착된 고정식 날접촉예방장치는 근로자의 손가락 접촉위험이 없도록 작업대와의 간격을 최소화하여 부착

(1) 재단공정의 목재가공용동근톱의 기부착된 방호덮개는 재단목재의 크기를 고려해서 작업대 상부노출 동근톱날의 크기를 최소화하고 고정식 날접촉예방장치는 근로자의 수지 접촉 위험이 없도록 작업대와의 간격을 조정 사용 및 날접촉예방장치 주변에 목재분진 비산 방지조치를 실시하고 작업을 하였다.

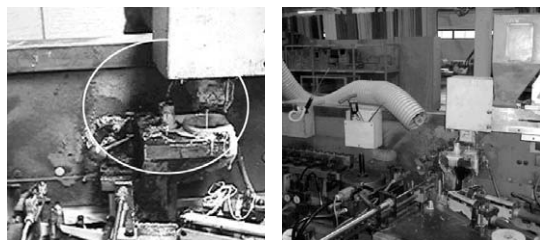
개선전 개선후(국소배기장치 설치)
 <엿지밴드 핫멜트 가열로 개선내용>

- ② 조정을 위한 순간행위로 손이 위험점에 들어간 상태에서 협착위험
- ③ 가열된 핫멜트 유해가스 발생.
- (3) RAP : 640
- (4) 조치계획

- ① 전용의 수공구를 비치하고, 수공구 사용하여 스크랩 제거
- ② 엿지밴더의 이송로 끝부분에 판넬을 부착하고 판넬 하단에 스크랩제거용 기구 부착
- ③ 핫멜트 용해로 상부 국소배기장치 부착.
- (5) 개선내용

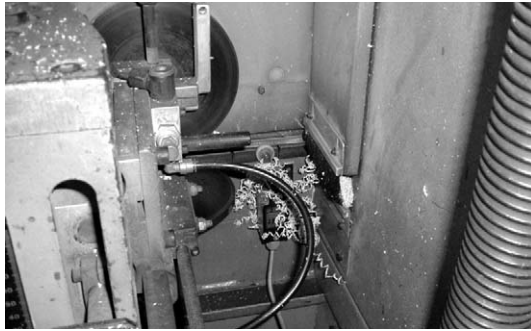
개선전

- ① 재단된 PB의 모서리면에 핫멜트를 이용하여 모서리 마감작업중 덮개를 열고 스크랩 제거 시 날부분에 손가락 협착위험

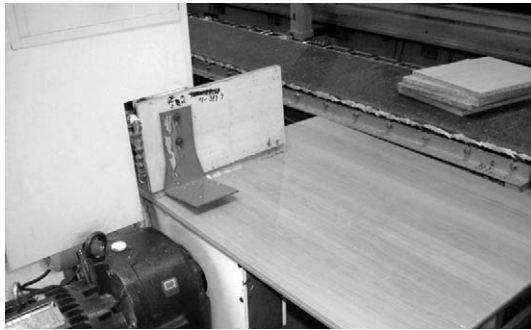
(개선후 - 스크랩 제거용 수공구)

(2) 옛지밴더는 날부분의 잦은 스크랩제거 작업으로 손가락 협착위험이 상존하므로 스크랩 제거용 전용의 수공구 사용 및 옛지밴더 이송구간 골단에 판넬을 부착하고 판넬하단에 스크랩제거용 기구 부착으로 스크랩 발생을 최소화하고 작업을 실시하였다.

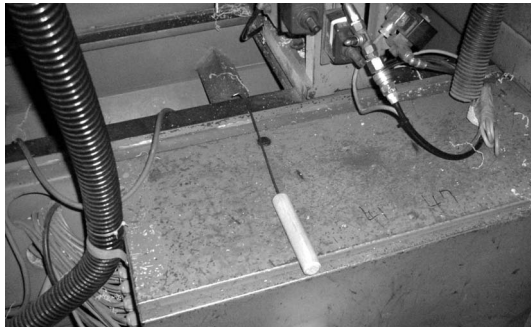
(개선후 - 스크랩 제거용 판넬 설치)
〈엠티밴드 스크랩 제거 개선〉

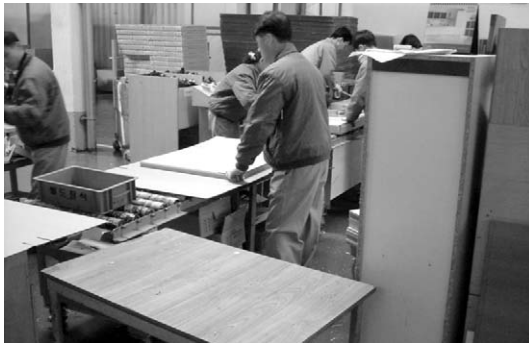
〈작업대 높이 조정〉

- (1) 작업내용 : 부엌가구 조립 및 박스 포장 작업이다(설비명 : 핸드드릴)
- (2) 위험요인 및 재해형태
 - ① 소음 발생으로 인한 소음성 난청 위험
 - ② 포장 작업대의 높이가 근로자의 근골격계질 환유발 위험
- (3) RAP : 128, 192
- (4) 조치계획
 - ① 소음성 난청재해를 예방하도록 귀마개를 반드시 착용
 - ② 작업시작전 근골격계질환 예방체조 실시 및 순환작업 실시로 근골격계 질환 예방
 - ③ 포장작업대는 근로자의 신장에 맞도록 조정 가능한 구조로 개선
 - ④ 이동대차 통로상 방치 금지
 - ⑤ 이동대차 운반작업안전수칙 숙지
- (5) 개선내용

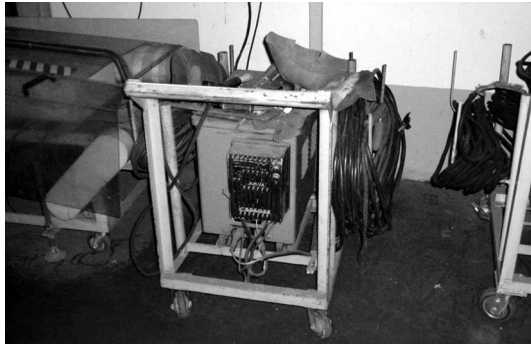
〈교류아크용접기 자동전격방지기〉

- (1) 작업내용 : 전기아크를 이용하여 가공재를 용접한다.
- (2) 위험요인 및 재해형태
 - ① 이동식 교류아크용접기에 자동전격방지기를

미부착 사용으로 감전위험

- ② 용접기 외함에 1, 2차 전원 연결부에 절연조치가 안되어 있어 감전위험
- (3) RAP : 64

- ① 교류아크용접기 자동전격방지기 부착사용
- ② 교류아크용접기 1, 2차측 연결단자부 절연조치
- ③ 교류아크용접기 사용종류후 홀더로부터 용접봉을 분리하여 보관하고 1, 2차측 연결단자부의 절연조치 실시
- ④ 탁상용연삭기의 방호덮개 부착사용
- ⑤ 작업시작전 슯돌의 이상유무 확인점검 실시 (공회전 실시 등)
- ⑥ 고속절단기의 규정용도의 사용금지
