철 구조물 도장업의 안전관리 개선 사례

포항지회 손진수 과장

4. 공정별 위험성평가

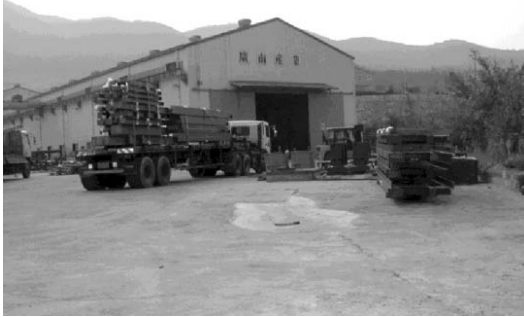
가. 원자재(철구조물) 입고 및 적치

- ① 지게차의 포크에 화물을 높게 적재하여 전방의 시야 방해로 작업자 또는 물체와 충돌 위험
- ② 작업계획서 미작성 및 운전자의 작업안전수칙 미숙지
- ③ 출입문이 공용으로 운반차, 운반물, 지게차와 충돌위험
- ④ 무면허자 운전 (운전자 공석시 및 결근시)
- ⑤ 불안정한 화물의 적재, 부적당한 작업장치 선택, 미숙한 운전조작, 급출발·급정지 및 급선회로 화물의 낙하위험
- ⑥ 구조상 피할 수 없는 시야의 악조건 및 후진주행에 따른 하부의 선회반경으로 인한 협착 및 충돌재해
- ⑦ 요철 바닥면의 미정비, 취급되는 화물에 비해서 소형의 차량 사용, 화물의 과적재 및 급선회로 차량의 전도위험

(2) 위험도 : RAP 192

- ① 대형 후사경 설치 및 룸미러 설치
- ② 후방 접근 경보장치 설치

- ③ 안전벨트 설치 및 착용
- ④ 작업계획서를 작성하고, 계획서에 따라 작업 실시
- ⑤ 지게차 운전시 운전자는 작업안전 수칙 숙지
- ⑥ 작업지휘자의 지정 및 근로자에 대한 안전교육 실시
- ⑦ 면허증 미소지자에 대한 운전금지
- ⑧ 작업시작전 주요 부분의 점검 실시
- ⑨ 포크 높낮이 위치 표시
- ⑩ 안전문 설치 및 안전모 비치 및 착용
- ⑪ 형광테이프 부착 및 경광등 설치

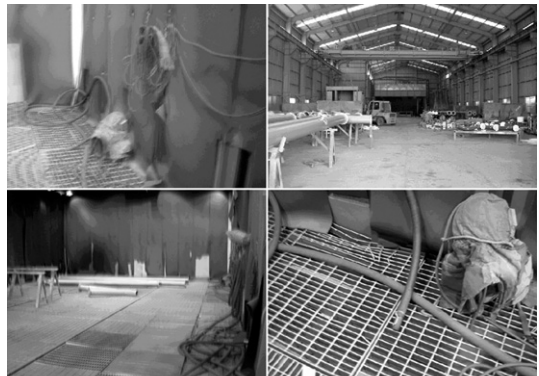
나. BLASTING(쇼트작업) : 입고물품에 낀 녹제거

- ① 쇼트볼에 의한 철 의장품 붕괴와 소형 철 의장품 낙하·비래재해 위험
- ② 강렬한 소음이 발생하여 직업병 발생·질환이환 위험
- ③ 장시간 반복작업과 소형 철 의장품의 인력 취급에 따른 근골격계 질환 위험
- ④ 호흡용 보호구의 파손이나 불량으로 산소결핍 장애, 분진의 장시간 흡입으로 작업자 직업병 발생 위험
- ⑤ 철 의장품 모서리에 부딪혀 타박상이나 골절

위험

- ⑥ 보안면에 분진이 쌓여 작업 중 시야 미확보로 철 의장품과 충돌위험
- ⑦ 보호구를 구석진 곳에 방치하여 보호구내로 쇼트볼이나 분진이 스며들어 작업자의 건강장해 초래

(2) 위험도 : RAP 832

- ① 철 의장품이 전도·붕괴되지 않도록 쇼트룸 내 이동식 체인블럭의 설치와 적재대 개선
- ② 지속적인 귀마개 지급·착용토록 관리
- ③ 근골격계 질환 유해요인 조사표를 작성하여 개선대책 수립 후 개선 유도
- ④ 호흡용 보호구 수리 및 교체 사용
- ⑤ 작업공간 확보 및 조도 높임
- ⑥ 호흡용 보안면 사용전 청소
- ⑦ 상시 보호구를 착용할 수 있도록 보호구 보관함 설치·관리(개인별)

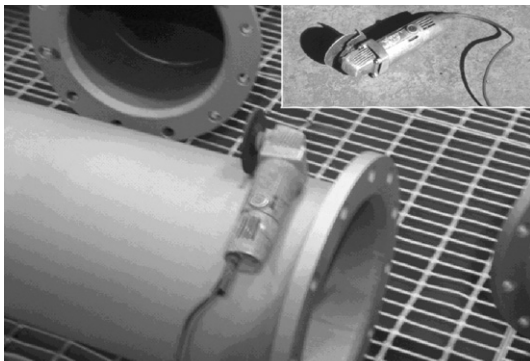
다. 사상(휴대용 그라인더)

- ① 부적절한 자세와 장시간 과도한 진동으로 인한 근골격계 질환 발생 위험
- ② 옥내에서 핸드그라인더 사용시 접지 및 누전 차단기 설치가 되어있지 않아 누설전류에 의

한 감전재해 발생 위험

- ③ 그라인더 덮개 미부착으로 슛돌 파손에 의한 비래재해 발생 위험
- ④ 강렬한 소음에 폭로
- ⑤ 금속재 가공시 불꽃 비산으로 화상
- ⑥ 불꽃 비산으로 인한 화재 및 폭발
- ⑦ 조작 불량으로 손가락 협착 위험
- ⑧ 연삭 슛돌 부적합

(2) 위험도 : RAP 1024

- ① 사상 작업에 대한 유해요인 조사표를 작성하여 개선대책 수립 후 해당 작업자에게 진동방지장갑 지급 및 4인치 그라인더에 손잡이 설치
- ② 핸드 그라인더에 접지 및 누전차단기 설치
- ③ 그라인더의 슛돌에 180° 이상 덮개 설치
- ④ 청력보존 프로그램 수립 및 시행
- ⑤ 금속재 가공시 불꽃 비산방지판 설치 및 인화성 물질 제거
- ⑥ 그라인더 조작에 대한 충분한 교육 실시
- ⑦ 연삭 슛돌 구입시 최고사용 원주 속도와 보유공구의 회전속도를 비교하여 안전한 슛돌 구입

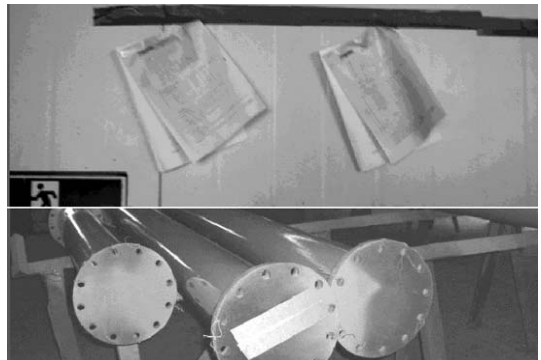
라. 도장

- ① 스프레이 건으로 도장 작업시 쪼그려 앉거나 몸을 비틀어 도장 작업을 행하는 과정에서 근

- ② 도장작업시 유기가스용 방독마스크를 미착용하고 있어 건강장해 위험
- ③ 제품이 20kg미만인 경우 작업자가 수시로 작업대 위에 들어 올리고, 내리는 과정에서 근골격계 질환 위험
- ④ MSDS 자료 방치
- ⑤ 포장반에서 사용중인 B동 분전반 내부 충전부가 노출된 상태로 방치되어 감전재해 위험
- ⑥ 도료나 용제를 담은 용기와 보관소에 방폭등 미설치로 화재·폭발 위험
- ⑦ 유해물질을 사용하고 있으나 안전수칙 미게시 및 “화기엄금”, “관계자의 출입금지” 등의 안전표지 미부착
- ⑧ 이동식 환기팬의 미사용으로 작업자가 유해가스에 노출되어 직업병 발생 위험
- ⑨ 도장 작업장 MSDS 표지 미부착으로 도장 작업자가 유해물질이 인체에 미치는 영향을 알지 못하여 보호구 착용 기피

(2) 위험도 : RAP 576

- ① 스프레이 건 도장 작업시나 철 의장품을 들어 올리거나 내리는 작업자에게 허리보호대 지급 및 10kg 이상 중량물 취급시 2인 1조 작업 실시
- ② MSDS 자료를 도장공정에 비치하지 않고 현장내 휴게실에 게시·비치
- ③ B동 분전반 내부 충전부(부스바)에 충전부 방호덮개 설치
- ④ 유해물질 보관소에 방폭등 설치
- ⑤ 유해물질 사용 안전수칙을 게시하여 안전하게 작업하도록 유도
- ⑥ 수시로 이동하여 도장 작업을 행하는 작업장에 이동식 환기팬을 설치하여 건강장해 예방
- ⑦ 도장 작업자에게 유기가스용 방독마스크를 지급·착용하도록 하고, 보호구 보관함 설치

- ⑧ 도장 작업장에는 페인트류가 날려 MSDS 표지를 보기 어려워 출입문에 MSDS 경고표지 부착

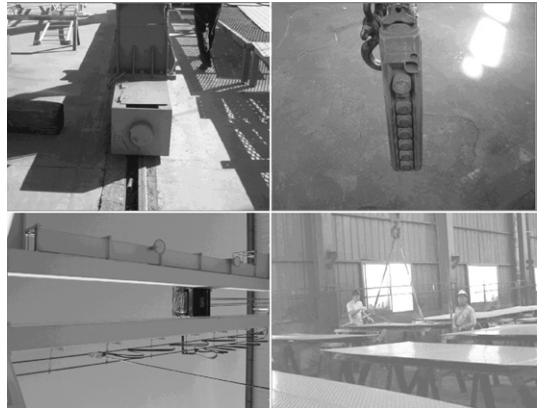
마. 운반

- ① A동 크레인 1호기(10ton) 펜던트 스위치의 버튼명이 훼손되어 오조작의 위험이 있음
- ② 펜던트스위치 비상정지버튼 미설치로 비상정지 불가능
- ③ 펜던트스위치의 관리 소홀로 철 의장품에 충돌하여 펜던트스위치가 파손, 회로의 이상반응으로 충돌위험
- ④ 크레인 거더부에 동, 서, 남, 북 방향표지 미부착
- ⑤ 후크에서 줄걸이 용구가 이탈되어 중량물이 낙하할 위험
- ⑥ 도장작업자가 크레인으로 철판운반 중 무단출입시 충돌위험
- ⑦ 철판 운반용 달기기구에서 철판 이탈시 낙하 위험
- ⑧ 섬유로프 관리소홀로 파단·낙하위험
- ⑨ 작업특성상 안전통로 확보의 어려움
- ⑩ 협소장소에 지게차 후진 진입시 충돌위험

- ⑪ 출입문 공용으로 운반차, 운반물, 크레인과 충돌위험
 - ⑫ 줄걸이 작업시 철구조물의 형태를 파악하지 않고 섬유로프로 2줄 걸이 작업 실시
 - ⑬ 옥외 세미 갠트리크레인 (10ton) 주행레일 주변에 황색선 미구획
- (2) 위험도 : RAP 480
- (3) 개선대책
- ① 펜던트스위치의 버튼은 작업자가 쉽게 알 수 있도록 수리하고, 외부에 비닐 등으로 보호하여 버튼명이 훼손되지 않도록 관리
 - ② 펜던트스위치를 완충제로 감싸 파손 방지
 - ③ 크레인 펜던트스위치 비상정지버튼 설치
 - ④ 크레인 거더에 펜던트스위치와 일치된 방향 표시로 오조작 방지
 - ⑤ 크레인 조작시 낙하·충돌 구역과 안전거리 유지
 - ⑥ 체결용 핀을 중심으로 중력식 후크해지장치를 설치하여 이탈이 근원적으로 불가능 하도록 개선
 - ⑦ 운반차 운전자 하화장소 출입금지외 출입필요시 안전모 착용
 - ⑧ 양중 용구류 적격품 사용과 매 작업전 상태 점검
 - ⑨ 화물자동차 진입시 유도자 배치
 - ⑩ 운반차 출입구와 별도의 작업자 출입문 설치
 - ⑪ 운반 통로 확보 (위험구역 표시)
 - ⑫ 줄걸이 작업시 철구조물의 형태를 파악하여 2줄걸이나 3줄걸이 작업실시
 - ⑬ 옥외 세미갠트리크레인 (10ton) 주행레일 주변에 황색선 구획 및 중간부에 스톱퍼 설치
 - ⑭ 철판 운반용 달기기구 개선
 - ⑮ 섬유로프 보관대 설치와 부적격품 등을 즉각 폐기 조치

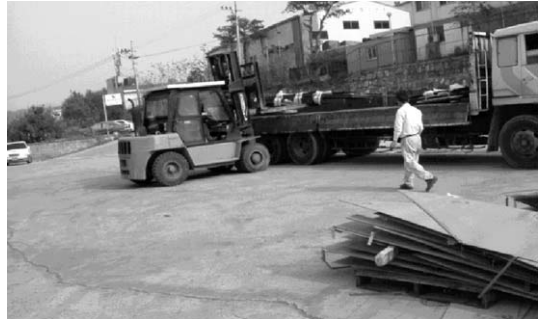
마. 포장

- ① 지게차의 포크에 화물을 높게 적재하여 전방의 시야 방해로 작업자 또는 물체와 충돌 위험
- ② 작업계획서 미작성 및 운전자의 작업안전수칙 미숙지
- ③ 출입문이 공용으로 운반차, 운반물, 지게차와 충돌위험
- ④ 무면허자 운전 (운전자 공석시 및 결근시)
- ⑤ 불안정한 화물의 적재, 부적당한 작업장치 선택, 미숙한 운전조작, 급출발·급정지 및 급선회로 화물의 낙하위험
- ⑥ 구조상 피할 수 없는 시야의 악조건 및 후진주행에 따른 하부의 선회반경으로 인한 협착 및 충돌재해
- ⑦ 요철 바닥면의 미정비, 취급되는 화물에 비해서 소형의 차량 사용, 화물의 과적재 및 급선회로 차량의 전도위험

(2) 위험도 : RAP 192

- ① 대형 후사경 설치 및 룸미러 설치
- ② 후방 접근 경보장치 설치
- ③ 안전벨트 설치 및 착용
- ④ 작업계획서를 작성하고, 계획서에 따라 작업 실시
- ⑤ 지게차 운전시 운전자는 작업안전수칙 숙지

- ⑥ 작업지휘자의 지정 및 근로자에 대한 안전교육 실시
- ⑦ 면허증 미소지자에 대한 운전금지
- ⑧ 작업시작전 주요 부분 점검 실시
- ⑨ 포크 높낮이 위치 표시
- ⑩ 안전문 설치 및 안전모 비치 및 착용
- ⑪ 형광테이프 부착 및 경광등 설치
