건설 중대재해 사례와 대책 ③

자료제공 / 한국산업안전공단

2. 건설 사망재해 사례

1. 아파트 공사 부문

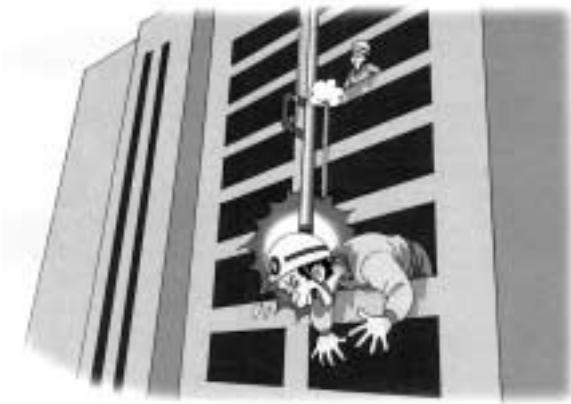
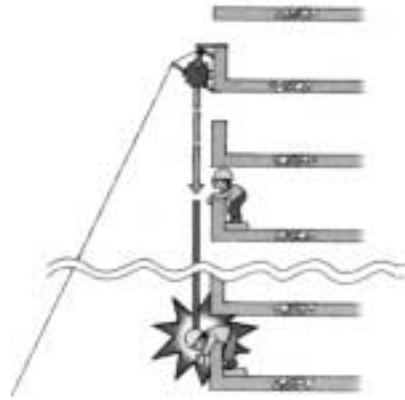
재해상황도

가스배관 인양작업 중 훅 결속이 풀리며 낙하

11:40분경 가스배관 인양작업중 탄소강관의 가지관 등 지장물에 걸리며 원치에 과하중이 발생하여 4분의 가스배관중 상부에서 첫 번째와 두 번째의 가스배관을 연결한 6mm와이어로프가 파단 또는 풀림으로 원치에 작용하던 하중의 순간 감소에 의한 반동으로 가스배관 최상부에 결속되어 있던 원치 와이어로프 말단부의 훅이 벗겨져, 탄소강관이 낙하, 11층에서 작업중이던 피해자의 머리를 강타하여 사망한 재해이다.

- 훅 해지장치 미부착

중량물 운반을 위한 훅 사용시 훅 해지장치를 부착하여 사용하거나, 훅 고리를 철선으로 폐합하는 등 훅이 벗겨지는 것을 방지하기 위한 조치를 해야 하나 훅이 개방된 상태로 사용하던 중 벗겨졌다.

- 출입금지조치 미실시

중량물 인양작업시 낙하 등에 대비하여 낙하예상 구간에 근로자 출입금지조치를 하여야 하나, 작업자가 머리와 팔을 낙하물 발생 예상범위인 발코니 외부로 내민 상태에서 작업했다.

- 작업방법 불량

가스배관 양중작업시 지장물의 걸림에 대비하여 원치 조종자와 작업자간의 상호연락체계가 수립되어야 하나 가스배관의 지장물 걸림을 미발견 혹은 효과적 연락체계 미확립

- 혹 해지장치 부착

중량물의 양중시 혹이 쉽게 이탈되지 않도록 혹 해지장치를 부착하거나 혹이 벗겨지지 않도록 개방된 고리를 철선등으로 폐합한다.

- 작업방법 개선

양중물과 지장물의 상호간섭이 발생되지 않도록 감시인 배치 및 원치조종자와의 유기적 신호체계 확립

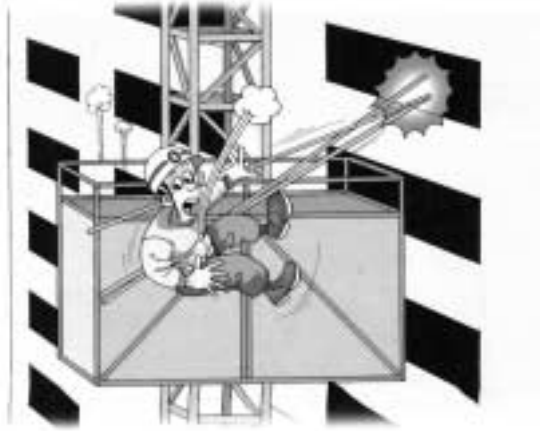
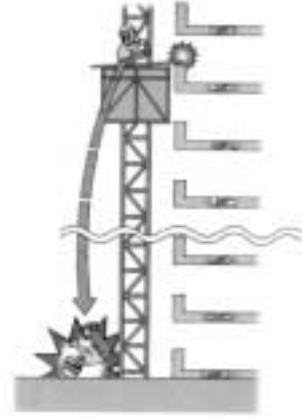
재해상황도

건설용 리프트 운반구 상부에서 추락

기는 작업을 실시하여 16 : 30분경 낙하물방지망용 자재(상부자재 : 파이프, 하부자재 : 사다리형지지대)를 건설용리프트 운반구 상부에 적재하고 이를 지상으로 내리던 중 리프트안전문고 전면발코니턱 사이에 적재한 자재(길이 4m)가 걸리면서 자재와 피재자가 함께 지상으로 추락하여(15m) 사망한 재해이다.

- 작업방법 불량

긴 자재를 지상으로 내릴 때에는 타워크레인을 이용하여 안전하게 작업을 하여야 하나 무리하게 리프트로 운반

- 탑승제한 조치 미실시

건설용리프트는 운반구 내부에만 근로자가 탑승하여 운행하여야 하나 운반구 상부에 탑승하였다.

- 관리감독 소홀

낙하물방지망용의 지지대 등 건설용리프트 운반구 내부에 들어가지 않는 긴 자재는 타워크레인을 이용하여 지상으로 안전하게 내리도록 하여야 하나 미실시하였다.

- 작업방법 개선

건설용리프트는 운반구 내부에만 근로자 탑승 및 자재를 적재하여 운반하여야 하고 운반구 내부에 긴 자재는 타워크레인 등 인양전용장비를 이용하여 안전하게 지상으로 운반한다.

- 탑승제한 조치 철저

건설용리프트는 반드시 운반구 내부에만 근로자를 탑승시켜 운행한다.

- 관리감독 철저

건설용리프트는 반드시 운반구 내부에 근로자 탑승 및 자재를 적재하여 운행하도록 하고, 낙하물방지망용 지지대 등 운반구 내부에 들어가지 않는 긴 자재는 타워크레인을 이용하여 안전하게 지상으로 내리도록 관리감독을 철저히 한다.

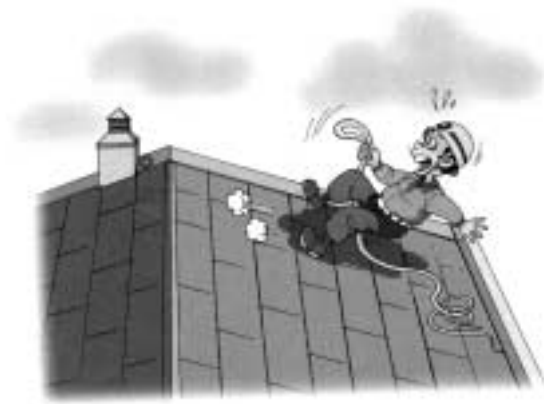
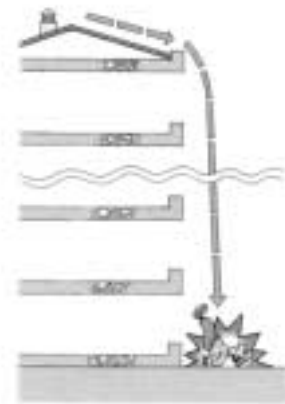
재해상황도

아파트 경사지붕 상부에서 이동 중 추락

□ 거실 유리 인양을 위한 도르레 고정용 섬유벨트를 벤츄레이터에 묶기 위해 경사지붕 상부에서 섬유벨트를 손으로 잡고 벤츄레이터 위치로 이동 중 경사지붕 측면에서 추락하여 사망한 재해이다.

- 안전난간 미설치
경사지붕 측면 단부 등 개구부로서 추락에 의하여 근로자에게 위험을 미칠 우려가 있는 장소에는 안전난간을 설치하여야 하나 설치하지 않았다.
- 안전대 부착설비 미설치
안전난간의 설치가 곤란하거나 작업의 필요상 임시로 안전난간을 해체하여야 하는 때는 안전대 부착설비를 설치하여야 하나 설치하지 않았다.

- 안전난간 설치
경사지붕 측면 단부 등 개구부로서 추락에 의하여 근로자에게 위험을 미칠 우려가 있는 장소에는 견고한 구조의 안전난간을 설치한다.
- 안전대 부착설비 설치
안전난간의 설치가 곤란하거나 작업의 필요상 임시로 안전난간을 해체하여야 하는 때는 안전대 부착설비를 설치한 후 안전대를 착용한 상태에서 이동토록 한다.
