구조 전문가가 본 삼풍백화점 붕괴사고 10주년

본지 편집위원회

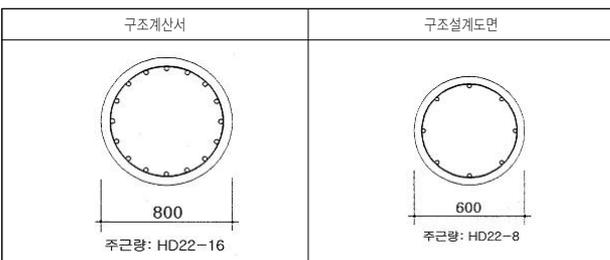
<그림1> 기둥 규격 비교도

상기와 같이 직경 80cm의 원형 기둥으로 되어있는 층별 8개의 기둥 중에서 지상 4층과 5층의 2개층 16개의 기둥이 직경 60cm, 철근 직경 22mm 8대로 구조 설계도면에 작성(도면번호 S-18, S-24)되어 있었다. 기둥 크기는 구조계산서 기둥 단면적의 약 56.3%, 철근은 50%로 축소되었다. 그러나 에스컬레이터 위치에 관한 변경시 설계 기둥에 대한 검토 내용은 구조계산서에 포함되어 있지 않아, 기둥의 규격이나 철근량 변경에 대한 정확한 계산 근거가 확인되지 않았다.(표 1) 및 <그림 1> 참조)

기둥	층별	구조계산서		구조설계도면		기둥 개수
		기둥직경	철근량	기둥직경	철근량	
C1A	4, 5	80cm	16-HD22	60cm	8-HD22	8
C1B	4, 5	80cm	16-HD22	60cm	8-HD22	8

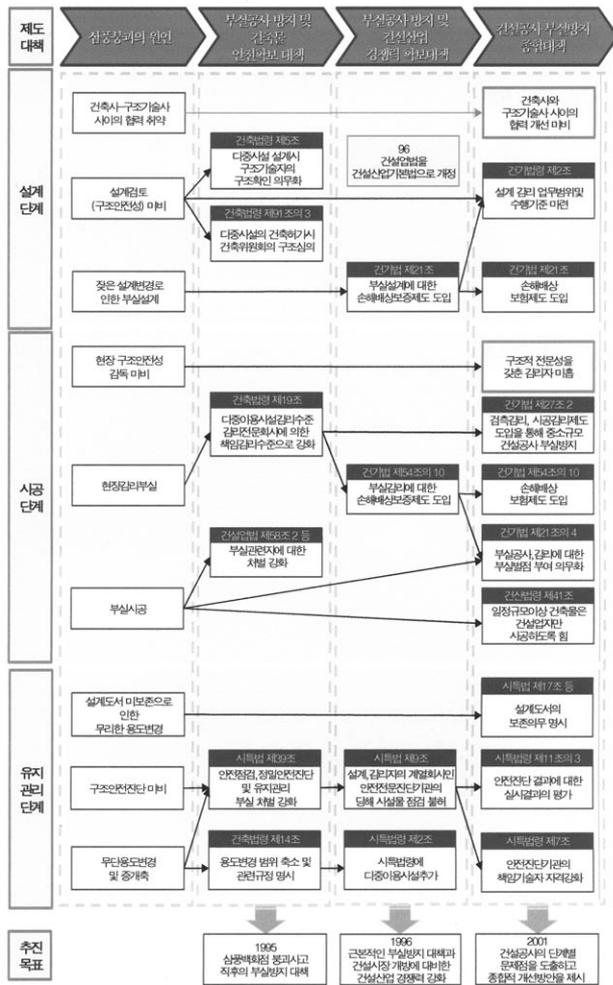
〈그림 3〉 붕괴원인별 제도적 개선 대책의 결과와 문제점

삼풍붕괴의 원인을 크게 설계, 시공, 유지관리 단계로 구분하여 개별 붕괴원인이 이후의 부실공사 주요 개선대책에서 어떻게 개선되었는지를 분석해보면 다음의 <그림 3>에 나타난 바와 같다.
