리모델링 공사사례 - 대림 압구정 아크로빌 -

방중석
대림산업 기술연구소

본 사업은 준공 후 약 24년 경과한 기업체 사원 기숙사 용도로 사용하고 있던 철근콘크리트구조 건물을 세대 병합하고, 계단실 및 엘리베이터 실을 신설 및 증축하여 80평형대 대형 아파트로 리모델링하는 공사이다.

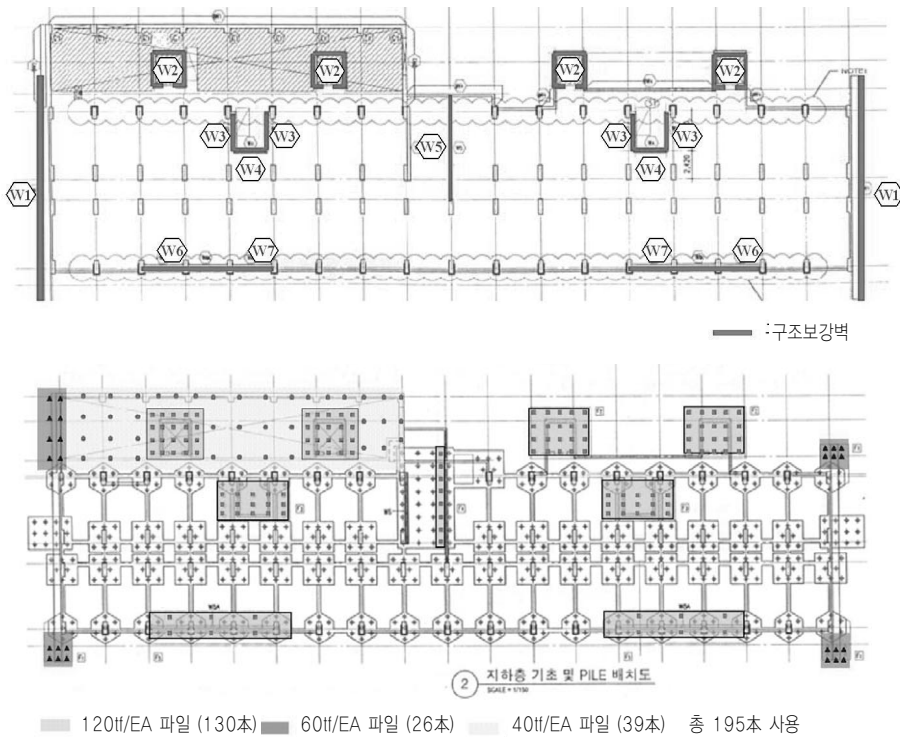
〈그림 3-3〉 내진보강 변경설계

따라서, 내진벽 보강 및 기초 보강을 최소화하고 기초는 지하층 층고를 고려한 적절한 공법으로 선정하는 것이 핵심 사안이었다. 우선 내진벽 보강 개소를 최소화하기 위하여 세대 내부 벽체를 없애고 건물 측벽을 증타하여 두께를 증가시켰으며, 신설 계단실 및 엘리베이터 코어 벽체의 두께를 증가시켜 최종적으로 〈그림 4〉와 같이 내진보강하였다. 또한, 추가로 벽량이 부족한 부분은 공사가 원활한 위치를 선정하여 벽체 신설을 최소화하였다. 증축 엘리베이터 코어와 기존 건물의 연결은 Diaphragm 거동을 고려하여 후면 발코니 일부를 철거하여 보강 시공함으로써 강하게 연결하였다.

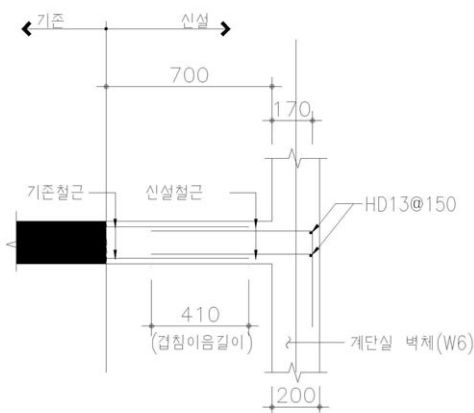
<그림 7> 계단실 주변 신구 슬래브 접합부 Detail

건물 내부에 설치되는 계단실 부분의 슬래브 신구 접합부위 Detail은 <그림 7>과 같다. 기존 건물의 후면에 설치되는 엘리베이터 코어는 신축과 동일하게 시공하였고, 기존 건물과의 접합부는 후면 발코니로 연결하였다.

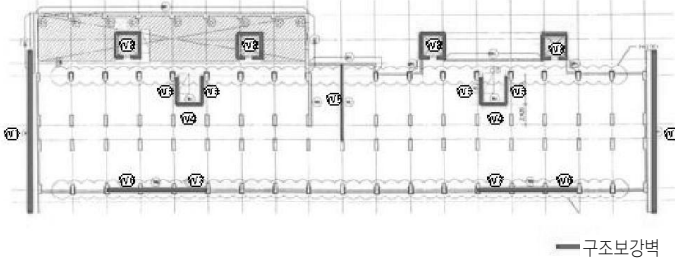
〈그림 10〉 벽체 신설 및 보강

내진보강을 위한 벽체 증타는 건물의 좌우측 외벽에 적용하였고, 내진벽의 신설은 단면 방향으로는 건물의 중앙에 1개소, 장면 방향으로로는 4개소를 배치하였다.

위 치	내 용
W1	외부벽체 단면확장 보강공사
W2	엘리베이터 코어 신설공사
W3/W4	내부계단 신설공사
W5	X10열 벽체 신설공사
W6/W7	Y1열 벽체 신설공사

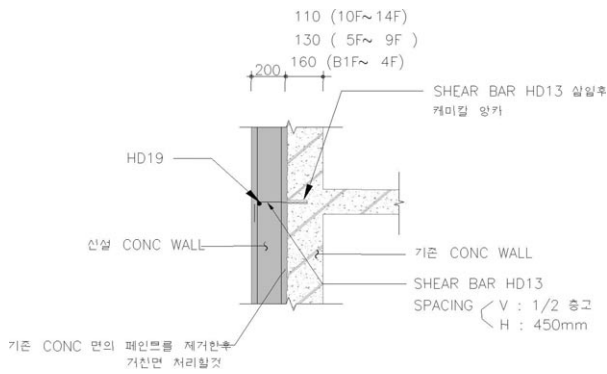
〈그림 11〉 기존 벽체 증타 Detail

벽체 증타 공법은 기존 벽체의 표면을 거칠게 처리한 후 고점착용 혼화재를 사용하여 케미컬 앵커를 시공하여 Dowel Bar 역할을 하게 함으로써 신·구 콘크리트를 일체화하여 벽체 두께를 증가시키는 공법이다.

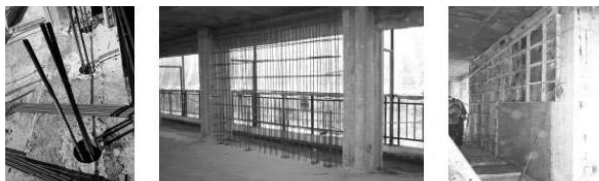
〈사진2〉 신설 벽체 시공 사진

상하 슬래브 사이에 삽입되는 벽체는 슬래브에 $\phi 200$ 코어를 벽체 길이 방향으로 천공한 후 3-HD19 수직 연결철근을 집중 배근하여 상하 벽체를 연결하였고, 벽체의 수직근은 PC구조와 같이 벽체 내부에서만 배근하였으며, 수평근은 인접 기둥에 Anchoring(Hilti)하여 연결 시공하였다.

a) 연결 철근용 코어 b) 신설 벽체 철근배근 c) 콘크리트 타설/양생

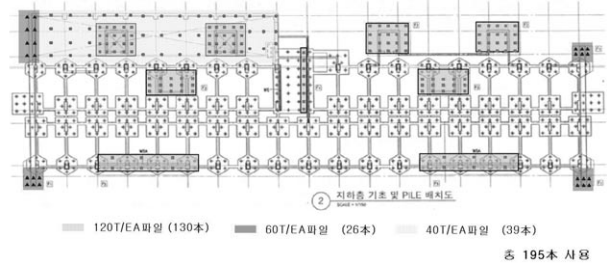
〈그림 12〉 신설 및 보강 기초 위치도

내진설계가 되어 있지 않은 건물을 내진보강 설계를 하면 파일에 인발력이 생기는 부분이 많이 발생하고, 작업 여건상 기존 건물 내부에서 기초 공사를 하여야 하므로 층고의 제한을 받아 마이크로 앵커 파일을 적용하였으며, 그 제원은 압축력 및 인장력 크기에 따라 파일 내력을 120tf, 60tf, 40tf의 3종류로 사용하였다.

기존 기초와 연결하여 보강하는 부위는 〈그림 12〉~〈그림 15〉과 같이 기초관 측면에 전단 보강근으로 보강하고, 상부면은 Chipping 하여 철근 배근 후 콘크리트 150mm를 추가로 타설하여 보강하였다.

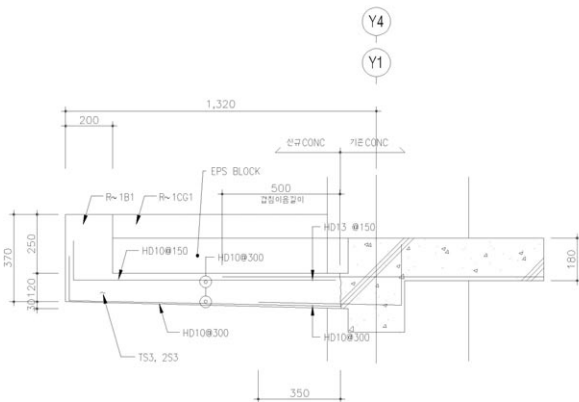
(a) 전면 발코니 단면도

전면 발코니는 추가 하중이 작용하여 기둥 단면 증대와 함께 철거 후 보강 재시공하도록 설계되었다.

그러나 보강 범위가 크고 작업이 어려워 발코니 재하시험을 통하여 확장형으로 변경하는데 문제가 없음을 확인하였고, 외장 돌마감 하중은 발코니 전면에 별도의 셋기둥을 설치하여 부담토록 하였다.

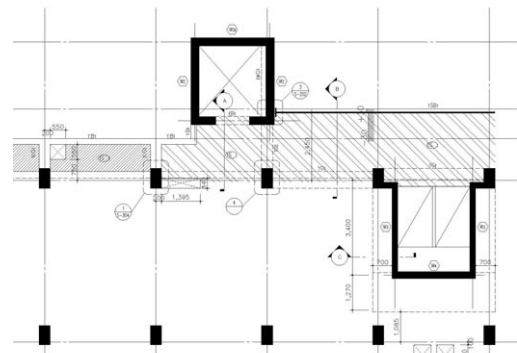
〈그림 18〉 후면 발코니 평면도

신설 엘리베이터 코어와 기존 구조물의 연결부인 후면 발코니는 횡력에 대한 다이아프램 거동을 위하여 철거 후 보강 재시공하였다. 발코니 신규 접합부의 연결보강을 위하여 접합부위는 두께 300mm로 변경하여 시공하였고, 엘리베이터 벽체에 지지되어 발코니 하중에 저항하도록 설계된 철골보는 RC보로 변경하여 시공하였다.
