## 도시가스 분기작업 중 부주의 사고

출처: 가스사고연감 2003 발행: 한국가스안전공사

### 분기작업 중 부주의 사고(사례)

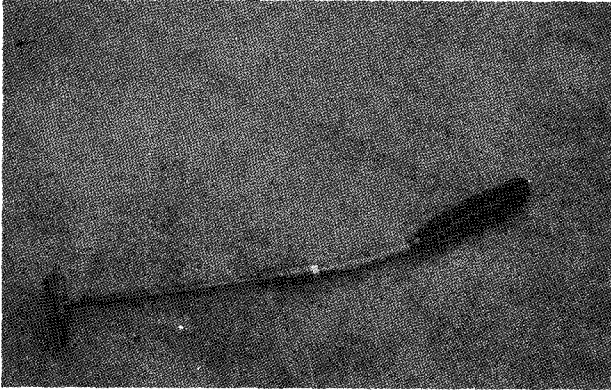
가스현장 가스백

- 기존배관(PLP 300A, 2.5KPa)과 신설 배관(PEM 250A)을 연결하기 위해 가스백을 기존배관에 설치하고 기존배관의 말단

CAP을 절단한 후 배관연결을 위한 가접을 하던 중 미상의 원인에 의해 가스백이 터지면서 가스가 누출되어 화재가 발생, 3명이 화상을 입은 사고임

- 분기작업시 가스백 작업 표준절차 무시
- 관리감독 및 시공자의 안전불감증

- 분기작업 시방 및 절차 준수 여부 확인  
- 분기(가스백)작업시 표준시방 및 각 사별로 마련되어 있는 위험작업절차서 등을 철저히 준수하도록 시공자에 대한 관리감독 철저.
- 가스백 작업의 경우 가스백 압력상태를 체크하면서 작업하는지 확인.

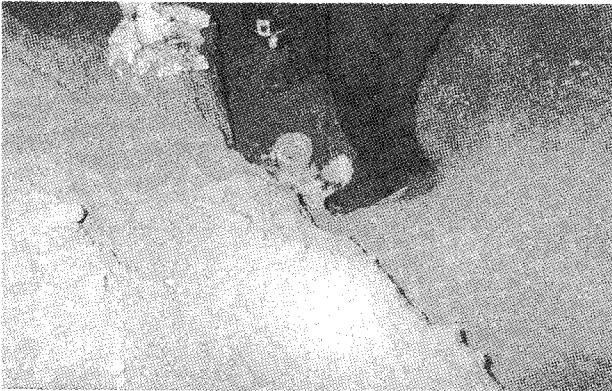
**새들부분**

1. 사고일시: 2003년 8월 10일 00시 55분경
2. 사고장소: 중랑구 묵2동 O산부인과 앞 보도
3. 피해현황
  - 인명피해: 부상 1명
  - 재산피해: 없음
4. 시설현황
  - 배관: 기존관 PE 150A, 신설관 PE 250A(2.3kpa)
  - 가스백: 가스차단용
5. 사고내용
  - 기존의 150A 도시가스 배관을 250A로 교체작업 중 250A 가스배관에 새들(Saddle 250A×75A)을 용착·천공 후 가스흐름 차단을 위해 가스백을 밀어 넣던 중 새들 천공부위에서 누출된 가스가 원인미상의 점화원에 의해 화재가 발생한 사고임

- 가스배관(PE 250A)의 새들(250A×75A) 천공부위에서 가스흐름을 차단하기 위해 가스백을 넣는 과정에서 가스가 누출되어 현장주변의 전기설비의 스파크에 의해 화재가 일어난 사고로 추정됨

- 분기작업시 현장주변에 대한 작업수칙 준수 미흡
- 작업자의 안전의식 결여

- 공사관련자에 대한 주기적인 교육(기술, 안전의식 등)실시
- 간담회를 통한 사고예방활동 강화

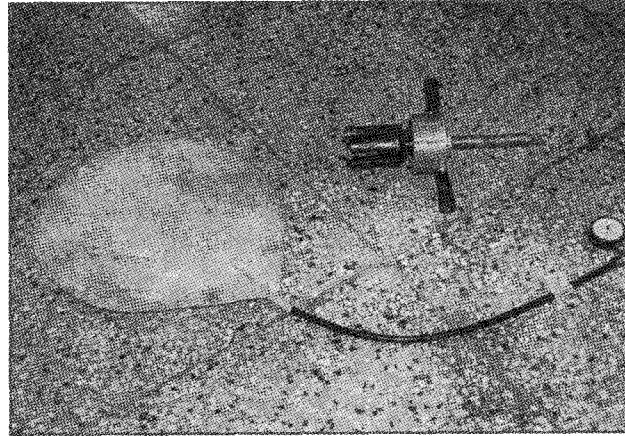
사고현장 가스백

○ 상기 장소에 신설된 지역정압기 인입배관 연결 공사를 위해 기존 배관(PE, 300A, 저압)에 대한 천공작업을 진행하던 중 가스가 누출되어 화재가 발생한 사고임.

크 지역정압기 배관과 기존공급배관(저압, PE, 300A)과 연결하는 공사를 진행하는 공정 중 기존배관에 대하여 천공하고 가스백을 설치하기 위한 작업을 실시하던 중, 가스의 누출이 있었고, 공사장 주변에 미상의 점화원에 의해 누출되는 가스에 인화되어 화재가 발생한 사고로 추정됨.

- 작업자의 배관 분기 작업시 점화원 차단에 대한 안전의식 미흡

- 분기작업시 안전조치 철저이행
- 지속적인 안전교육 실시 강화 **BNN**
