2006년 10월 영동지역의 돌발 호우·풍랑·강풍의 피해 조사분석

신 승 숙 |
강릉대학교 토목공학과 박사과정
cewsook@hanmail.net

박 상 덕 |
강릉대학교 토목공학과 교수
sdpark@kangnung.ac.kr

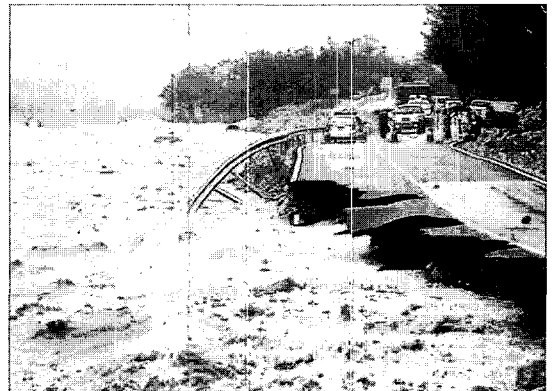
교적 많은 양의 강우에도 불구하고 하천 범람에 의한 피해는 크지 않았다. 한 달 넘게 선행강우가 거의 발생하지 않았던 가뭄기라 건조 상태의 지표가 많은 물을 흡수하여, 직접 유출에 기여하는 강우가 우기의 강우와는 상대적으로 작았다. 그러나 피해가 아주 없었던 것은 아니었다. 참고로 사진 1을 보면 23일 호우경보가 내려진 가운데 강풍을 동반한 많은 비가 내리자 7월 중순 집중호우로 유실되었던 강원도 인제군 북면 한계리의 응급 복구한 하천제방과 도로가 급류에 다시 붕괴되어 차량운행이 통제되는 피해가 발생하기도 했다.

사진 1. 인제군 한계리 응급복구 하천제방 및 도로 유실(2006. 10. 23, 연합뉴스)

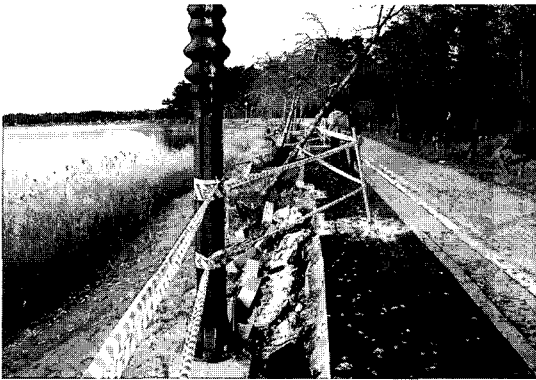
사진 2. 경포호수 범람으로 인한 호수 제방 붕괴(2006. 11. 3)

이 모두 침수되어 사진 2와 같이 호수 주변의 보도블럭이 내려앉거나 붕괴 되었다. 그림 6은 저지대인 경포호 주변의 상업지구와 농경지 침수지역을 나타낸 것이다. 그림 7은 경포호수내의 수위자료로 평수위보다 1m이상의 수위상승에 발생하여 경포호수가 월류함에 따라 호수주변의 피해가 발생했다. 그림 8은 경포호와 동해를 연결하는 경포천 하구인 강문에 설치된 수위계의 관측 자료로 하천홍수로 인한 수위 상승과 해수의 파랑에 의한 해안 홍수로 발생된 수위 상승의 변화가 극심함을 보여주는 것으로 당시 하구 수위가 2m 가까이 상승했다. 따라서 경포호의 범람에 의한 주변 상가지구와 농경지의 침수피해는 동해의 파랑에 의한 해수면 상승과 같은 해상조건이 영향을 크게 미친 것으로 판단된다. 이는 2002년 태풍 루사에 의한 동해안지역 홍수피해 가중원인과의도 같은

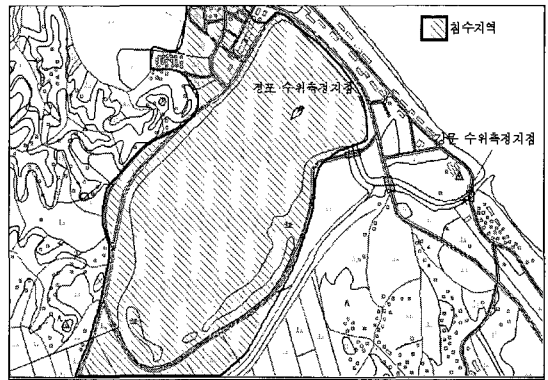
그림 6. 집중호우에 의한 경포호 범람도

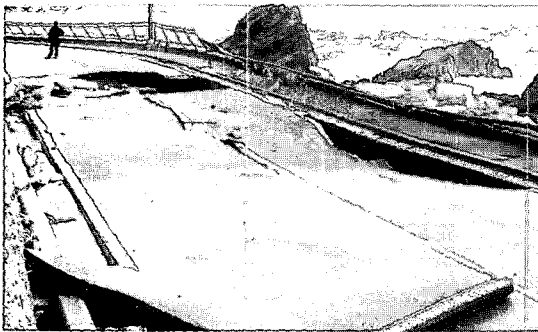
사진 3. 강동면 심곡리 도로붕괴(2006. 10. 25)

을 정리한 것으로 도로침하 및 붕괴, 펜스붕괴, 옹벽 붕괴 등 그 피해의 강도가 크다. 사진 3~6은 풍랑 및 강풍에 의한 강릉지역 해안도로 및 어선의 피해사태를 나타낸다.

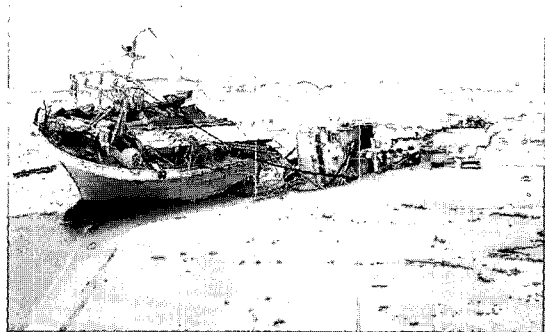
사진 6. 파랑에 의한 어선 피해
(강릉 주문진 해안, 2006. 10. 25)

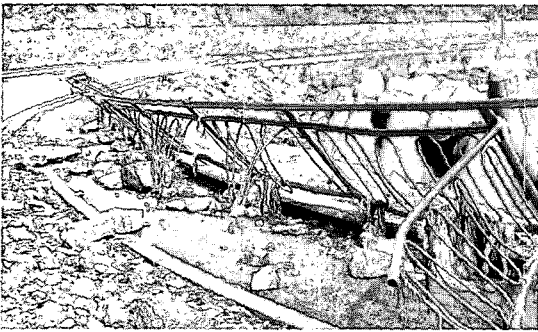
사진 4. 옥계면 금진리 도로 및 펜스 붕괴(2006. 10. 25)

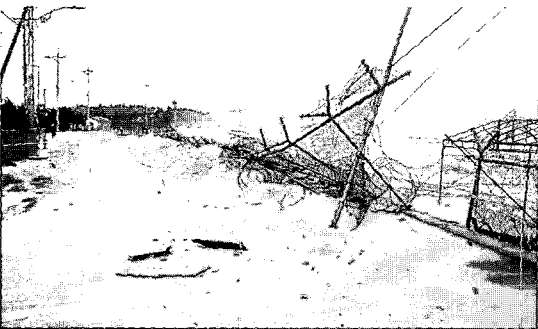
사진 5. 연곡면 영진2리 펜스 붕괴 및 토사피해(2006. 10. 25)

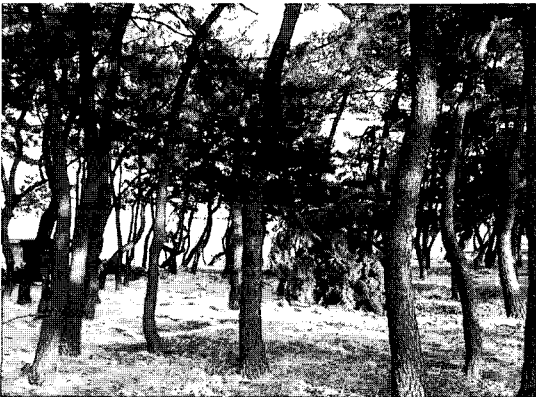
풍랑 및 강풍에 의한 해안지역의 피해가 컸던 만큼 방풍림의 중요성을 확인할 수 있었다. 해안사구 유실, 비사에 의한 농경지 피해, 강풍에 의한 주택지 등의 피해를 최소화 시킨 사진 7과 같은 방풍림이 조성된 해안지역은 피해가 거의 발생하지 않았다. 방풍림은 강풍을 막아주는 역할뿐만 아니라 높은 풍랑과 비사에 의한 공격을 대신 받아줌으로써 해안 도

사진 7. 방풍림에 의한 해안지역 보호 (강릉 송정해안, 2006. 11. 4)

로 및 마을을 보호하는 방재기능을 수행하였다. 관광과 편의를 위해 해안 인접지역에 도로를 설치하고, 도시를 개발하지만, 재해에 대한 안전을 위해서는 방풍림을 조성하는 등의 적극적인 방재대책을 강구해야 한다.
