22.9kV 폐쇄 배전반내의 사고모델을 통한 실험적 검증

Experimental Verification According to an Accident Model in a Metal-Clad Switchgear at 22.9kV

Abstract - This paper describes the accident analysis by modelling the current transformer mounting in a metal-clad switchgear at 22.9kV. In analyzing the accident, the reconstruction at the current transformer mounting(VCB connecting guide) has to be taken into account. The accident was modelled as a 3-phase ground fault occurring between the end plate of 22.9kV lines and the safety shutter at the current transformer mounting of the VCB inside the metal clad switchgear.

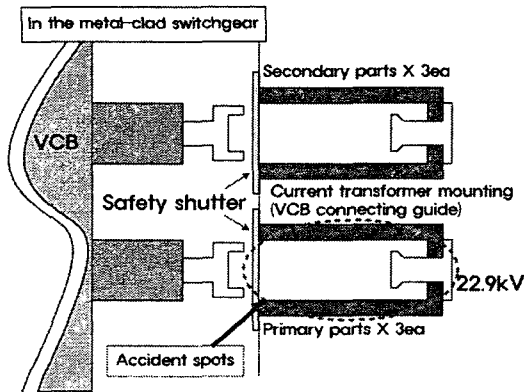
(a) schematics

본 사고는 진공차단기를 수납, 활용하는 폐쇄분전반 내부의 진공차단기의 전극을 인입, 인출하는 인출부의 삽입부에서 발생한 것으로, 개략도는 그림 3에 나타났다. 삽입구는 전체적으로 표면이 탄화되어 있고, 서터 역시 세 군데 모두

에서 용융되어 있었다. 사고당시 사용되지 않은 상태였으며, 삽입구에서 차단기가 인출된 상태였다. 방전은 진공차단기 1차 측에서의 안전셔터와 케이블 말단에서 발생하였다.

그림 3(a)는 사고지점(accident spots)을 기준으로 하여 측면도를 개략화 한 것과 실체사진이다. 안전셔터 부분과 가이드 내부의 케이블 말단에 연결된 전극이 절연파괴된 상태에서 전극이 용융되고, 가이드 내부가 탄화된 것을 확인할 수 있다. 탄화된 형태로 보아 연면 또는 기중 방전에 의한 것으로 추정된다. 국내 검사기준에서는 폐쇄분전반의 경우 22.9kV에서는 200mm 이상의 절연이격거리가 요구되며, 권장사항에서도 220mm 이상 절연이격하면 안전하다고 명시되어 있다. 따라서 본 사고 물품의 경우 전극과 셔터사이의 거리는 약 220mm로 제작상의 문제점은 발견되지 않았다. 따라서 내부 이물질에 의해 절연이 열화되어 방전사고로 이어진 것으로 추정된다. 사고모델로서 금속 이물질, 수분, 그리고 먼지 및 수분이 있는 각각의 경우를 검증하여 가장 가능성이 있는 주변 환경 및 관리 등이 원인이 되는 경우의 사고패턴을 입증하고자 하였다[9].

본 논문을 통해 폐쇄배전반의 경우 외부에서 관리할 수 있는 한계가 있으므로 사고 방지를 위해 주변의 청결한 상태를 유지할 수 있도록 관리하여야 하며, 향후 폐쇄배전반 내부에 위치한 서터의 경우 현재의 도전성을 가진 철(Fe)재질에서 절연체질로 개선하였을 경우 전기설비사고로 이어지는 단계를 최소화 할 수 있을 것으로 판단된다.

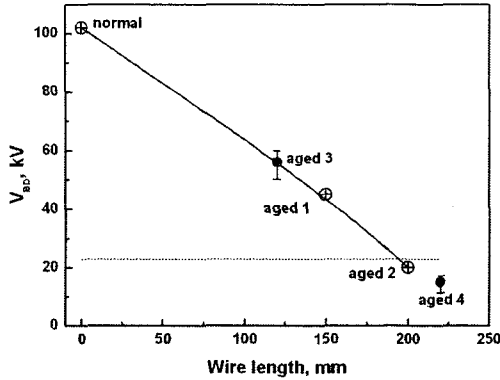
그림 5는 모델챔버 내에 이물질 종류를 다양하게 하여 절연파괴 되었을 때의 전압을 측정한 값으로 구리전선의 길이를 각각 150mm, 200mm일 때로 하여 나타낸 것이다. 그래프의 경향을 보면, 전선의 길이가 길어질수록 절연파괴전압이 낮아지는 경향을 보였다. aged 3과 aged 4의 측정치는 각각 수분이 챔버내에 있을 때, 수분과 분진이 함께 존재하고 있을 때의 조건에서 절연 파괴된 전압을 측정한 값이다. 그래프에서 알 수 있듯이 수분과 분진이 챔버내에 부착된 경우에서 절연파괴전압이 낮은 것을 확인하였다. 실험결과에서 기중에서보다 오염된 연면에서의 절연파괴가 쉽게 발생하였다. 실험에 이용된 모델챔버를 통해 전극과 안전셔터 사이의 절연이격거리가 전선으로 인해 축소된 경우 낮은 전

압에서 절연파괴가 발생하였으며, 그래프를 통해 20kV 미만에서 발생할 가능성은 약 190mm 이상의 전선이 챔버내에 있을 경우로 추정된다.
