변성퇴적암류로 구성된 대규모 암반사면의 붕괴원인 분석에 관한 시례 연구

Case Study on the Causes for the Failure of Large Scale Rock Mass Slope Composed of Metasedimentary Rocks

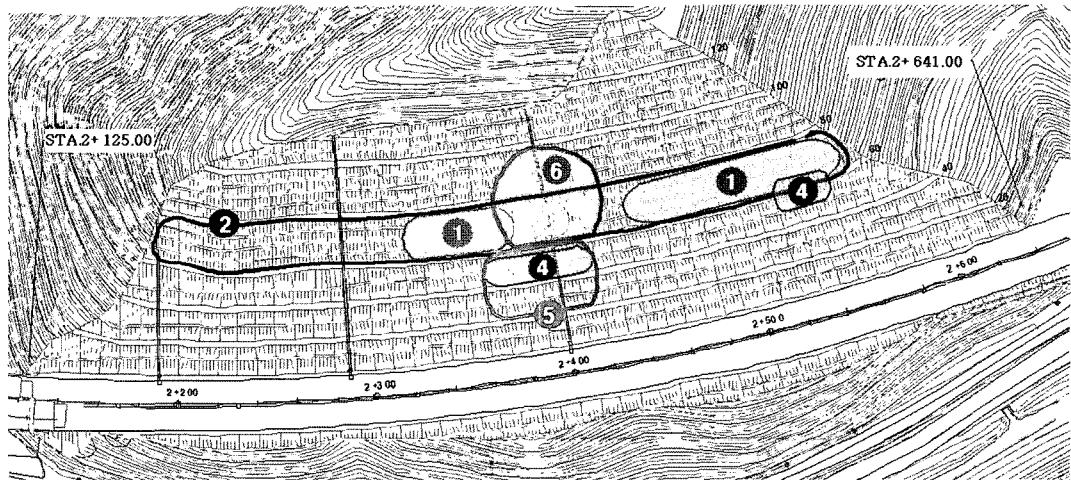
Fig. 3. Landslides history

2+360~2+430 구간에는 추정 활동심도가 최대 약 20.0 m, 활동체적이 약 21,000 m³에 이르는 대규모 활동이 발생하기도 하였다. 대상사면의 사면활동 발생 현황을 Fig. 3에 나타내었다(태조엔지니어링, 2004). 또한 본 구간에 발생한 대표적인 사면활동 양상을 Fig. 4~Fig. 7에 나타내었다.

구분	발생일자	발생위치	활동규모			비고
			면적 (m ²)	체적 (m ³)	깊이 (m)	
①	2001. 4.~10.	STA. NO. 2+320~2+380 STA. NO. 2+440~2+560	증 · 소규모 활동 일부 발생			• 단층파쇄대 및 탄질세일/세일/천매암의 풍화대를 따른 원호활동 및 낙석
②	2002. 7.~9.	STA. NO. 2+120~2+620	증 · 소규모 활동 다수 발생			• 단층파쇄대 및 탄질세일/세일/천매암의 풍화대를 따른 원호활동 및 낙석
		STA. NO. 2+520~2+550	260	400	2.0~3.0	• 태풍 (루사)을 동반한 집중호우: 강우량 101 mm/hr
③	2003. 2.	STA. NO. 2+420	200	100	0.5~1.0	• 탄질세일/세일/천매암의 풍화대를 따른 원호활동 • 용설에 인한 지반강도 저하
④	2003. 6.	STA. NO. 2+520~2+550	1,350	500	0.5	• 단층교차에 의한 쇄기활동
	2003. 7.	STA. NO. 2+360~2+420	700	1,000	1.0~1.5	• 강우에 의한 지반강도 저하
⑤	2003. 10.	STA. NO. 2+360~2+420	4,200	21,000	3.0~20.0	• 단층교차 쇄기, 평면 및 원호의 복합활동 • 강우에 의한 지반강도 저하 • 인장균열 발생
⑥	2004. 1.	STA. NO. 2+370~2+430	1,800	5,000	2.0~14.8	• 인장균열 확장

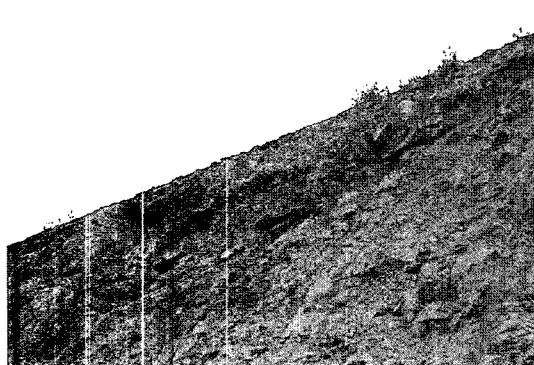
Fig. 4. Circular failure along fault shear zone

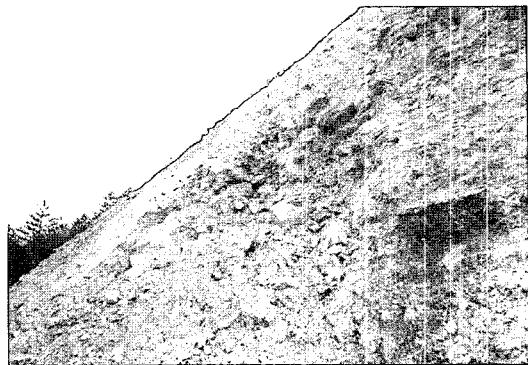
Fig. 5. Circular failure within weathered zone

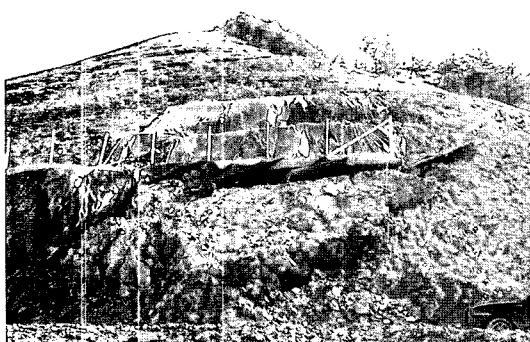
Fig. 6. Wedge failure caused by intersection of faults

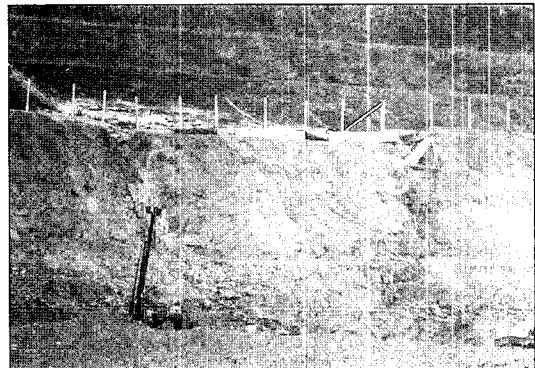
Fig. 7. Complex failure mode

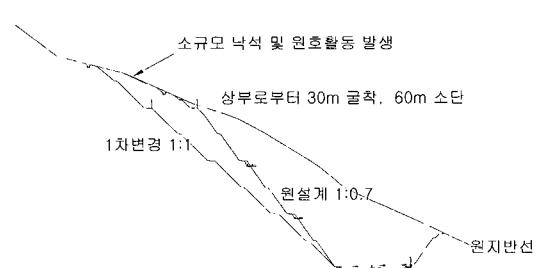
대상사면의 원설계 경사인 1:0.7에 준하여 사면상부로부터 약 30 m 정도 절취 중 2001년 4월~10월 기간 동안 STA. NO. 2+320~2+380 및 STA. NO. 2+440~2+560 구간에 중·소규모의 활동이 부분적으로 발생되었으며, 조사결과 활동원인은 단층대 발달에 기인한 원호활동 및 낙석에 의한 것으로 분석되었다. 대상사면은 단층 및 단층파쇄대가 발달하여 암반의 대기 노출과 지하수에 의한 풍화 및 침식작용의 영향으로 추가 사면 활동이 예상되어, 사면경사를 1:0.7에서 1:1.0으로 변경

Fig. 8. 1st slope failure and stabilizing measures (2002.2)

하고 부분적으로 FRP 보강을 실시하는 것으로 대책을 수립하였다(1차 설계변경 : 2002년 2월). 1차 사면안정 검토 현황을 Fig. 8에 나타내었다.

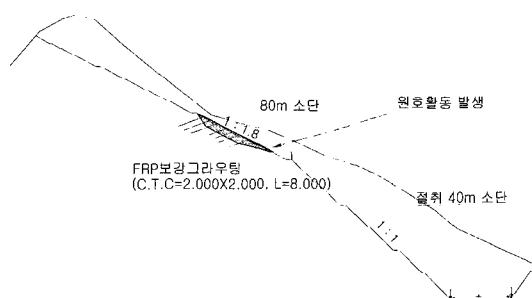
2차 설계변경에 의하여 제2구간을 대상으로 60 m 소단 상부는 1:1.8 경사, 60 m 소단 하부는 1:1.0 경사로 40 m 소단까지 시공 중 2003년 2월에 STA. NO. 2+400 부근의 60 m 소단 상부에 사면활동이 발생되었다. 이때 추정 활동심도는 약 0.5~1.0 m, 활동체적은 약 100 m³에 이르렀다. 조사결과 활동원인은 탄질세일, 세일 및 천매암의 호충 풍화대를 따른 원호활동에 의한 것으로서, 동절기기에 내린 눈이 녹아 지층에 유입되어 본 연약대의 지반강도를 저하시킴으로써 활동이 발생된 것으로 분석되었으며, 이에 대한 대책으로 붕괴구역을 대상으로 FRP 보강그라우팅 공법(C.T.C = 2.0 m×2.0 m, L = 8.0 m)을 적용하였다. 3차 사면안정 검토 현황을 Fig. 10에 나타내었다.

Fig. 10. 3rd slope failure and stabilizing measures (2003.2)

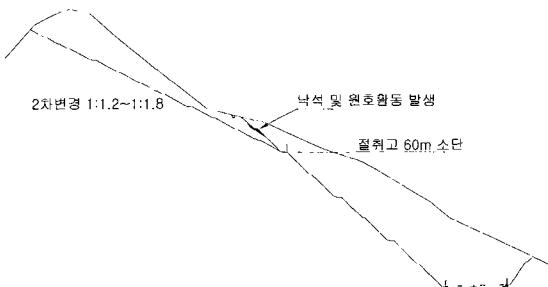
도로계획고 상부 60 m~80 m의 여러 구간에 걸쳐 중·소규모의 활동이 발생되었는데 특히, STA. NO. 2+520~2+550 구간에는 추정 활동심도가 약 2.0~3.0 m, 활동체적은 약 400 m³에 이르기도 하였다. 조사결과 활동원인은 단층파쇄대 및 탄질세일, 세일, 천매암의 호충 풍화대를 따른 원호활동 및 낙석에 의한 것으로서, 태풍을 동반한 집중호우(강우량 101 mm/hr)로 지반 내 우수침투에 의한 본 연약대의 지반강도 저하 및 간극수압의 증가로 인한 유효응력 감소에 의하여 활동이 발생한 것으로 분석되었다. 이에 대한 대책으로 도로계획고 상부 60 m에 위치한 소단(이하 60 m 소단)의 상부사면을 대상으로 구간별로 사면경사를 각각 제1구간 및 제2구간은 1:1.0에서 1:1.8로, 제3구간은 1:1.0에서 1:1.2로 변경하였다(2차 설계변경 : 2002년 11월). 2차 사면안정 검토 현황을 Fig. 9에 나타내었다.

Fig. 9. 2nd slope failure and stabilizing measures (2002.11)

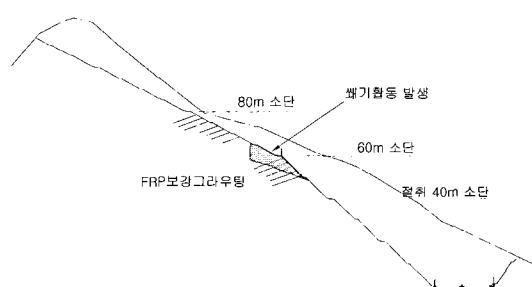
2+550 구간의 60 m 소단과 50 m 소단사이에서 사면활동이 발생되었는데, 이때 추정 활동심도는 약 0.5 m, 활동체적은 약 500 m³에 달했다. 또한 상기 활동 발생 한 달 후인 2003년 7월에는 제2구간에 속하는 STA. NO. 2+360~2+420 구간의 60 m 소단과 50 m 소단사이에서도 사면활동이 발생되었는데, 이때의 추정 활동심도는 약 1.0~1.5 m, 활동체적은 약 1,000 m³에 이르렀다. 조사결과 활동원인은 두 구간 공히 약 10~25 cm 내외의 두꺼운 단층점토를 협재한 교차 단층(경사와 경사 방향이 각각 54/312와 33/082 및 90/135와 40/098인 단층)의 발달에 의한 쇄기활동에 의한 것으로서, 당시 본 지역에 내린 다량의 강우에 의한 우수침투로 본 연약대의 지반강도 저하 및 간극수압의 증가로 인한 유효응력 감소에 의하여 활동이 발생된 것으로 분석되었으며, 이에 대한 대책으로 두 붕괴구역을 대상으로 FRP 보강그라우팅 공법(C.T.C=2.0 m×2.0 m, L=15.0 m)을 적용하였다. 4차 사면안정 검토 현황을 Fig. 11에 나타내었다.

Fig. 11. 4th slope failure and stabilizing measures (2003.7)

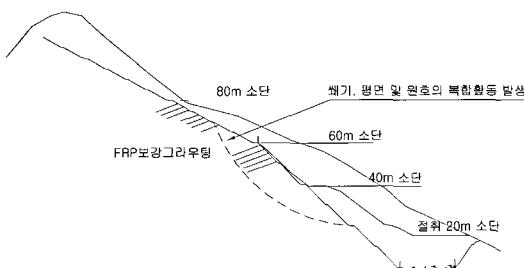
대규모 사면활동이 발생되었는데, 이때 추정 활동심도는 약 3.0~20.0 m, 활동체적은 약 21,000 m³에 달했다. 조사결과 활동원인은 약 10~25 cm 내외의 두꺼운 단층점토를 협재한 교차 단층(경사와 경사방향이 55/350 및 44/104인 두 단층)의 발달에 의한 쇄기, 평면 및 원호의 복합활동에 의한 것으로서, 당시 본 지역에 내린 집중 호우로 지반 내 우수침투에 의한 본 연약대의 지반강도 저하 및 간극수압의 증가로 인한 유효응력 감소에 의하여 활동이 발생된 것으로 분석되었으며, 이에 대한 대책으로 붕괴구역을 포함한 60 m 소단 하부의 전 사면을 대상으로 앵커공법을 주 보강으로 하고 부분적으로 마이크로파일 및 FRP 보강그라우팅 공법을 병행하여 적용하는 것으로 계획하였으나, 이후 본 활동구간에 추가 활동이 발생함으로 인하여 실시되지는 못하였다. 5 차 사면안정 검토 현황을 Fig. 12에 나타내었다.

Fig. 12. 5th slope failure and stabilizing measures (2003.10)

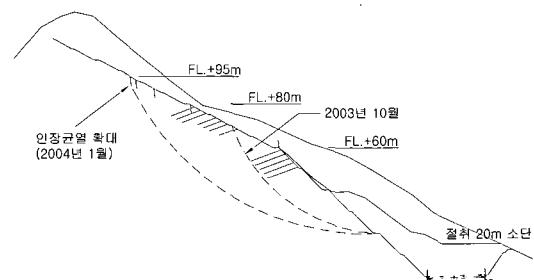
제2구간의 복합활동에 의한 인장균열 발생 시점인 2003년 10월로부터 약 3개월 후인 2004년 1월에 기존의 인장균열이 상부로 확대되면서 추가 활동이 발생되었다. 추가 활동은 기 활동구간과 유사한 STA. NO. 2+370~2+430 구간의 95 m 소단과 60 m 소단사이에

서 발생되었는데, 이때 추정 활동심도는 약 2.0~14.8 m, 활동체적은 약 5,000 m³에 이르렀다. 조사 및 검토 결과 이에 대한 대책으로 제1구간과 제3구간은 앵커공법으로, 대규모 활동이 발생한 제2구간은 앵커, 대구경 강관다단 그라우팅 및 강관말뚝 공법을 실시하는 것으로 하였다(3차 설계변경 : 2004년 2월). 6차 사면안정 검토 현황을 Fig. 13에 나타내었다.

Fig. 13. 6th slope failure and stabilizing measures (2004.2)

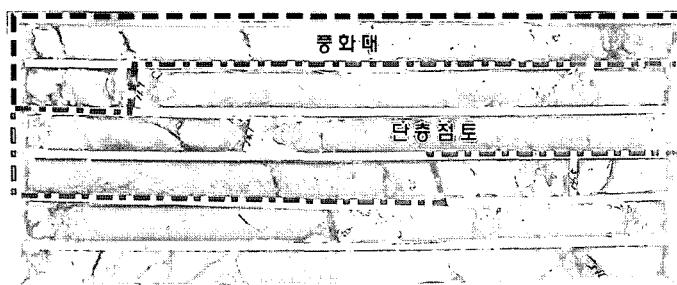
동의 주요인으로 작용할 것으로 분석되었다. Fig. 26에서 BH-1공에서 회수된 풍화대 및 단층점토를 나타내었다.

Fig. 26. Weathered zone and fault clay in the borehole BH-1

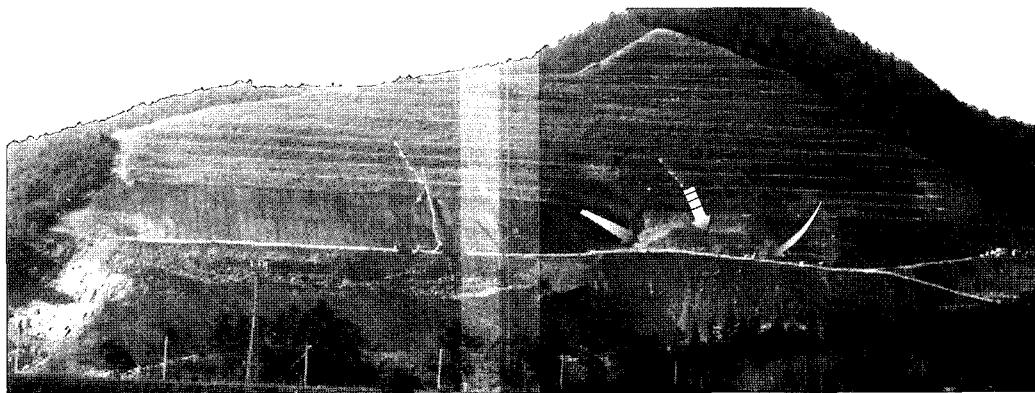
활동유형은 쌓기(단층 교차), 평면 및 원호의 복합활동으로서 활동체적은 2003년 10월 발생 시 약 21,000 m³ 내외, 2004년 1월 발생 시 약 5,000 m³ 내외로 추정

Fig. 27. Slope failure occurrence at Zone 2

되었으며 인장균열이 확장된 2004년 1월에 발생한 사면 활동의 경우 인장균열 폭은 약 0.5~0.7 m 내외, 단자는 0.7~1.8 m 내외에 이르렀다(Fig. 27 및 Fig. 28 참조).

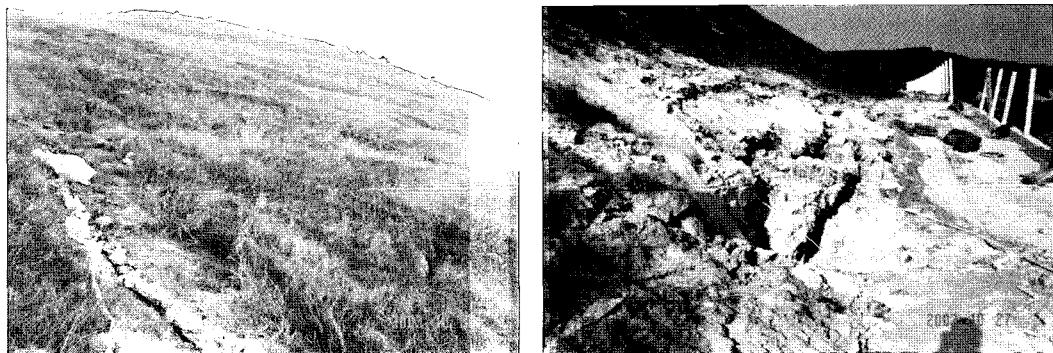
Fig. 28. Tensile cracks at Zone 2

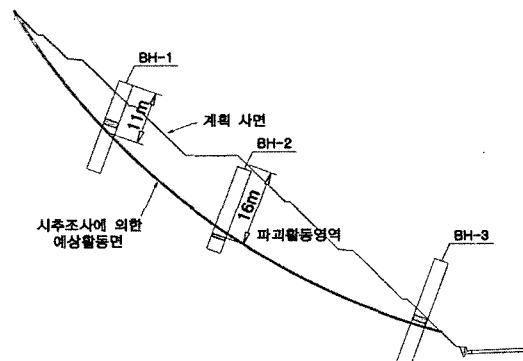
본 붕괴구간에 대한 사면활동심도를 파악하고자 실시된 시추조사의 자료분석 결과(Table 5 참조)에 의하면, 본 구간은 일부 연암상태의 암질이 국부적으로 협재되어 분포하나 대체로 풍화대, 탄질세일 및 단층파쇄대 등의 불량암질로 구성되어 있음을 알 수 있다. 특히, 단층파쇄대의 발달이 빈번한데 폭은 대체로 0.2~2.4 m 내외를 이루고 단층점토를 포함하고 있어 사면의 활동면 역할을 한 것으로 판단된다. 또한 BH-1~BH-3의 시추자료에 의하면 사면 활동의 영향으로 이완된 암반구간이 나타나는데, 그 심도는 계획사면 기준으로 GL(-) 9.0~16.0 m 내외이며 이를 예상활동면(활동면은 단층파쇄대와 풍화대의 연약층으로 주 구성됨)으로 추정하였다. Fig. 29에 본 사면활동의 주된 요인 중의 하나인 단층점토가 협재되어 있는 단층면을 나타내었으며, Fig. 30에 본 구간의 예상활동심도를 모식도로 나타내었다.

Fig. 30. Depth of anticipated sliding surface

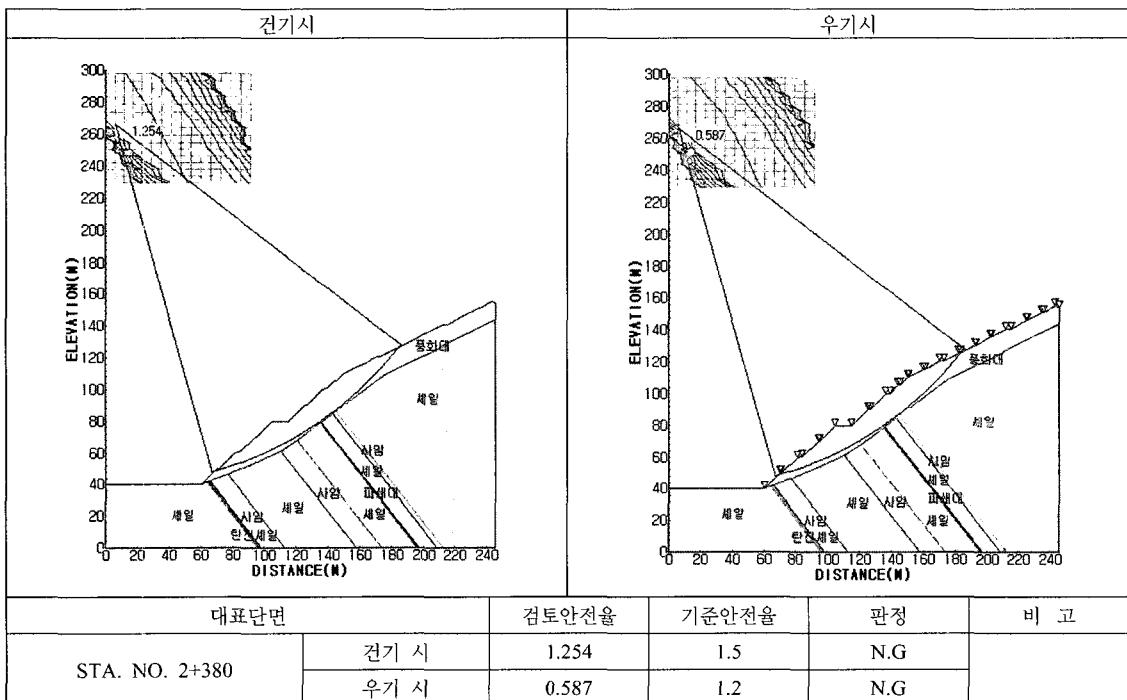
사면활동의 원인이 되었을 것으로 판단되며, SLOPILE Program을 이용한 본 비탈면의 한계평형해석 결과(Fig. 31 참조) 대상사면은 불안정한 것으로 검토되었다.

Fig. 31. Results of slope stability analysis at Zone 2

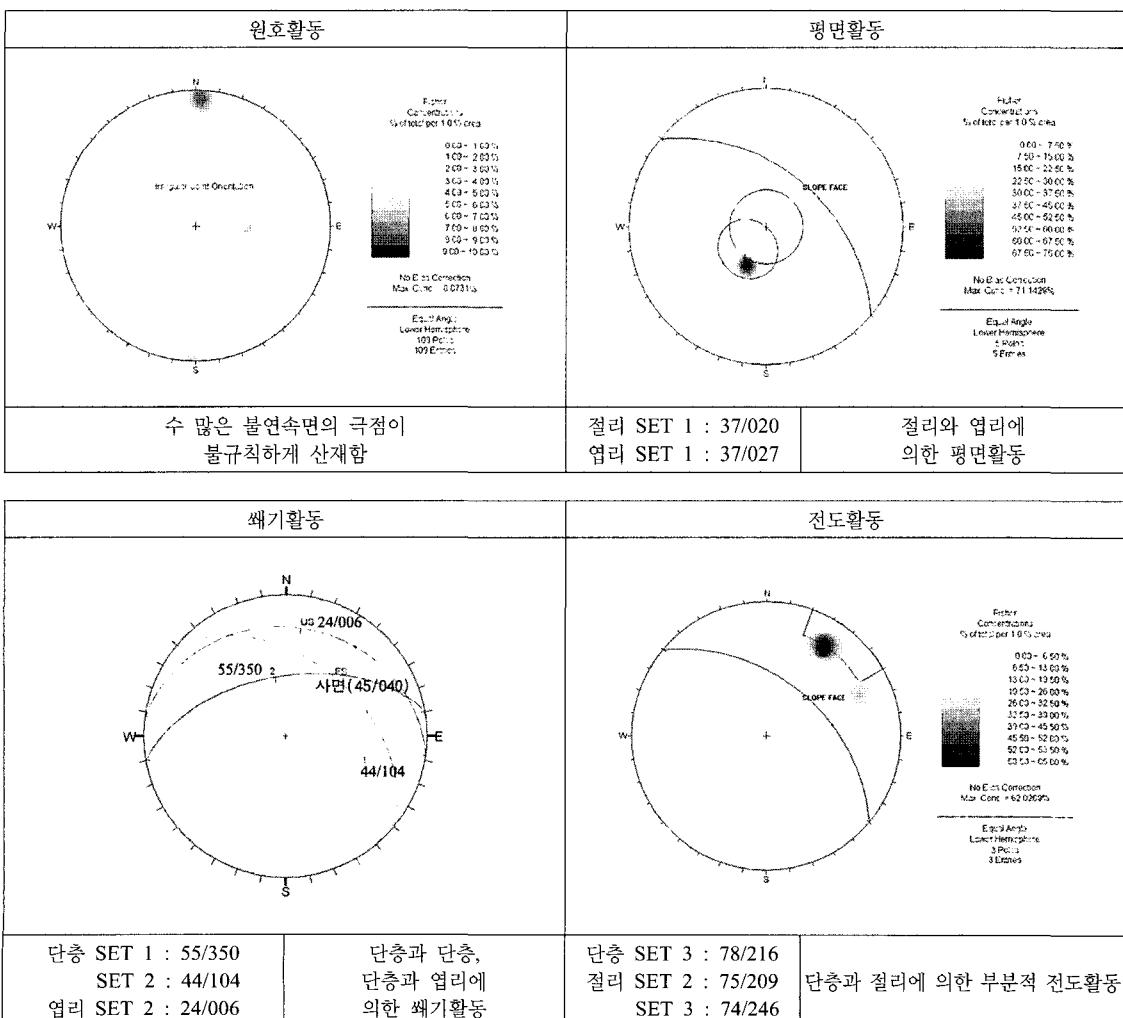
사면활동구간은 불량암질대가 깊게 분포하는 향사습곡구조(Syncline)를 나타내고 있다. 이러한 구조는 점토분을 많이 함유한 불투수층에 의하여 강우에 의한 다량의 집수 및 지하수위 상승에 의한 간극수압의 증가를 유발하여 사면활동의 한 원인을 제공했을 것으로 판단된다. 또한 본 구간에는 5~30 cm 내외 폭의 단층점토를 포함하는 수 조의 단층이 교차 발달하고 있을 뿐만 아니라 부분적으로는 단층점토 주변부를 따라 2.0~3.0 m 내외 폭의 단층파쇄대를 형성하고 있어 지반의 연약화를 가중시키고 있다. 이러한 단층 중 20~30 cm 내외 폭의 단층점토를 협재한 두 교차 단층(55/350 및 44/104)과 엽리(21/006)가 본 사면활동의 주원인으로 작용했을 것으로 판단된다(Fig. 32 참조, 태조엔지니어링, 2004).

본 대상사면에는 층리, 엽리, 절리 및 단층 등 여러 종류의 불연속면이 복잡하게 발달하고 있으며, 이 중 층리와 엽리는 습곡 및 단층 작용의 영향으로 부분적으로 교란된 방향성을 나타내기도 한다. 특히, 본 불연속면 중 엽리는 10~30° 내외의 저경사가 우세한데, 평사투영해석 결과에 의하면 단층과의 교차에 의한 쇄기활동 뿐만 아니라 평면활동이 예상되는 등 안정성에 불리한 조건을 제공하고 있다. 그 외 절리에 의한 평면활동 및 단층과 절리에 의한 전도활동의 가능성 등 복합적 거동특성이 나타나는 불안정한 조건에 있는 사면임을 판단할 수 있다(Fig. 32 참조).

Fig. 32. Results of stereonet analysis at Zone 2
