# 2006년 태풍 EWINIAR 내습시 남강 지류 하천들의 홍수 피해와 향후 피해 저감 대책

태풍에 의한 홍수피해를 저감시키기 위해서는 빠른 피해 복구뿐만 아니라 사전에 예방대책을 수립하여 실행해야 한다. 이를 위해서는 홍수에 의한 피해 사례를 조사하여 피해의 원인을 파악하고 대책을 종합적으로 수립해야 한다. 따라서 본 고에서는 향후 홍수 피해 저감을 위해서 EWINIAR 내습시 남강의 지류들에서 발생한 홍수피해 현황과 원인을 조사한 결과를 소개하였다. 또한, 조사결과를 바탕으로 이 지역에서 향후 홍수 피해를 저감시키기 위한 방안을 수립하여 제시하였다.

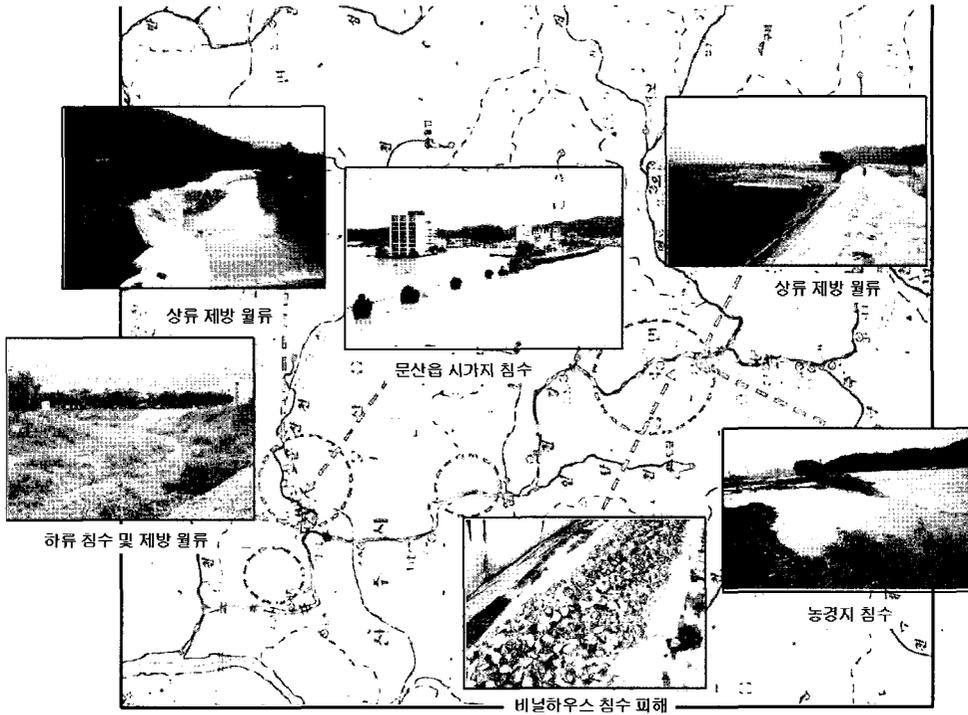
그림 7. 영천강과 문산천 피해

영천강에서는 7/10 유역에 내린 집중호우와 남강에 의한 배수 영향을 받아 침수 피해가 발생하였다. 또한, 제방고 부족으로 월류가 발생하고 제방이나 호안이 유실되는 피해가 발생하였다. 영천강의 유역은 행정구역상 경남 진주시 문산읍, 금산면, 금곡면과

고성군 영현면, 대가면, 영오면, 개천면에 포함되어 있다. 이번 홍수시 영천강에서 표 3과 같이 문산천 유역의 피해를 제외할 경우 농경지 685ha, 건물 13동이 침수피해를 입었으며, 약 1,390m의 제방 및 호안이 유실되었다. 그림 7과 같이 진주시 금곡면에서는 홍수가 하천제방을 월류하여 농경지를 침수시킨 피해가 발생하였다.

문산천에서는 7/10 유역내 내린 집중호우와 영천강에 의한 배수 영향을 받아 침수 피해가 발생하였다. 제방고 부족으로 월류가 발생하고 제방이나 호안이 유실되는 피해가 발생하였다. 또한, 홍수가 제방을 월류하여 제내지로 유입되었으며, 하류에 위치한 배수장의 배수용량을 초과함에 따라 농경지 침수피해가 발생하였다. 금번 홍수시 가장 많은 건물이 침수된 문산읍에는 총 251세대 8,209명이 거주하고 있다. 문산읍의 면적은 39.98km<sup>2</sup>이며, 농경지 31.07%, 임야 54.78%, 기타 14.16%의 토지이용 비율을 나타내고 있다. 문산읍은 7/10 11:00부터 12:00 사이에 침수되

어, 그림 7과 같이 전체 시가지 면적 2.0km<sup>2</sup>의 20%가 침수되었다. 표 3과 같이 223동의 건물이 침수피해를 입었으며, 농경지는 약 370ha가 침수되었고, 약 670m의 제방 및 호안 유실 피해가 발생하였다.

보다 낮아서 발생한다. 남강 지류인 영천강, 문산천, 함양천, 대곡천에서 발생한 침수피해는 제방의 높이가 낮아서 발생한 것이다. 따라서 제방의 높이를 계획홍수위 이상으로 승상하여 홍수의 월류를 방지해야 한다. 그러나 제방을 높이는 것에는 한계가 있으므로 증가된 홍수량을 통수시키기 위해서 통수단면적을 확보하기 위한 다른 방법을 고려해야한다. 이를 위하여 하천의 폭을 증가시킬 필요가 있다. 그림 9는 문산천의 복구 계획 단면을 나타낸 것이다. 흑색 실선은 기존의 하천단면이며, 적색 점선은 계획 단면을 나타낸 것이다. 증가된 홍수량을 제내지로 월류시키지 않고

배제하기 위해서 제방고를 2.0m 정도 높이고 하폭도 2.5~3.0m 정도 넓힐 계획이다.

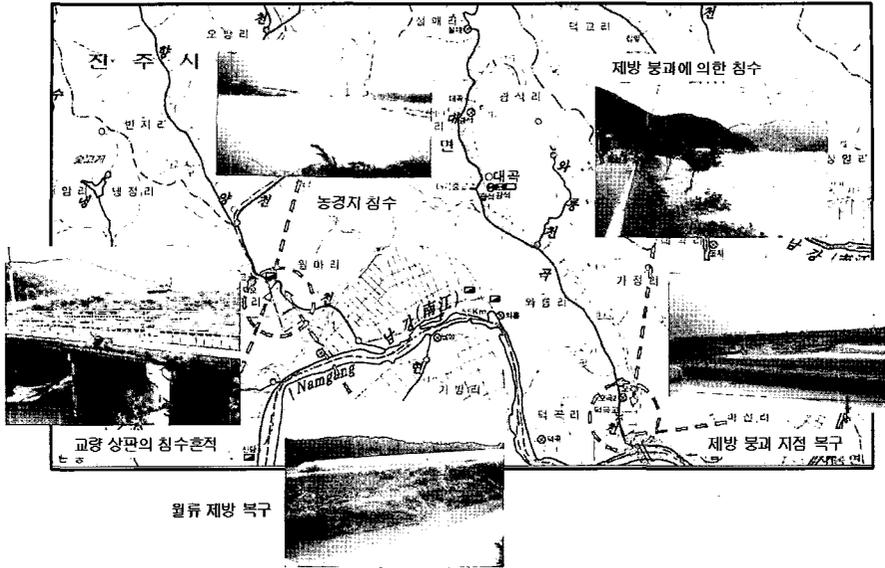
그림 8. 향양천과 대곡천 피해

대곡천에서는 7/10 유역내 내린 집중호우, 남강에 의한 배수영향, 하천통수능력 부족 등과 같은 원인에 의해 침수 피해가 발생하였다. 또한, 제방고 부족으로 월류가 발생하고 제방이나 호안이 유실되는 피해가 발생하였다. 대곡천은 행정구역상 경남 진주시 대곡면에 위치하고 있다. 대곡천의 침수는 7/9 11:00부터 12:00 사이에 발생하였다. 제방이 붕괴된 지점은 그림 4와 같이 남강에 의한 배수 영향을 받는 합류지점 근처이다. 이번 범람으로 대곡천 주변에서는 표 3과 같이 농경지 43ha, 건물 27동이 침수피해를 입었으며, 약 300m의 제방 및 호안이 유실되었다.

향양천에서는 7/10 유역내 내린 집중호우, 남강에 의한 배수 영향, 금산교 하류부의 기설제방의 제방고 부족 등과 같은 원인에 의해 월류가 발생하였으며, 이로 인해 제방이나 호안이 유실되는 피해가 발생하였다. 향양천은 행정구역상 경남 진주시 집현면, 대곡면, 미천면에 위치하고 있다. 향양천의 침수는 7/9 11:00~12:00 사이에 발생하였다. 침수피해가 발생한 지역은 남강과 향양천의 합류부 부근이다. 이번 범람으로 향양천 주변에서는 표 3과 같이 농경지 135ha, 건물 15 동이 침수피해를 입었으며, 약 110m의 제방 및 호안이 유실되었다.

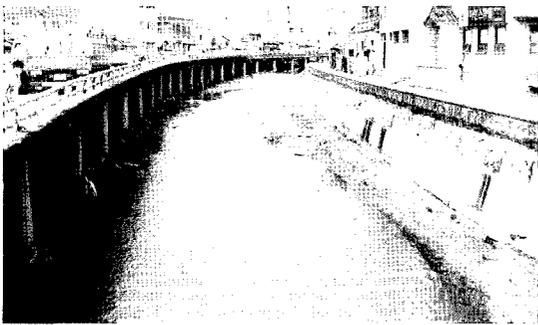
그림 10. 시가지 하천의 흐름 저해 구조물

하천의 흐름을 저해하는 다른 요소로는 교량의 교각이 있다. 그림 10은 문산읍 시가지 하천의 설치된 도로의 교각을 나타낸다. 문산천이 시가지를 지나는 구간에서는 하천에 교각을 세우고 그 위를 도로와 주

차장으로 사용하고 있다. 이와 같은 하천의 교각은 통수단면적을 감소시켜 흐름을 저해하며, 홍수시 부유물들이 교각에 걸려 하천의 흐름을 저해할 수 있다. 따라서 하천횡단 교량은 장경간 교량으로 건설하여 유송잡물이 교각에 걸려 수위상승에 의해 상류지역에 피해가 발생하는 것을 방지할 필요가 있으며, 잠수교나 BOX 교량의 설치도 지양해야 한다. 또한, 홍수시 이러한 곳에 대한 감시와 순찰활동이 필요하다.

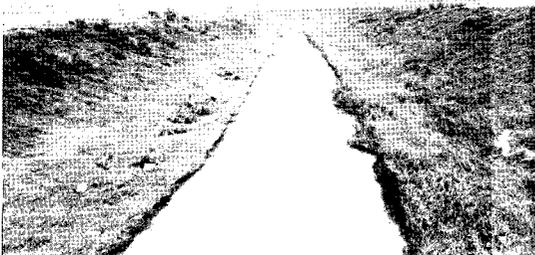
그림 11. 하천 표면 및 제방의 잡초

하천의 통수능력을 향상시키는 다른 방법으로는 하천 하상을 정비하는 것이 있다. 하천 바닥이나 제방에 갈대나 잡초가 우거지면 흐름이 저해되어 빠른 배수가 어렵다. 그림 11과 같이 하천의 표면에 있는 무성한 갈대와 잡초는 빠른 배수를 저해한다. 따라서 갈대나 잡초를 사전에 제거하여 하천의 흐름을 방해하지 않도록 해야 한다. 또한, 하상이나 제방의 수목이 물의 흐름을 방해하거나 뽕혀나가 물길을 막는 경우에는 예기치 못한 재해를 유발할 수 있으므로 하상정비시 이러한 점을 충분히 고려하여야 한다.

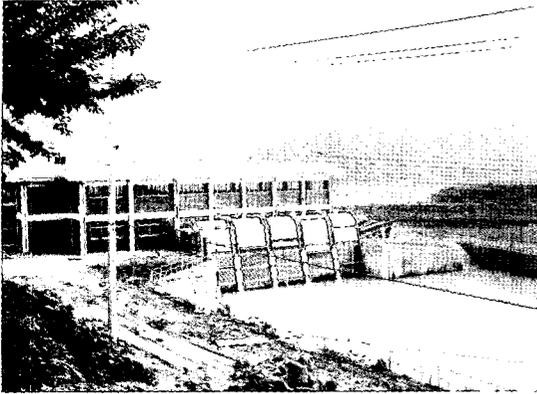
그림 12. 대곡천 오곡 배수장

하여 설치되어 운영되고 있다. 그러나 EWINIAR에 의한 홍수시 하천수가 월류하여 배수용량을 초과함에 따라 제내지가 침수되는 피해를 입었다. 따라서 제방 상승에 의해 하천과 격리되는 제내지의 원활한 홍수량 배제와 침수시 침수피해 저감을 위해서 적정 용량의 배수장을 신설하거나 배수용량을 증가시킬 필요가 있다. 특히, 지역의 중요도, 경제성, 배수구역의 강우 및 유출특성 등을 고려하여 배수용량의 적정성을 검토하고 이를 토대로 계획빈도를 상향조정하는 것에 대한 타당성을 검토할 필요가 있다.

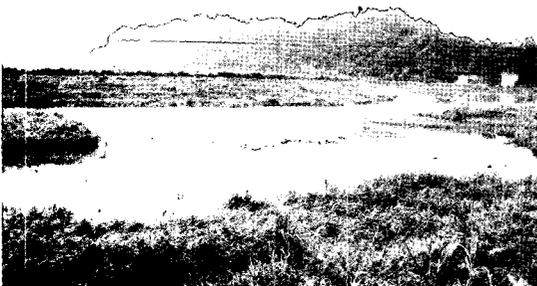
그림 14. 문산천과 영천강의 합류부

본류의 유량이 많아 지류의 흐름을 막아 합류부 주위의 수위를 상승시키고 지류의 유향을 바꾸면서 발생한다. 또한, 역류가 발생하면 합류부 주위의 수위가 상승하여 제방의 높이가 수위 보다 낮은 곳으로 홍수가 월류하여 침수피해가 발생한다. EWINIAR에 의한 홍수시 남강 지류들 중 영천강, 대곡천, 향양천에서는 남강과 합류부에서 남강에 수위상승에 의해 배수 현상이 발생하였다. 또한, 문산천과 영천강의 합류부에서도 배수 현상이 발생하여 하류에서 제방월류와 침수가 발생하였다.

본류와 지천간의 합류부에서 이와 같은 배수불량과 침수피해를 감소시키기 위해서는 그림 14와 같은 곳에서 발생할 수 있는 수리적 현상을 사전에 파악해서 이에 따른 대책을 수립해야한다. 합류부에서는 전술한 바와 같이 홍수시 지류에서는 본류에 의해 배수 영향을 받으며, 역류에 의해 유향이 바뀌기도 한다.
