LNG 생산기지의 사고사례 조사

†마영화 · 이승림* · 윤기봉

중앙대학교 기계공학부, *한국가스안전공사
(2006년 11월 23일 접수, 2006년 12월 22일 채택)

The Investigation of Accidental Case for LNG Terminal

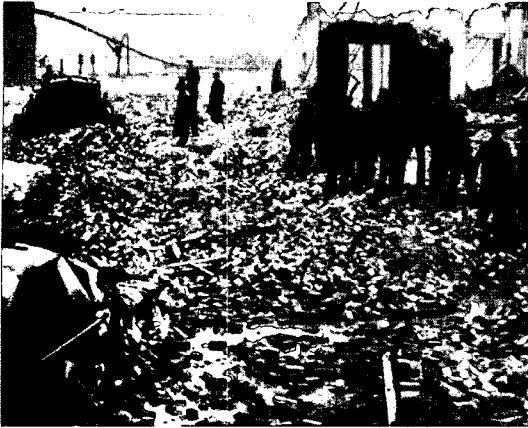
Fig. 1. The photograph of LNG tank explosion in Cleveland[2].

건설된 이 탱크는 이후 운전 중에 순식간에 파괴되는 사고가 발생하였고 이때 유출된 LNG는 도로로 넘쳐 나고 하수관을 덮쳐 버렸으며 이 중 점화원에 의해 착화 되어 대형 화재사고가 발생되었다. 이것이 LNG 저장탱크의 최초의 사고 사례라고 할 수 있으며, 미국의 이 사고를 통해서 저장탱크의 외부 방류 독인 다이크(dike)의 필요성과 탱크의 내부저온재료의 중요성이 부각 되었다. Fig. 1은 사고 후 폐허로 변한 사고현장을 보여주고 있다.

이 사고는 부적절한 재질 및 안전 대비책(소화설비, 방류독 등) 미비가 원인이 되어 내조의 취성 파괴와 함께 화재가 발생한 큰 사고로 기록된다. 보냉재는 3년간의 운전기간 중에 냉각과정(cool down)시에 균열이 발생하였고, 내부용기의 파괴 원인으로는 높은 응력부위를 유발할 만큼 구조물이 복잡하였고 초저온 재료로 적합하지 못한 3.5% Ni 강을 내부용기재로 사용 했으며 그리고 보온 재질이 부적절 했던 것으로 판단된다. 또한 방류독이 없는 상태에서 내조 파괴 시 누출된 LNG를 막을 수 있도록 설계되지 않았다.
