매리 땅밀림형 山沙汰의 發生特性에 관한 分析 (IV) – 構造物의 安定解析을 中心으로 –

Analysis on the Characteristics of the Landslide in Maeri (IV) – With a Special Reference on Stability Analysis of structures –

요약: 이 연구는 김해시 상동면 매리 산사태지의 발생특성을 밝히기 위한 일련의 연구로 본보에서는 구조물의 안정해석을 실시하였다. 옹벽 및 석축의 외적 안정성 검토 결과, II-D단면을 제외하고는 모두 불안정한 것으로 산정되어 구조물에 대한 안정 대책이 필요한 것으로 판단되었다. 또한, 불안정한 옹벽은 보강하고 여기에 배수공을 추가로 설치하여 안정을 도모할 필요가 있을 것으로 사료된다. 아울러 이 지역의 석축 구조물을 사면활동에 저항하기 위하여 석축 상부의 사면을 완화하여 상부로부터의 하중을 감소시키는 방법이 유용할 것으로 생각된다.

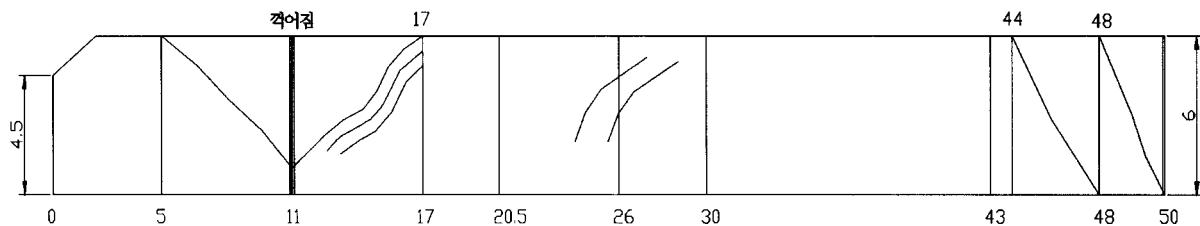
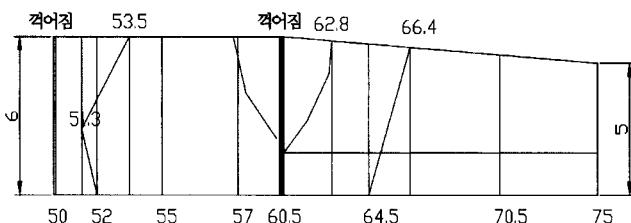
Figure 3. A-A 단면 벽체 균열도.

영역 II의 옹벽부분은 종방향 및 사방향, 횡방향 균열이 발생하였으며, 재료분리 현상은 전체적으로 분포하고 있는 것으로 나타났다. 또한, 배부름 현상은 발생되지 않았으나, 균열의 길이는 옹벽 상단과 하단에 걸쳐 길게 발생하였으며, 폭은 0.5 mm 이하의 균열이 대부분으로, 균열이 진행 중인 것으로 나타났다. 또한, 전체에 걸쳐 표면 보수 흔적이 있었다. 균열의 상태는 A-A '단면상에 직각 방향으로 설치한 옹벽의 단면(Figure 3)이 B-B' 단면상에 직각 방향으로 설치한 옹벽의 단면(Figure 4)보다 분포영역이 넓고 심하게 발생한 것으로 조사되었다. 이때 11 m , 50 m , 60.5 m 부분은 토층의 부분 침하 등의 원인으로 꺾여진 부분이다.

건기(현지하수 고려)시의 사면활동은 안전하고 우기시의 사면활동에 대해서는 불안전한 것으로 분석되었으나, 실제 옹벽구조물은 배면에 물이 가득 찰 경우에 대해 안정하게 설계하면 단면이 과다하게 나오므로, 이 방법은 지양하고 배수공을 추가적으로 설치하여 안정을 도모함이 바람직할 것으로 판단된다. 즉, 불안정한 옹벽의 보강대책은 보강옹벽 + 배수공 추가가 필요할 것으로 사료된다. 또한, 외적안정성 검토시에도 보강옹벽 + 배수공추가에 대

한 보다 세부적인 구조검토가 이루어져야 하며, 활동에 대해 불안정할 경우 앵커공 등을 추가적으로 설치해 보강해야 한다. 보강시 옹벽 전면을 동시에 굴착하여 시공하는 것은 기존 옹벽의 붕괴위험성이 있으므로 시공시 구간별 시공이 이루어져야 할 것으로 판단된다.

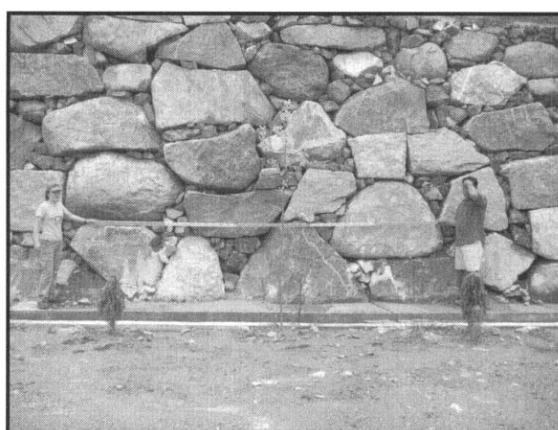
Figure 5. 배면토 유실 흔적(정면).

석축은 외관상 배부름 현상이나 침하 등의 조짐을 발견 할 수 없었으나, 배면토의 유실이 심했으며, 부분적으로 공동현상이 조사되었다. 이와 같은 현상은 석축배면의 다짐부족에 의한 1차적 원인과 잡석의 입도분포가 양호하지 못해서 발생할 수 있으며, 옹벽상부에 유입수의 집중현상에 의해서도 발생된 것으로 판단된다.

이 지역의 석축 구조물은 사면활동에 대하여 불안정하므로 활동에 저항할 수 있는 구조물이나 토압을 경감시키는 방법을 고려해 볼 수 있으며, 석축상부의 사면을 완화하여 상재하중을 감소시켜 석축의 안정성을 도모하는 방법인 토압경감(사면완화)이 유용할 것으로 생각된다. 또한, 일부 구간은 석축 배면에 침투수에 의한 심한 공동이 발생하였으므로(폭 1.5 m, 깊이 1.2 m) 전면적인 재시공이 필요한 지역이기도 하다. 석축 배면에 필터층의 부재나 부실로 인해 토사유실이 발생하였으며, 이 부분은 그림 9와 같이 석축을 헐고 필터층과 유공관을 매설한 후 다시 매워 석축을 쌓아 올리는 방법이 바람직할 것으로 사료된다.

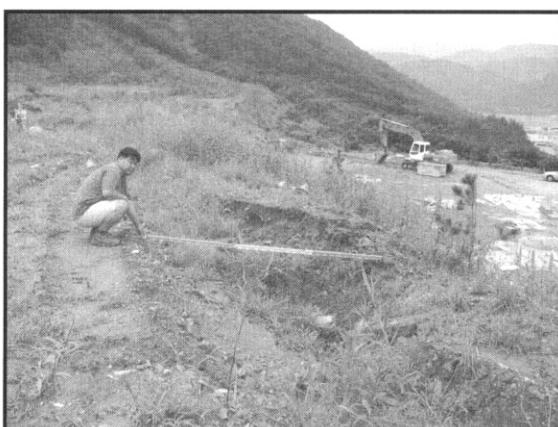
Figure 6. 배면토 유실 흔적(상부).

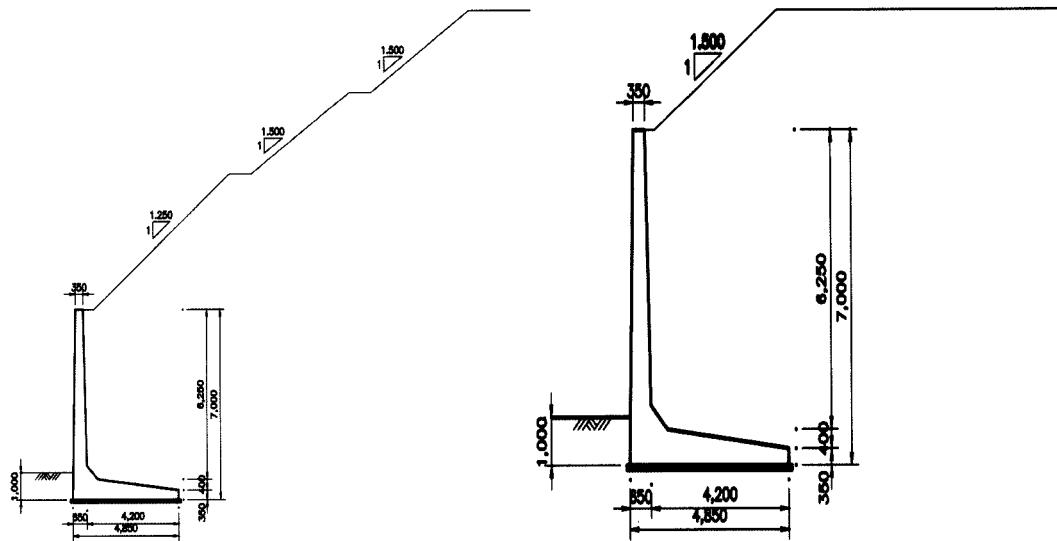
Figure 7. 단면 II-A(H=5.0 m, 左), 단면 II-B(H=5.0 m, 右).

구조물에 대한 외적안정성 분석결과, 옹벽 II-A와 옹벽 II-B는 모두 전도, 활동, 지지력 모두 불안정한 것으로 분석되었다. 또한, 석축 II-C는 불안정한 것으로 분석되었으나, 석축 II-D는 안정한 것으로 분석되었다(Table 4). 즉, 옹벽 및 석축의 외적안정성 분석 결과, II-D단면을 제외하고는 모두 불안정한 것으로 분석되어 이에 대한 대책이 필요한 것으로 분석되었다.

또한, 설계단면에 제시된 철근을 검토한 내적안정성 검토결과를 Table 5에 나타내었다. 분석결과, 옹벽은 전단철근에 대해서 안전하게 배근되었고, 휨 및 사용성(균열)에 대해서는 불안전한 것으로 분석되었다.
