송도해안의 해안침식이력 특성

History and Characteristic of Beach Erosion on Songdo Beach in East coast of Korea

김 규 한* / 유 형 석**

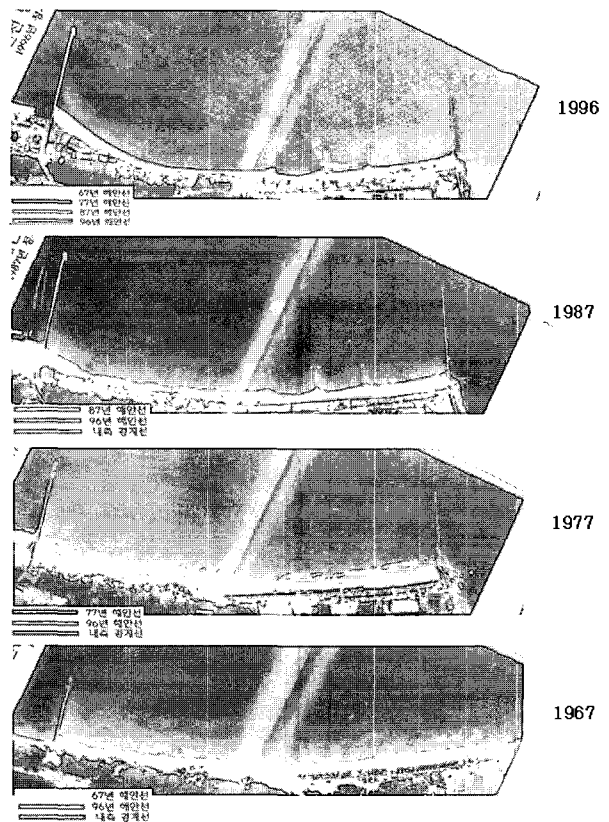
Fig. 3. Analysis of shoreline change based on aerial photos (1967, 1977, 1987, 1996)

본 연구에서는 1967년부터 1996년까지의 기존 항공사진 분석성과(Fig. 3 참조)를 재검토하였다. 검토결과, 해안북단의 포항구항 방사제측으로는 퇴적이 현저하게 나타나고 있으나, 남측에서는 약간의 침식경향이 나타

는 경우에는 그 영향범위의 확대를 고려하여 주변해안에 미치는 영향에 대한 대책을 강구하여야 한다. 포항 구항에 있어서는 방사제 남측의 해변변형 대책을 강구하지 않은 상태에서 축조되었던 까닭에 방파제에 의한 회절과 영향이 작용하여 송도해안 북측에서의 퇴적현상과 해안남측 구간에서의 침식현상이 야기되었을 것으로 판단된다. 아울러, 이러한 현상은 항만구조물 건설 및 방파제의 연장 등으로 인하여 발생한 환경변화 과정으로 안정적인 Pocket beach의 형상을 취하려는 자연적인 현상에서 유발된 것으로 사료된다. 이를 명확하게 규명하기 위해서는 백사장에 돌출구조물(어항, 항만의 외곽구조물, 돌제 등)이 설치될 경우, 구조물과 주파향이 이루는 각도에 상관되는 해안침식의 영향범위를 면밀히 검토할 필요가 있다고 판단된다(Tanaka and Sato, 1976).

한편, 송도해안 남측에서는 형산강 하구부 흐름의 안정을 도모하기 위하여 설치된 도류제로 인하여 형산강으로부터의 직접적인 토사공급이 단절된 까닭에 약간의 해안침식이 나타났을 가능성은 있지만, 하구 테라스로부터의 파랑에 의한 저질의 퇴적현상 때문에 그 영향도 서서히 회복되고 있는 것으로 판단되며, 실제로도 큰 해안선의 후퇴는 확인할 수 없다.

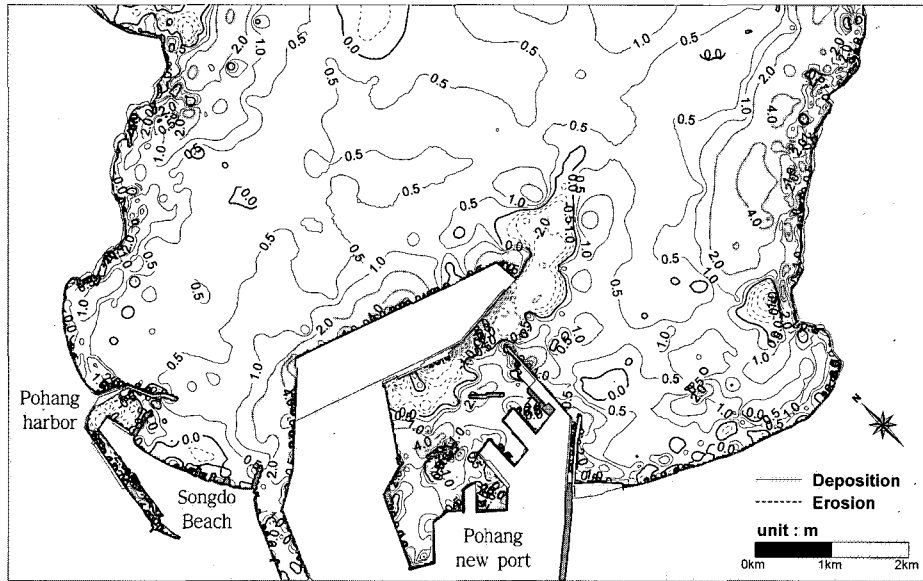
Fig. 4. Analysis of water depth change based on a marine chart (1985~2002)

남을 볼 수 있다. 아울러, Fig. 4에 나타낸 1985년과 2002년의 해도수심 비교결과로부터 송도 백사장 전면해역에는 토사량이 증가하고 있다는 것을 분명하게 알 수 있다.

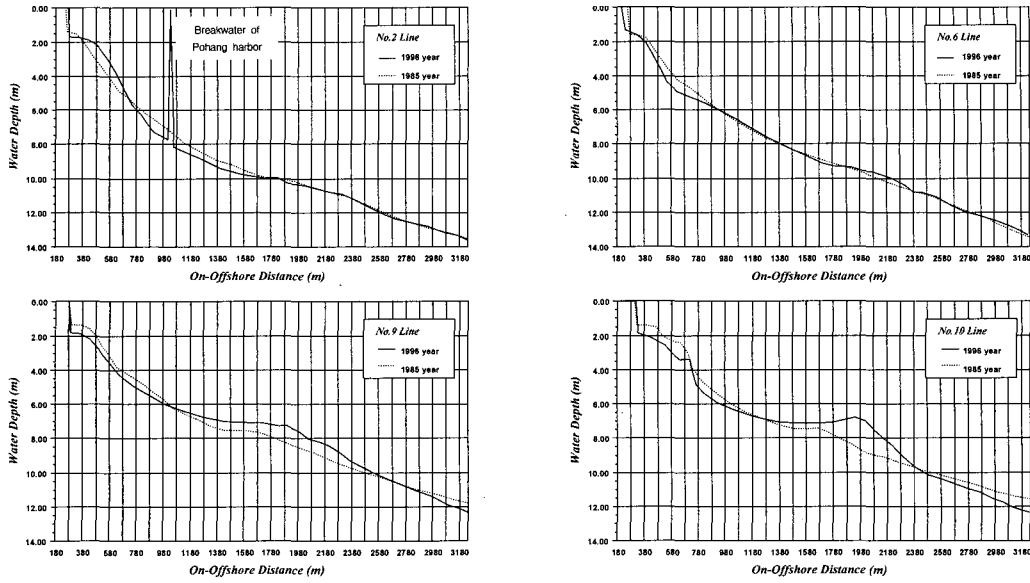
Fig. 6. Analysis results of water depth change based on sections

은 비초과확률이 90% 되는 파고이며, 송도해안에서 영향을 미칠 수 있는 NNE, NE, ENE, E 방향의 $H_{s(90)}$ 가 JMA 파랑산출자료를 정리하여 산출한 Table 5와 같이 1.9~2.8 m로 산출되므로, 송도해역의 지형변동고는 8.4~12.5 m 정도로 나타난다. 검토결과, 측선 No.1~7까지는 수심 10 m 근방에서 수심변동한계가 확인되었다. 따라서 위의 보정이 매우 타당하다는 것을 확인할 수 있으며, 이때의 해안선도 명확히 후퇴하는 곳이 보이지 않는다.

그러나, 측선 No.8~10에 있어서 이러한 보정방법으로는 심해측에서 잘 맞지 않으며 상당량의 퇴적현상이 나타나고 있다. 이는 포항신항 제 3, 4투기장의 건설로 인하여 형산강 하구의 유출토사가 1985년에 비해 외해 측에 퇴적된 것에 기인한 현상으로 사료되며, 결국, 대

상해역에서는 수심의 단면변화량과 해안선 변동량의 상관성이 미약하다는 것으로 판단할 수 있다. 따라서, 단면 변화량과 해안선 변동량의 상관성이 미약하다는 점을 감안할 때, 소위 One line theory에 의한 해안선 변화 예측의 적용성은 좋지 않을 것으로 사료된다.

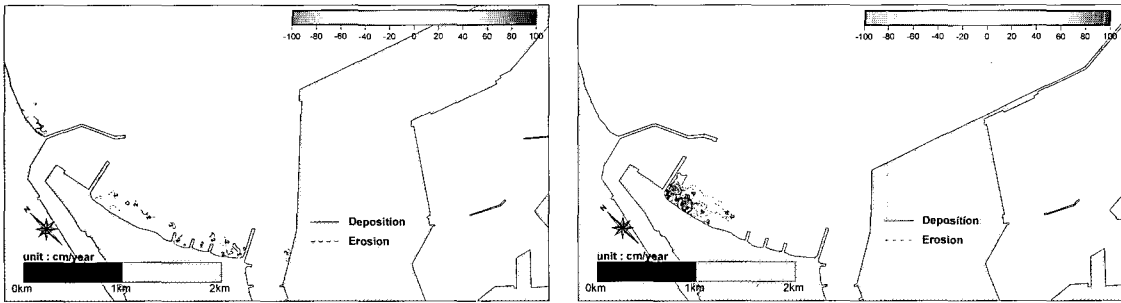
(d) Analysis results of 1985-Case1

수치모형실험은 전술하였듯이 해빈변형실험의 sub model인 파랑장 및 해빈류, 지형변동의 계산을 각 파향별로 수행하였으나, 본 논문에서는 지면의 여건상 해빈류 및 지형변동 계산결과만을 나타내었다. 포항신항 매립의 영향을 검토하기 위한 Case1의 실험결과와 1985년안의 해빈류 및 지형변동 실험결과를 거의 같은 경향을 나타내고 있으며, 이러한 경향은 과거안과 지형변동 계산결과를 비교한 Fig. 8 (d)의 순지형변동량에서도 잘 나타나고 있다. 포항구항 외곽구조물이 송도해안에 미치는 영향을 살펴보기 위한 Case2의 실험결과, 송도백사장 북측의 포항구항 방사제와 접한 해안측에서 과거안 및 Case1안에 비해 북측으로의 해빈류가 탁월하게 나타나고 있다. 이러한 흐름의 변화로 인하여 국부적으로 퇴적이 나타나고 있으며, 퇴적구간 남측에는 침식경향이 비교적 넓게 증대된 것을 알 수 있다. 이러한 결과는 Case2와 과거안의 지형변동량을 비교한 Fig. 8 (e)에서 분명하게 나타나고 있다. 이러한 실험결과로부터, 송도해안의 국소적인 침식원인은 포항신항 구조물의 영향은 물론, 포항구항의 방파제 연장도 비교적 많은 영향을 미친 것으로 판단된다.

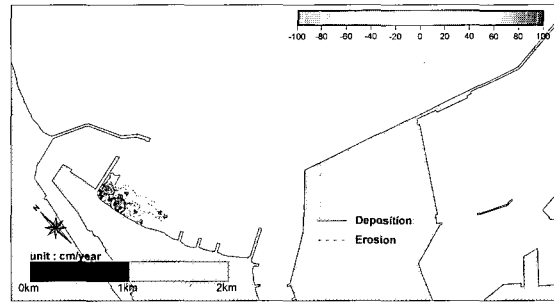
(e) Analysis results of 1985-Case2

소는 물론, 유로변경으로 인하여 송도 백사장의 표사공급에도 적지 않은 영향을 끼쳤을 뿐만 아니라, 과거 송도 백사장의 모래 유실과 깊은 관계가 있었을 것으로 판단된다. 아울러, 포항구항의 주방파제 연장 및 포항신항 매립에 따른 주변해안의 침식영향을 구체적으로 검토하기 위하여 3차원 해빈변형실험을 수행한 결과, 포항구항의 주방파제 연장으로 인하여 송도해안의 국소적인 침식현상이 비교적 크게 나타난 것으로 확인되었다.

그리고, 송도해안은 현재, 포항구항 주방파제의 연장 및 포항신항의 건설, 하천상류의 개발 등 복합적인 영향으로 인해 국부적인 해안침식현상이 유발된 것으로 판단되어지나, 향후에는 오히려 표사과잉 상태가 되어, 잉여토사에 의한 항로매몰, 포항구항의 항구매몰 등 2차 재해가 예상되고 있다. 따라서 형산강 하구 테라스 퇴적토사의 계획적인 준설계획이 면밀히 검토되어야 되고 준설토의 Sand bypassing에 의한 백사장 관리방안이 수립되어야 할 것으로 사료된다.
