블록 리프팅 시 Hopper Tank부 균열 발생 가능성 검토를 위한 구조해석

*로이드선급협회 아시아 울산지부

Block Lifting Analysis to Examine the Cause of Cracking in the Hopper Top Plate

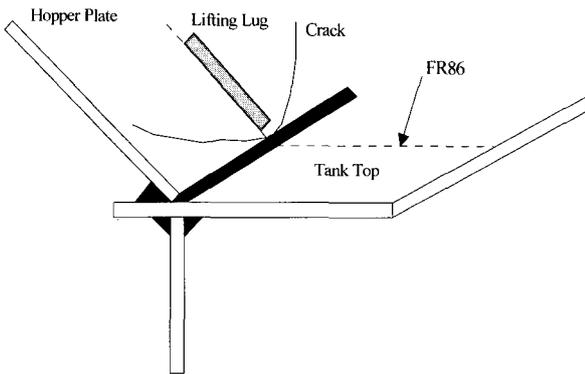
건조 중인 COT 선종의 hopper top plate의 리프팅 러그 주변 모재부의 균열 발생부는 Fig. 1과 2에 보여진 바와 같으며, 모재의 재질은 선급 강제 A Grade의 연강이다.

해당 강제 균열부에 대한 파단면 검토 결과로 볼 때, 해당 균열은 전형적인 취성 파괴의 벽계 파면이고 이러한 취성 파괴의 특징으로는 초기 파단부에 모재의 불연속부, 용접부 표면의 노치(notch), 응력 집중부 등과 같은 초기 결함부가 존재한

다는 것이며, 이러한 초기 결함부가 존재한 상태에서 블록 리프팅 작업으로 인한 인장력 작용으로 초기 결함부에서의 균열이 순간적으로 전파되어진 것으로 추정된다.

Fig. 1 Cracking in the hopper top plate

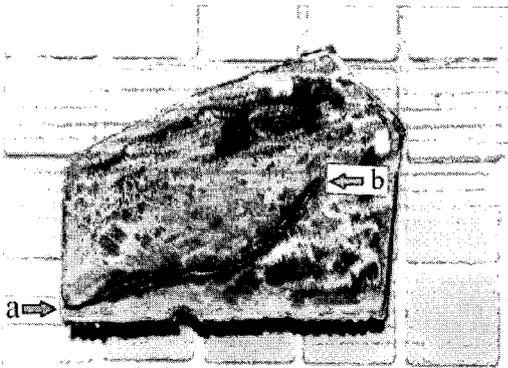
Fig. 2 Crack damage configuration

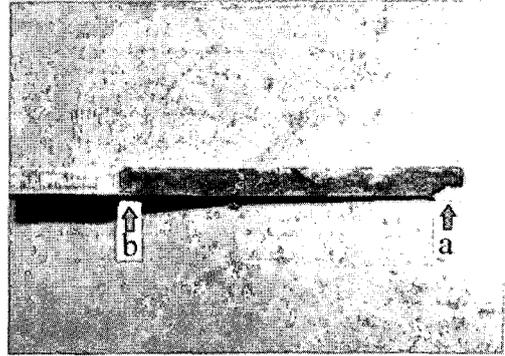
균열부의 파단면 관찰을 위해 우선 초음파 세척기를 사용하여 녹을 충분히 제거하였다. Fig. 4는 균열부의 파단면 상태를 보여주고 있는데, 균열의 진행은 a에서 b로 방향성이 있는 파면 양상을 보이고 있다.

Fig. 4 Fractured surface in the occurrence position of crack

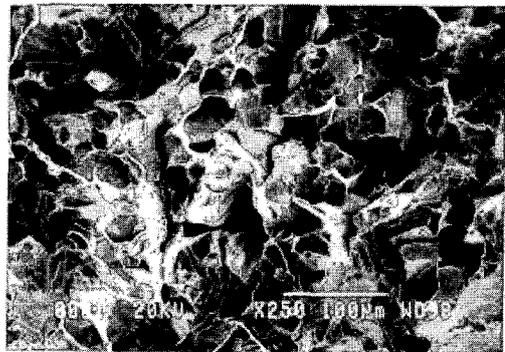
Fig. 5는 주사 전자 현미경(SEM : scanning electron microscope)을 이용한 파단면 관찰 사진을 보여주고 있는데, 해당 균열은 전형적인 취성 파괴의 벽계 파면 양상을 보이고 있다.

Fig. 5 Configuration of fractured surface using the SEM

(2) 해당 강제 균열부에 대한 파단면 검토 결과로 볼 때, 해당 균열은 전형적인 취성 파괴의 벽계 파면이고 이러한 취성 파괴의 특징으로는 초기 파단부에 모재의 불연속부, 용접부 표면의 노치(notch), 응력 집중부 등과 같은 초기 결함부가 존재한다는 것이며, 이러한 초기 결함부가 존재한 상태에서 블록 리프팅 작업으로 인한 인장력 작용으로 초기 결함부에서의 균열이 순간적으로 전파되어진 것으로 추정된다.

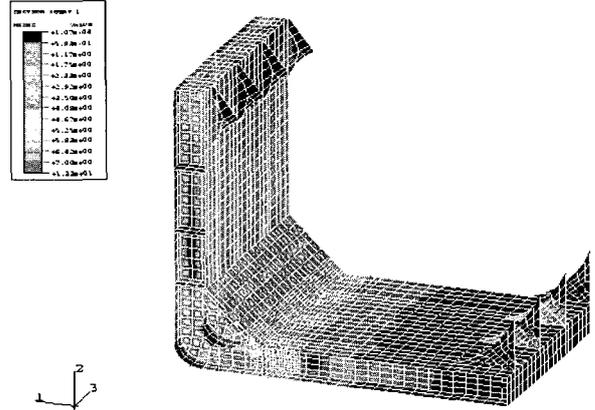
Fig. 7 Lifting simulation results of COT super block

Fig. 7, 8, 9와 Table 1은 COT 선종의 super block의 리프팅 해석 결과를 보여 주고 있는데, hopper top plate의 4개의 리프팅 러그 부착 지점에서 응력 집중 현상은 발생되지만, 크랙 발생 지점(FR86)이 리프팅 시의 최대 응력 발생 지점(FR87)과 일치하지는 않았다. 또한, 리프팅 작업 시에 러그 부착 부위에서 발생하는 4.2 ~ 5.8kgf/mm²의 응력 수준은 모재의 항복 응력의 1/4에도 못 미치는 수준이며, 용접부 및 열영향부의 항복응력 수준이 어느 정도 감소한다 하더라도 리프팅 러그 부착 부위에서의 응력 수준은 크랙 발생 및 진전의 원인이 될 만한 수준은 아니라고 여겨진다. 따라서 러그 부착 위치에 좌우되어 크랙이 발생했다고 보기는 어렵다고 생각된다.

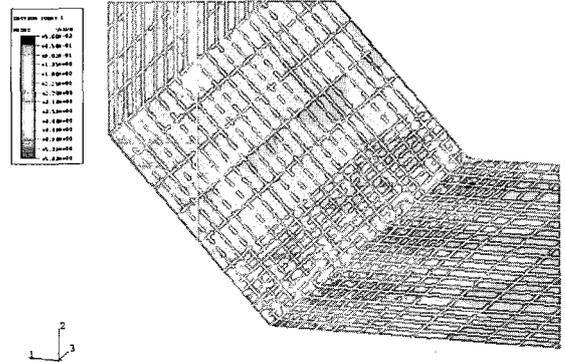
Fig. 8 Detail stress contour at hopper plate

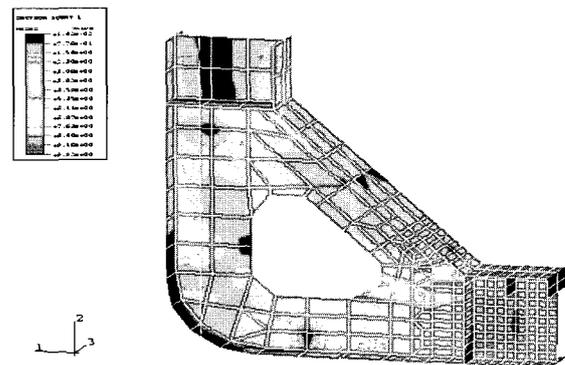
Fig. 9 Detail stress contour at FR86 section
