포장파손사례 분석을 통한 유지보수의 기술적 고찰

이경하 | 정회원 · 한국도로공사 도로교통기술원 책임연구원

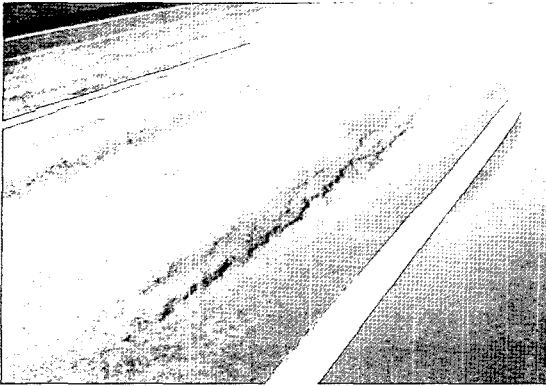
그림 1. A현장

- (1) 남해선 A 현장 : 포트홀, 균열 및 밀림 등이 발생하여 보수를 실시하였으나 포장내 파손이 반복되어 발생하고 있음
- (2) 남해선 B 현장 : 포트홀, 균열 및 밀림 등이 발생하여 보수를 실시하였으나 포장내 파손이 반복되어 발생하고 있음
- (3) 남해선 C 현장 : 차륜부에서 종방향으로 포트홀, 균열 및 밀림이 발생하는 포장파손 발생
- (4) 남해선 D 현장 : 절토부와 성토부내에서 소성변형과 백태가 발생한 구간으로 절토부의 침투수에 의한 파손으로 추정되어 맹암거를 설치하여 침투수의 차단효과를 기대하였으나, 다시 반복된 포장파손이 발생함

시험결과, A~C구간은 밀림에 의한 파손이 발생한 구간이다. A~C구간은 모두 기존 하부층에 적색세일 골재의 아스팔트 혼합물이 피막박리 현상을 일

으며, 아스팔트와 골재가 분리되었다. 덧씌우기 보수작업시 이러한 불량층을 제거하지 않고 덧씌우기를 실시하여 상부층의 혼합물이 양호함에도 불구하고 파손이 발생되었다.

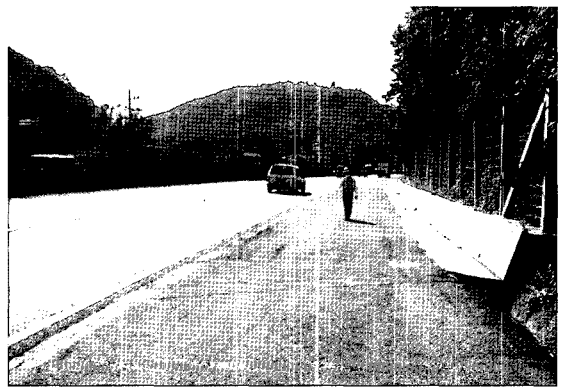
그림 4. D현장

D구간에서의 파손원인은 물의 침투에 의한 골재의 피막 박리가 주요 원인이며 일반적으로 골재의 박리현상은 포트홀로 진전된다. 백태현상이 발생하는 원인은 아스팔트 피막이 분리된 골재가 물을 흡수한 상태에서 차량하중에 의하여 물이 배출될 때 골재의 성분이 함께 배출되기 때문으로 판단된다.

D구간의 파손원인은 본선포장의 1, 2차로를 통하여 포장체로 침투한 물이 길어깨의 두터운 아스팔트 혼합물층 때문에 배수가 방해되어 우수가 체류하게 되고, 체류수가 차량하중에 의한 과잉간극수압으로 백태현상이 발생한 것으로 판단된다.

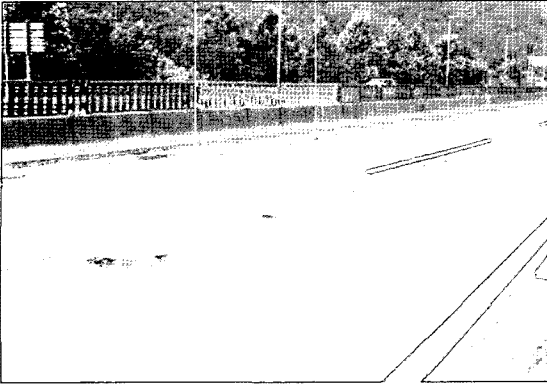
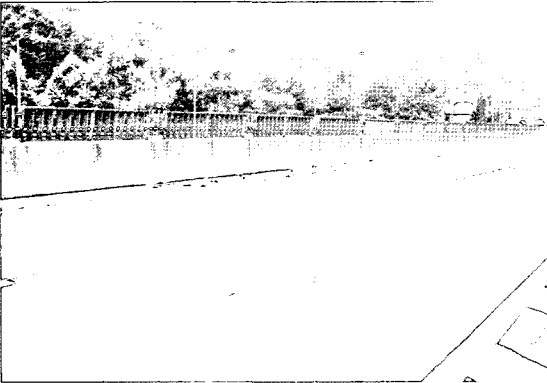
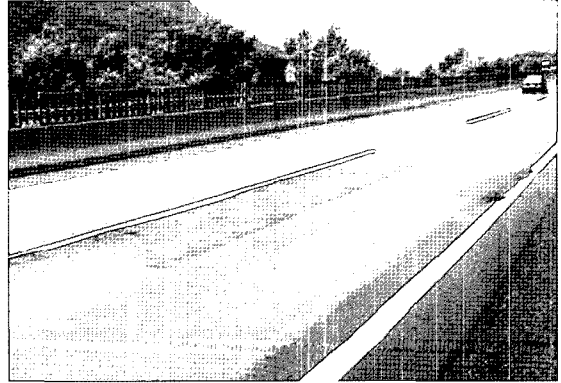
본 구간은 7개 구간으로서 '03년 절삭덧씌우기 시행하여 보수하였으나 주행선에 소성변형 및 박리에 의한 포장내 포트홀 등의 파손이 발생하였다. 파손부에서 채취한 시편의 대부분이 표층 5cm층을 제외하고는 기층하부까지 혼합물이 불량한 것으로 나타났다.

본 구간은 대부분 하부층에 불량층이 존재하여 불량층의 지속적인 변형으로 인하여 파손이 발생되었다. 불량층의 가장 큰 원인은 골재이며, 적색세일 등의 퇴적암을 골재로 사용하여 파손이 발생하였다.

하부층의 불량요인에 의하여 파손이 발생시에는 상부층이 양호함에도 불구하고 파손이 발생하므로 보수시 불량하부층을 모두 절삭하여야 한다.

절삭덧씌우기 보수시 10cm이상 절삭구간의 경우

표층 5cm 이하의 하부층은 소성변형을 최소화하기 위하여 기층입도로 시공한다. 문제구간은 파손된 구간뿐만 아니라 한 개 차로 전폭을 보수하여야 한다.

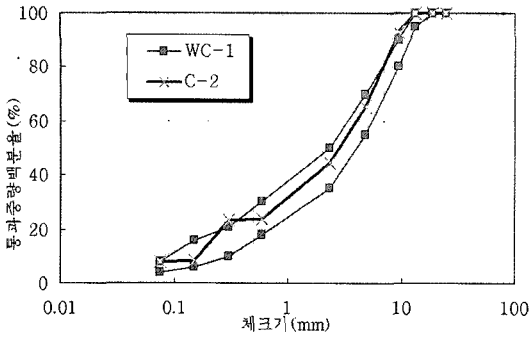
그림 11. 아스팔트 혼합물의 입도 곡선(C현장)

구 분	C-2'	D-2	D-4	F-2	F-4
공극률(%)	5.9	4.0	7.6	5.1	4.9
AP함량(%)	6.5	6.3	7.3	6.1	6.6
입도 불량 구간	0.15~0.6mm	0.15~0.6mm	0.15~0.6mm	0.15~0.6mm	0.15~0.6mm

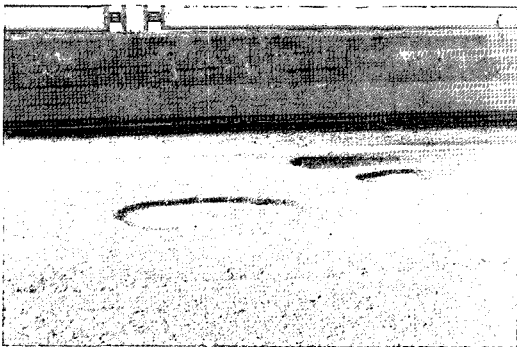
그림 12. A현장

본 구간의 A현장은 '03년에 개질아스팔트로 덧씌우기 보수를 실시한 구간으로, 포트홀 파손이 발생하였다. 특히 곡선구간 외측부인 2차로에서 포트홀 파손이 많이 발생하였다.

아스팔트 혼합물 공시체의 공극률을 분석한 결과, 호남선 A현장은 최상부층의 공극률이 7.2%로 높게 나타나서 투수의 가능성을 보여주고 있다. 호남선 B현장도 최상부층의 공극률이 9.5%로 나타나 투수의 가능성을 제공하고 있다.

호남선 A, B현장 두 구간 모두 아스팔트포장의 두께가 적정기준보다 적은 것으로 나타났다. 아스팔트포장의 두께가 기준보다 적을 경우 층간 부착응력이 커져서 포트홀이 발생될 가능성이 있다.

그리고, 호남선 A, B현장 두 구간 모두 아스팔트 혼합물의 공극률이 크게 나타났다. 공극률이 클 경우 우수의 침투가 발생하며, 차량하중으로 인한 침투수의 과잉간극수압에 의하여 포트홀이 발생될 수 있다. 아스팔트 함량은 적정한 것으로 보여지며, 골재입도의 경우 기준보다 세립화되어 있으나, 포트홀의 원인은 아닌 것으로 판단된다.

보수방안에서, 호남선 A현장은 5cm두께로 절삭덧씌우기를 실시하거나, 5cm두께로 덧씌우기를 실시한다. 포장파손형태가 소성변형일 경우 불안정한 층을 모두 제거하여야 하나, 포장파손형태가 포트홀이며 현재의 층두께도 기준에 미달하므로 불안정한 층을 모두 제거할 필요는 없다. 다만, 이미 파손이 발생한 구간과 파손이 진전되고 있는 구간은 반드시 덧씌우기 보수가전에 팻칭보수를 실시하여야 한다.

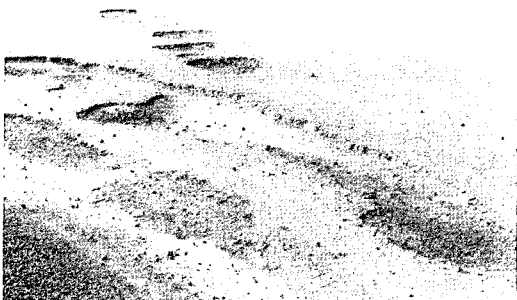
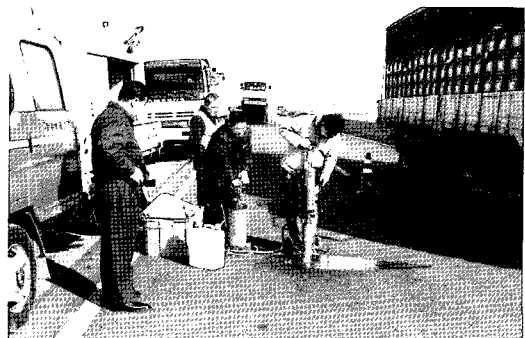
그림 14. B현장

B현장은 콘크리트 포장위에 아스팔트포장 덧씌우기를 한 구간으로 '04년에 일반아스팔트 혼합물 5cm위에 특수포장 4cm로 2층으로 시공된 구간이다.

호남선 B현장구간은 갭입도포장의 공극률이 과다하게 발생한 구간으로 이 구간은 하부층이 콘크리트 포장구간이므로 반사균열을 억제하여야 한다. 그러므로 보수는 절삭덧씌우기가 아닌 덧씌우기 보수로 실시하여야 한다.

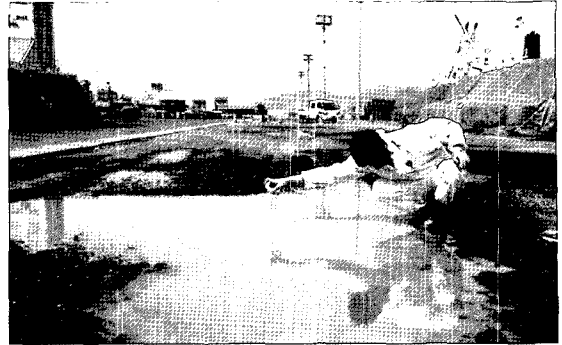
그림 16. 부두포장 파손전경

본 구간은 A항 부두내 배후부지(야적장, 통로)의 아스팔트 포장에 침하, 거북등균열 및 박리 등이 심하게 발생되고 있는 상태이다. 포장파손 부분에 우수 등에 의한 물고임 현상이 발생하여 박리가 심하게 진행되고 다시 포장파손으로 이어지는 악순환이 가속화되어 있는 상태이다.

본 구간은 연약지반으로 침하가 계속 진행되는 곳으로 콘크리트 구조물로 설치된 배수로보다 아스팔트 포장면의 침하가 빨리 진행되어 단차가 발생하였고, 이로 인해 포장내 유입된 물이 배수로로 빠져나가지 못하고 정체되어 아스팔트 혼합물이 박리 및 탈리가 가속화 된 것으로 판단된다.

본 구간은 포장단면 설계시 아스팔트 기층 대신 쇄석기층으로 설계되어 조기에 포장파손이 발생하였으며 일부구간은 설계두께보다 포장두께가 얇아 피로균열이 가속화 된 것으로 판단된다. 현장 코아채취를 통한 실내시험분석에서 표층의 공극률이 3개소 모두 8%를 초과함으로써 투수로 인한 박리현상이 발생된 것으로 판단된다.

이상의 검토를 통하여 분석을 실시한 결과, 아스팔트 혼합물층의 두께 부족, 다짐부족에 의한 투수 등이 복합적으로 포장파손을 발생시킨 것으로 판단된다.

그러므로, 교면포장의 경우에는 아스팔트포장이 수밀성을 갖추어야 하고, 우수가 침투하였을 경우, 신속하게 배수될 수 있도록 드레인파이프 등의 배수시설을 갖추어야 한다. 부두포장과 같은 광장포장에서 연약지반이 존재할 경우 압밀침하로 인하여 포장노면이 측구표면보다 낮아질 경우 배수가 안되어 포장파손이 발생될 수 있으니, 이러한 경우에는 2차 압밀침하를 감안하여 측구보다 노면을 약간 높이는 등의 방법을 통해 배수를 고려할 필요가 있다.

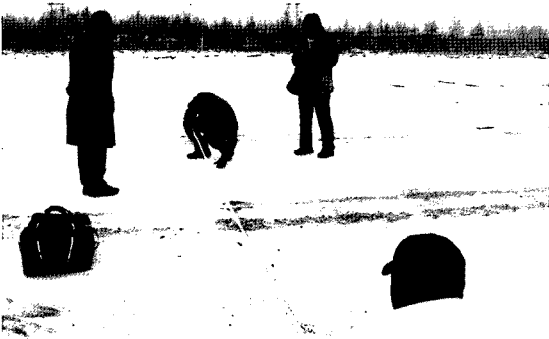
그림 18. 포트홀 크기 측정

반사균열을 억제하기 위하여 아스팔트포장위에 줄 눈시공을 하였다. 지름 15~30cm크기의 포트홀이 발생된 상태이고, 현재의 보수상태는 팻칭보수가 아니고, 응급보수한 상태이다. 포트홀 발생위치 부근은 육안조사시 동질의 시공구간이며, 아스팔트 함량이 적어보인다.

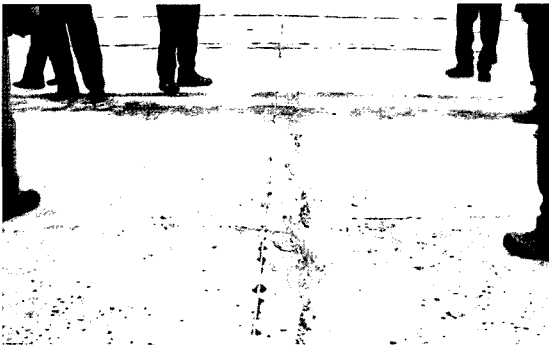
그림 19. 횡방향균열

중·횡방향 균열이 발생하였으며, 종방향균열은

콜드조인트에 의한 시공균열로 추정되며, 횡방향 균열은 커팅 부적정 또는 기존 슬래브에서 발생한 균열이 진전된 것으로 추정된다.
