경주 분황사석탑의 풍화훼손도 평가와 보존과학적 진단

이정은 | 이찬희¹ | 이명성

공주대학교 문화재보존과학과

Deterioration Assessment and Conservational Scientific Diagnosis of the Stone Pagoda in the Bunhwangsa temple, Gyeongju, Korea

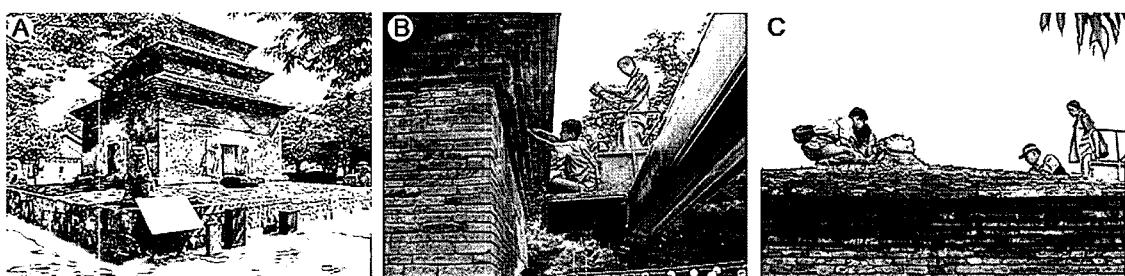
Figure 1. Field occurrences of the stone pagoda in the Bunhwangsa temple. General view of the southwestern side (A). Stalactite-like white grey precipitates collected from northern body rocks of the pagoda (B). Photograph shows detail survey in the uppermost roof of the 3rd floor (C).

또한 경내에는 조경을 위한 크고 작은 수목이 탑을 중심으로 분포하고 있으며 수목과 탑 사이의 거리가 매우 좁다. 이러한 수목들은 탑의 일조량을 방해하며 낙엽 등에 의한 오염을 유발할 수 있다. 이 수목에 대하여는 석탑의 보호와 부지 정비 차원에서 여러 차례의 정리가 있었으나, 현재에도 다소의 문제점을 내포하고 있다. 이 탑의 기단부와 지대석에는 지의류를 비롯한 각종 미생물 및 하등식물의 천이가 진행되어 있는 상태이며 탑신과 옥개석에는 엽상 지의류와 고등식물의 식생이 왕성하다 (Figure 1B, 1C).

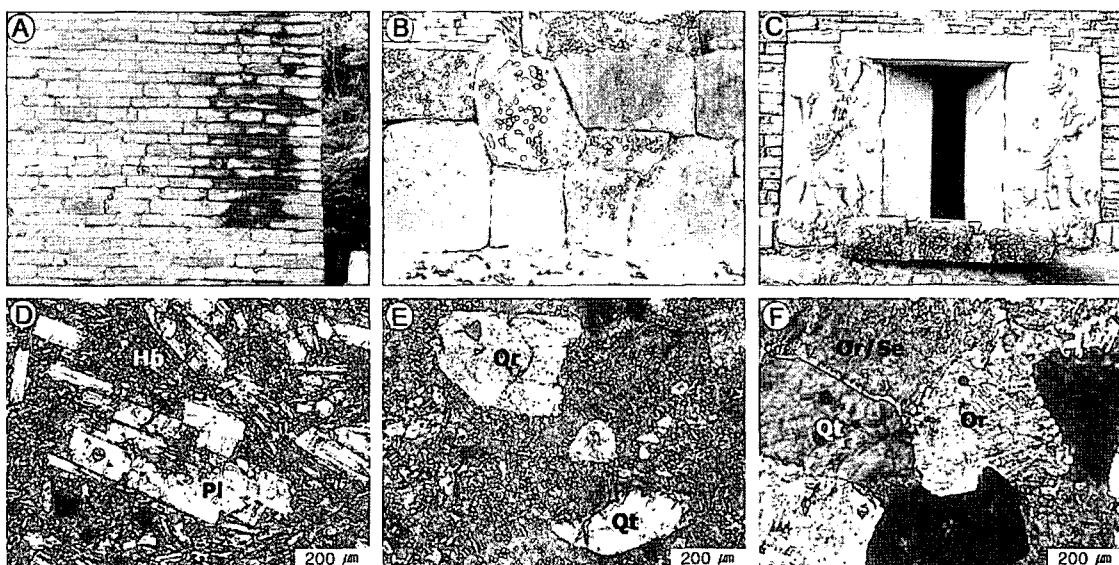
Figure 2. Constituting rocks and microphotographs of host rocks for the stone pagoda in the Bunhwangsa temple. (A) Brick-shaped andesitic pagoda body is highly damaged by leakage of rain water along the fracture systems. (B) Basement rock materials are composed mainly of granitic rocks. (C) Stylobate, tabernacles and stone statues are composed of various granitic rocks. (D) Pilotaxitic textures of plagioclase and chloritized hornblende in andesitic rocks from the pagoda body. (E) Andesitic tuff composed of tuffaceous groundmass and subhedral plagioclase of the pagoda body rock. (F) Quartz, alkali feldspar and biotite assemblage of alkali granite in the pagoda basement rock, which alkali feldspars are highly weathered to sericitic clay minerals.

분황사 석탑은 총 9,708개의 표면부재로 구성되어 있으며, 기단부는 377개이고 탑신부와 옥개석은 8,823개이다. 또한 4개의 석수와 504개의 감실 구성암석으로 이루어져 있다. 각각은 안산암류, 화강암류, 응회암류 등의 여러 암석이 혼용되었으며, 이를 세분하면 탑신을 구성하는 암석은 생성과정이 조금씩 다른 여러 종류의 안산암류이고, 기단부와 감실은 산출상태가 다른 화강암류가 이용되었다. 사자상은 알칼리화강암과 응회암으로 이루어졌으며, 노반을 이루는 암석은 석영반암이다 (Figure 2A, 2B, 2C).

이 중에서 탑의 주요 구성암석인 안산암질암과 화강암류를 박편으로 제작하여 편광현미경을 관찰하였다. 안산암질암은 입도가 불규칙한 반자형의 사장석과 완전 타형의 세립질 석영 및 미정질의 흑운모와 각섬석으로 구성되어 있는 괴상 석영안산암이 주류를 이룬다. 또한 반자형의 반정질 사장석과 석영, 암편 및 응회질 석기로 구성된 안산암질 응회암이 있다(Figure 2D, 2E). 이들은 모두 강한 변질과 풍화작용에 의하여 장석류는 입자의 경계와 쌍정면을 따라 점토광물로 교체되어 있으며, 각섬석과 흑운모는 벽개면을 따라 녹니석화 작용을 받았다.

이 서로 교대하여 미문상 조직을 갖는 경우도 있다 (Figure 2F). 이 중에 알칼리 장석은 견운모화 또는 점토광물화 되어 있다. 유색광물로는 미량의 각섬석과 흑운모가 관찰되며 역시 변질이 심하다.

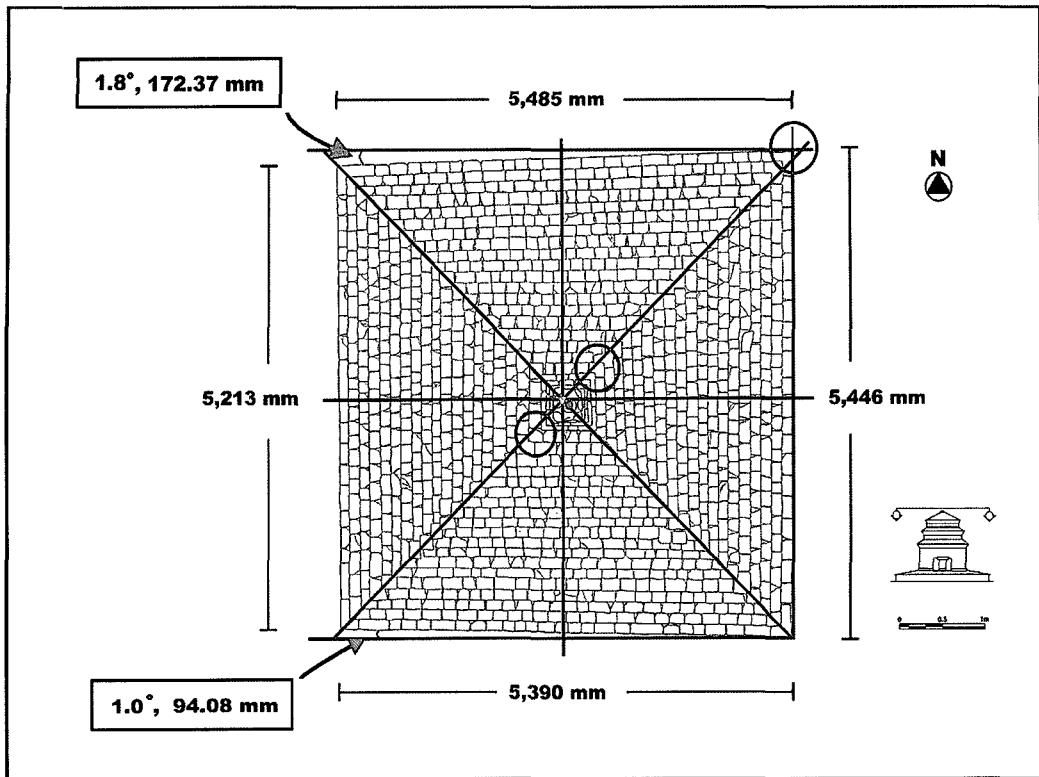
Figure 5. Detailed measurement of structural instabilities in the uppermost 3rd roof floor of the stone pagoda in the Bunhwangsa temple.

이와 같은 구조적 불안정을 이미 조사된 분황사석탑의 실측도를 이용하여 평가하였다. 이 중에서 부재의 왜곡이 심한 3층 옥개석의 평면도를 대상으로 기하학적 문제점을 규명하였다(Fig 5). 이 평면도의 각 모서리 끝을 선으로 연결하면 만나는 중심점과 현재 노반인 있는 중심점이 어긋나 있는 것을 알 수 있다. 또한 수평 수직방향으로 수선을 만들어 보면 남동쪽과 북동쪽에서 이격각도가 나타난다. 이격각도는 북동쪽의 경우 1.8° 로 이를 길이로 나타내면 127.37 mm 이다. 남동쪽은 1.0° 에 94.08 mm 의 이격 거리를 가지는 것을 알 수 있다. 이는 탑의 중심 부근에서 발생한 부동침하로 인해 부재의 왜곡이 발생하였기 때문으로 보인다.

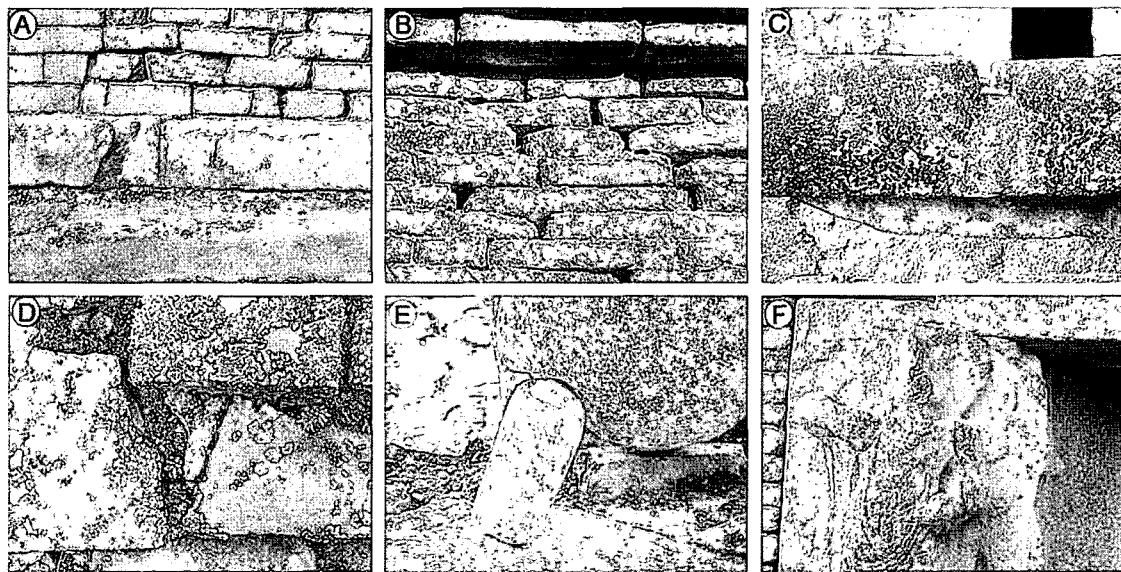
Figure 6. Fractures and cracks showing host rocks of the stone pagoda in the Bunhwangsa temple. (A) Sheeting exfoliations developed in the basement rock materials. (B) Highly weathered andesitic rock surface coated with white grey crusts due to the dust and air pollutants. (C) Stylobate and tabernacle altered with discolorations and exfoliations. (D) Andesitic rock materials on the uppermost 3rd roof are severely deteriorated by weathering processes. (E) Stone lion broken with a right leg. (F) Stone tutelary and beast statues show partly falling off and fracture along the marginal parts.

분황사석탑은 외관상 부재의 파손과 균열이 심각한 것으로 보이지 않으나, 기단부와 감실을 이루는 부재들에서는 표면박리와 박락이 진행 중인 것을 관찰할 수 있으며 전석의 모서리 마모도 함께 나타난다(Figure 6). 안산암질암으로 구성된 전석은 부분적으로 일부편의 결실과 균열이 관찰되며 옥신을 이루는 전석은 풍화훼손 상태가 심각하다(Figure 6A, 6B). 대부분의 옥개를 이루는 전석은 표면박리와 박락이 심각하며 균열 및 탈락과 결실이 관찰된다(Figure 6C, 6D). 기단부의 네 모서리에 위치한 사자상은 표면풍화가 심하게 진행되었으며, 일부 편은 수지와 별석으로 접합되어 있다(Figure 6E). 또한 네 방위의 감실 입구에 위치한 인왕상의 일부는 부재의 외각을 따라 결실 및 탈락과 표면풍화가 나타나 있다(Figure 6F).

16.4%, 남쪽 부재는 17.5%, 북쪽에서는 21.0%의 점유율을 갖는다. 이와 같이 균열과 탈락된 부재는 후에 석탑의 구조적 불안정을 야기할 수 있으며 떨어져 나온 편들도 안전상의 문제를 야기시킬 수 있다. 또한 균열이나 탈락된 부재의 틈 사이에는 식물의 포자나 먼지 등이 유입되어 암석의 풍화를 촉진시킬 수 있다. 따라서 이 석탑에서 발생한 표면풍화에 의한 석재의 기능저하와 부재의 결설, 탈락 등에 대하여는 다양한 임상실험을 통한 접합, 교체 및 보강작업 등의 과학적 복원이 필요할 것으로 판단된다.

이 석탑에서 가장 필요한 보존처리는 균열, 박리, 박락 및 결실된 부재의 접합처리와 구조적 불안정을 야기하는 부재의 강화처리, 석탑 표면의 부착된 흑색과 백색의 이차 침전물 제거 및 석탑의 표면에 착생하는 생물들의 제거이다. 이와 같은 일반적인 보존처리는 국내외에서 보고된 석조문화재의 사례연구를 지침으로 분황사 석탑의 경우에 응용할 수 있을 것이다. 그러나 보존처리에 앞서 분황사 석탑이 가지고 있는 부재별 특성과 풍화상태의 정밀진단이 선행되어야 하며, 이 결과를 바탕으로 신중한 복원이 진행되어야 할 것으로 판단된다.

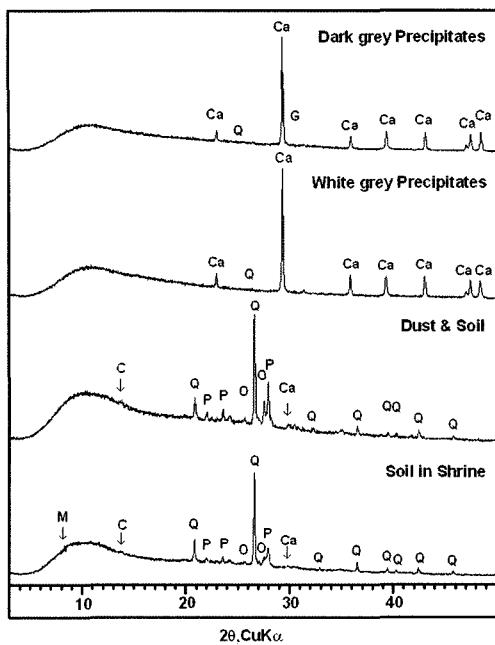
Figure 8. X-ray powder diffraction patterns showing secondary contaminants of the stone pagoda in the Bunhwangsa temple. M: mica, C: chlorite, Q: quartz, Ca: calcite, G: gypsum, P: plagioclase, O: orthoclase.

회백색 침전물을 색도에 따라 분류하여 X-선 회절분석을 실시한 결과, 색의 차이에 관계없이 주로 방해석으로 구성되어 있으며 미량의 석고가 검출되었다(Figure 8). 이는 전자현미경 사진을 통해서도 확인 할 수 있다. 알칼리화강암의 내부는 조암광물과 풍화과정에서 생성된 카오리나이트가 자생하였으며(Figure 9A), 풍화된 안산암에서는 사장석과 흑운모가 분해되어 점토광물을 만들었다(Figure 9B).
