전통 벽화의 토벽체 비파괴진단 조사연구 - 강진 무위사 벽화보존각내 벽화를 중심으로 -

Nondestructive investigation of clay wall structure containing traditional mural paintings. - The clay walls having mural paintings housed in the protective building in Muwisa Temple, Kangjin, Jeollanamde Province -

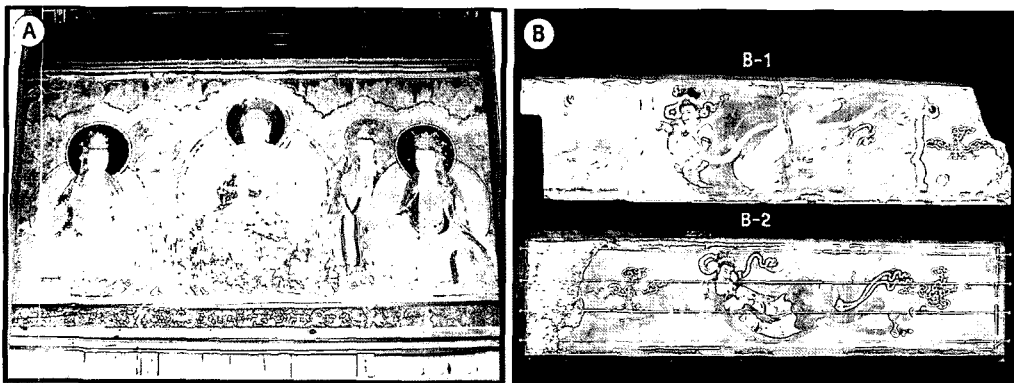
Figure 1. Views of murals housed since 2005 in the protective house. Of thirty murals kept in the house, 'A' is original painting of Three Buddha Mural drawn in 14th century. B-1 and B-2, Flying Angel Mural re-faced in 17th century. These murals were in the Hall of Paradise of Buddhism(Kukrakjeon) until 1984.

벽화보존각내에 안치될 1984년에 벽화들은 보존처리가 수행되었다. 보존처리는 주로 벽화의 균열과 테두리의 손상부분으로 처리부위는 육안으로 식별이 가능하다. 보존처리 부분 중에는 균열이 발생한 부분이 많으며 들뜬 부분도 있다. 벽화의 테두리가 불규칙하여 벽화를 보호하는 나무틀과의 사이에 공간이 발생한 경우는 석회를 사용하여 성글게 충전하였다. 벽화의 배면이 평탄하지 않은 경우에는 우레탄 폼으로 배면을 보강하기도 하였다. 벽화보존각내에서 전시 관리되어온 모든 벽화들은 새로이 건립된 벽화보존각으로 이전하여 보존처리 후 전시될 예정이다(Figure 1.).

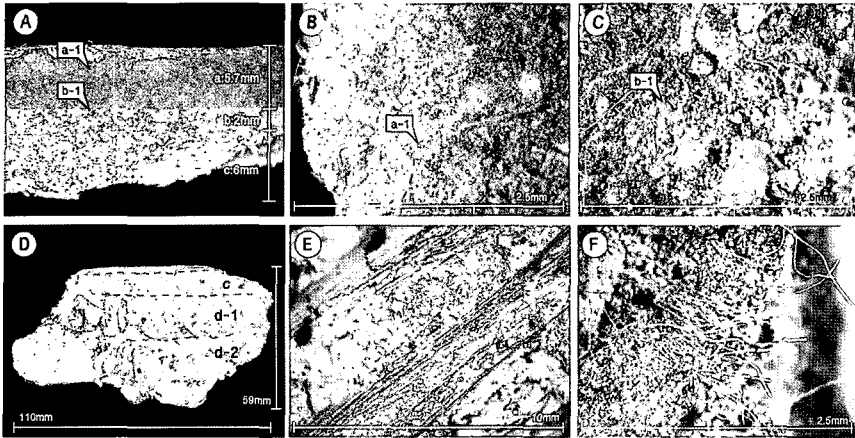
Figure 3. Microscopic observations of the mural-painted clay wall layer and body. Three layers shown in the section of the mural layer(A). a-1, the area where pigment soaked into the greeny mural-painted layer(B). b-1, the base of 0.2mm thick on the ochre coloured ground layer(C). While being identical ochre colour, there is visible dividing lines between d-1 and d-2 in the wall structure(D). Rice straw mixed with ochre coloured clay(E). Hyphae observed from the mural layer(F).

벽화보존각내의 벽화에서 자연적으로 분리된 벽화층 파편과 벽체 파편을 현미경으로 관찰하였다. Figure 3의 벽화층 단면 A에서는 층위가 3개 있음을 확인할 수 있다. a층위는 표면의 흰 부분을 포함하여 약 5.7 mm이

고, b층위는 이 벽체에 그려진 최초의 벽화로 약 2mm이며, c층위는 거친 벽체의 표면을 다듬은 사벽층으로 약 7 mm를 내외한다. 각각의 층위에 대한 clay와 silt의 구성 입도는 a층위가 silt 6.2 wt.%, clay 77.1 wt.%, space 16.7 wt.%이며, b층위는 silt 22.2 wt.%, clay 57.4

wt.%, space 20.3 wt.% 이다. 사벽층은 silt 11.3 wt.%, space 22.6 wt.%, clay 66.2 wt.%이다.

D의 진흙벽층의 색상은 문셀토양색도집에서 10YR 6/4의 Light yellow brown에 해당하고 입자는 곱고 치밀하였으며 벚짚과 잔돌을 혼합하고 있었다. 동일하게 혼합된 상태이나 도시한 d-1과 d-2 사이에는 경계가 있다. 진흙벽체에 사용된 황토를 침강분리한 결과, gravel 1.78 g, sand 5.39 g, silt 4.91 g, clay 6.26 g이며, 부피비는 gravel 1.7 wt.%, sand 37.3 wt.%, silt 26.6 wt.%, clay 34.2 wt.%이었다. 채질과정의 손실과 혼합된 벚짚을 계량할 수 없었기에 총합에서는 약 1.66 g의 차이가 있다. 또한, D에는 흰 점액질의 애벌레 집이 있고 벽화 층위에서는 곰팡이의 균사로 추정되는 섬유질이 F와 같이 관찰되었다(Figure 3.).

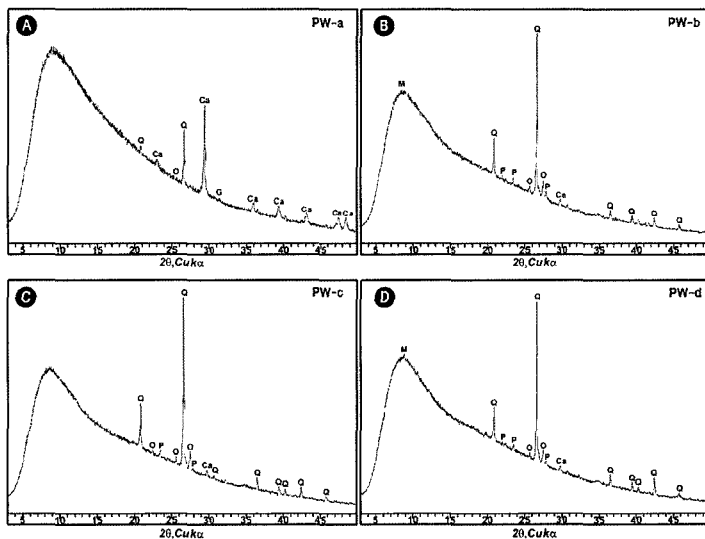
Figure 4. X-ray powder diffraction pattern showing the soil of mural. M: mica group minerals, Q: quartz, O: orthoclase, P: plagioclase, Ca: Calcite Sample: a-treatment mortar, b-repainting mural, c-original mural, d-inside soil wall.

벽화층과 벽체시료는 그 층위별로 보수물탈층(PW-a), 녹색벽화층(PW-b), 황색벽화층과 사질층(PW-c), 진흙벽체층(PW-d)으로 분리하여 X-선 회절분석을 실시한 결과, Figure 4의 그래프와 같이 분석된 모든 시료에서는 석영(Quartz), 정장석(orthoclase), 사장석(plagioclase), 방해석(Calcite), 점토광물(mica-group)이 공통 조성광물로 나타났고 PW-a에서만 석고(Gypsum)

가 나타났다(Figure 4.).

우리는 진흙을 일반적으로 황토라 칭하고 있으나 학술적인 용어로 황토는 "바람에 의해 운반되어 퇴적된 담황색 내지 황회색을 띠는 실트질 퇴적물"로 풍성퇴적물의 황토(loess)를 말한다. 즉 우리나라의 황토는 암석이 화학적 풍화작용을 받아 변질되어 토양화된 풍화잔류토(풍화토)를 말한다.⁶ 풍화잔류토는 주변암석의 조암광물을 반영하는데, 강진군 성전면 일대에 분포하는 홍색장석화강암은 조암광물로 석영, 정장석, 피어다이트, 사장석, 흑운모가 있고 불투명광물, 각섬석, 견운모와 인회석 등을 수반한다.⁷ 이에 근거하면 벽화시료의 XRD분석에서 나타난 방해석과 석고의 기인은 좀 더 정밀한 분석연구가 필요하다.

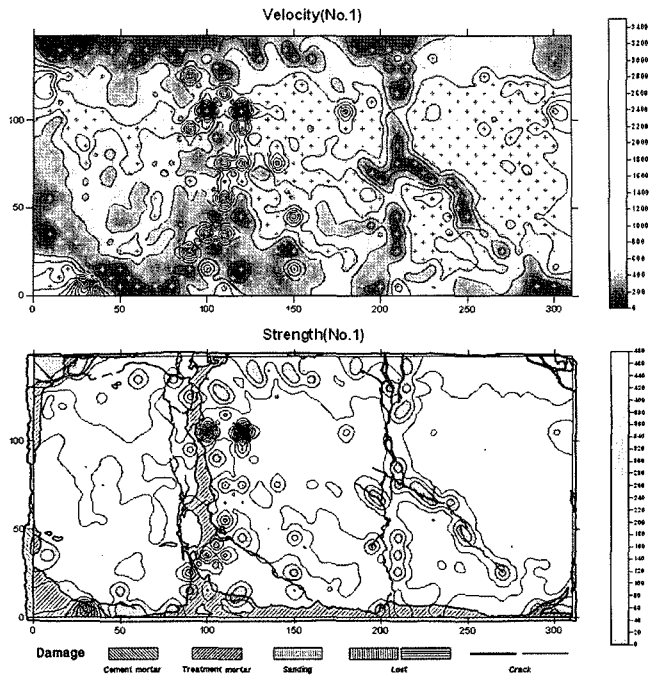
Figure 7. Distribution map and damage map showing physical properties. While the graph in top shows a distribution map of ultrasonic velocity, the one in bottom, the overlapped map of strength and damage.

Figure 8은 삼존도(No.1)의 초음파속도 분포와 물성분포도이다. 물성분포도에는 훼손도면을 함께(Overlap) 도시하였다. 이 벽화는 좌, 우측이 물성에서 크게 차이를 보이며 부분적인 편차도 심하게 나타나고 있다. 균열부분의 주변은 초음파 속도가 200 %이하로 매우 약하게 나타나고 있다. 균열 주변은 매우 물성이 취약해졌다고 판단되는 한편, 초음파 속도가 균열을 반영하고 있다고 사료되기도 한다. 또한 보수부분을 중심으로 다

소 높은 물성이 점점이 나타나고 있는 점은 보수 물탈의 물성이 높거나 두께가 두껍다고 판단된다.

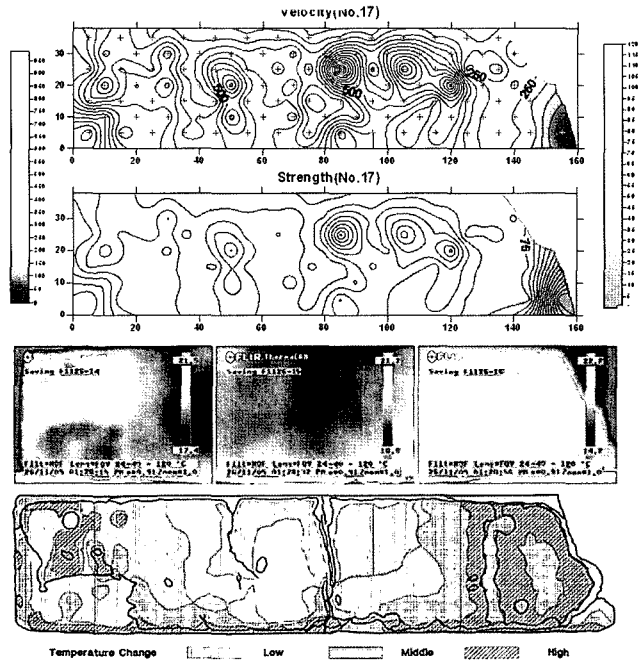
Figure 8. Distribution maps of physical property and infrared ray of the Juakbicheondo(No.17).

Figure 8은 녹색바탕의 주악비천도(No.17)로 물성분포도와 열적외선 사진을 함께 제시하였다. 열적외선 사진을 보면 벽화의 중앙 하단과 벽화 좌, 우측에서 온도가 빠르게 변화하였다. 최고 온도는 21.5~22.2 °C를 보이는데 이때 실내온도는 18 °C였다. 이는 녹색바탕 벽화의 후면이 분리되어 기층을 형성하였거나 표면 물성이 저하된 상태이다. 물성분포도에서는 초음파 속도가 약 400 %를 내외하고 이는 신선한 시험벽체에 비해 중간정도로 조사된 벽화 중 다소 양호한 상태이다. 따라서 이 벽화에 나타난 초음파속도는 벽체의 물성을 반영하고 있으며, 열적외선에 나타난 현상은 녹색바탕 벽화의 표면상태로 불안정한 상태라고 판단된다.

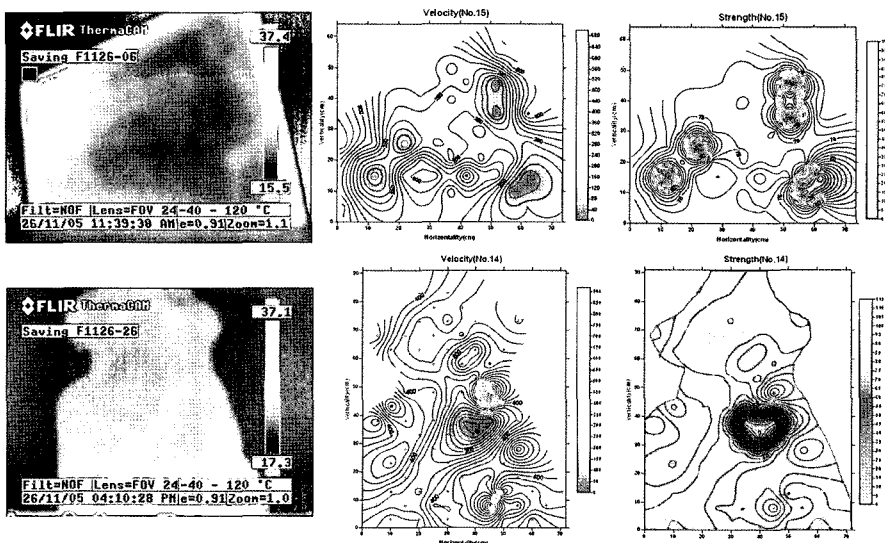
Figure 9. Distribution maps of physical property and infrared ray of the Gwaneumbosaldo(No.15)and Bosaldo(No.14).

Figure 9에서 관음보살도(No.5)와 보살도(No.14)의 열적외선 사진과 물성분포도를 비교한 결과, 관음보살도의 경우 온도변화가 빠르게 변화한 부분은 물성분포도에서 낮은 물성을 보이는 부분과 거의 일치하였다. 그러나 보살도는 하단, 중앙의 사선방향, 머리의 후광 주변에서 빠른 온도변화를 보였으나 물성분포도에서는 물성이 유사하게 나타나는 한편, 중앙부분에 매우 낮은 물성이 나타났다. 이는 열적외선의 온도변화가 표면의 상태를 지시하고 초음파속도는 표면보다 내부의 물성을 반영하는 것임을 확인하였다.
