전통사찰문화재의 방재대책에 관한 연구  
- 양양산불에 의한 낙산사의 화재피해사례를 통해 본 방재대책 -  
**A Study on the Disaster Prevention Countermeasures of Tradition  
Buddhist Temple Cultural Treasure**  
- A Case Study of the Fire Damage of the Naksansa which  
was due to Yangyang Forest Fire -

백민호<sup>†</sup> · 이해평

강원대학교 소방방재학부  
(2006. 4. 7. 접수/2006. 6. 1. 채택)

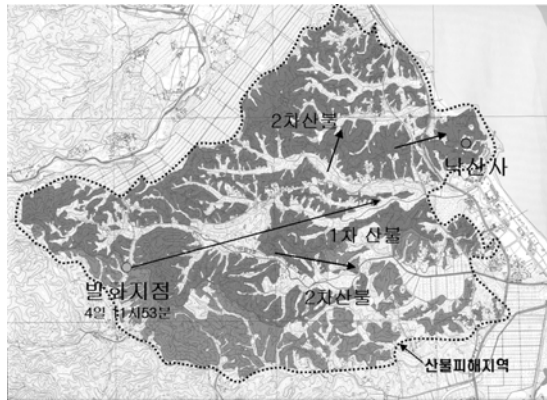
**Fig. 1.** Yangyang forest fire damage area and progress direction.

2005년 4월 4일 23시 53분에 실화 또는 방화로 추정되는 산불이 석벽산 도로변인 양양군 양양읍 화일리 야산으로 추측되는 장소에서 발생하였다. 산불은 Fig 1과 같이 강풍을 타고 서쪽으로 빠르게 연소되면서

서 대형 산불로 발전하여 Table 5에 정리한 것과 같이 산림 973 ha, 주택 163동(전소 135, 반소 28)의 피해가 발생하였다. 또한 Table 6에 정리한 것과 같이 문화재의 피해에는 낙산사 경내 22건(석탑 2, 동종 1, 전각 17, 시설물 2)을 태우는 등 총 184억원의 재산피해가 발생하였다.
