사례를 통해 본 하천 피해 원인 및 대책

안재찬 >>
국립방재교육연구원 방재연구소 연구원

이종설 >>
국립방재교육연구원 방재연구소 토목연구관

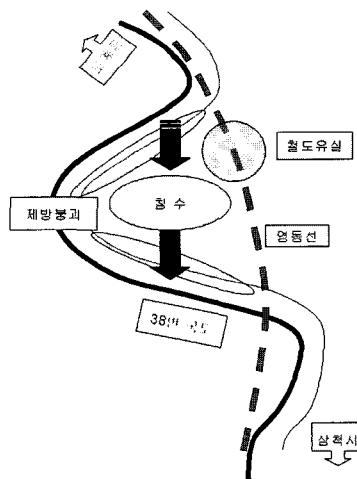
그림 1. 하천 만곡부 제방붕괴 모식도

그림 1은 강원도에 위치하고 있는 하천 만곡수로 구간으로 태풍 '매미' 내습시 상류에서 급격하게 불어난 유량이 상류쪽 만곡부의 외측 제방을 붕괴시키면서 농경지를 관류한 후 다시 하류쪽 만곡부의 제방을 붕괴시키면서 하천으로 유입되고 있는 상황을 나타내고 있다. 이 과정에서 제내지에 있던 영동선 철로가 침식에 의해 유실되는 피해가 발생하였다.

유실된 모습을 나타내고 있다. 이와 같이 태풍이 동반한 집중호우로 인해 하천시설물과 하천과 접한 도로, 철도 등의 기반시설들의 피해가 많이 발생하고 있는 실정이며, 특히 산지 사행하천의 만곡부에 하천 구조물을 설치하고자 하는 경우 지형특성을 고려한 설계 및 시공이 이루어질 필요가 있다.

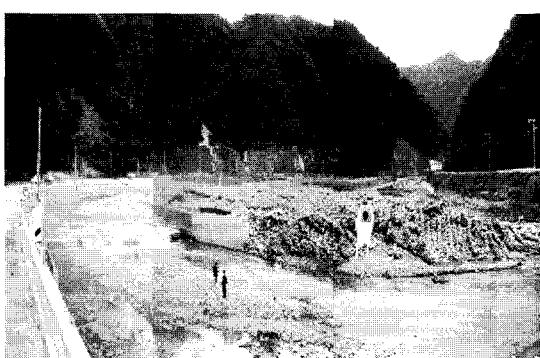
(a) 만곡부 제방붕괴

그림 2는 강원도에 위치하고 있는 하천 만곡수로 구간의 제방붕괴 및 영동선 철로가 유실된 모습을 나타내고 있으며, 그림 3은 강원도내 하천변의 도로가

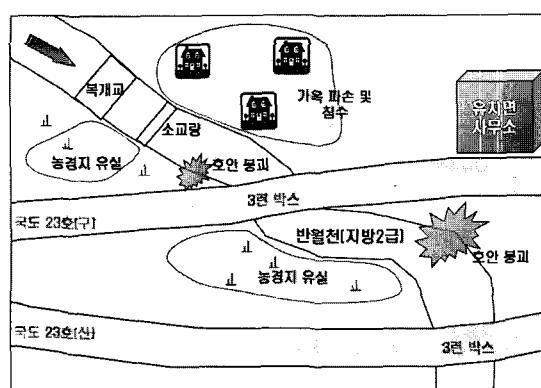
그림 4. ○○군 ○○면 ○○천 인근 피해 개요도

이러한 피해의 사례로는 금년 태풍 ‘매기’로 인한 집중호우 발생시 전라남도내 지방2급하천의 월류 피해를 들 수 있으며, 그림 4에 나타낸 바와 같이 ○○면 마을앞을 횡단하고 있는 구 23번 국도를 기준으로 상류부 하천이 월류하여 침수피해가 발생하였고(침수 심 약 1m) 인접 마을 총 20세대 51명의 이재민이 발생하였다.

○○천의 월류원인은 구 23번 국도를 중심으로 한 상류부 저지대에 마을이 조성되어 있으며, 상류부 구간에 복개암거교량, 소규모 교량 등 횡단시설물과 마을하류부 구 23번 국도, 신설 23번 국도의 횡단에 따른 암거 등으로 인한 전반적인 홍수소통능력의 저하가 침수피해의 원인으로 작용한 것으로 판단된다. 또한, 구 23번 국도과 신설 23번 국도 사이구간에 2개의 급만곡부가 존재하고 있어 유수력 증대 및 배수불량에 의한 영향도 복합적으로 작용한 것으로 생각된다.

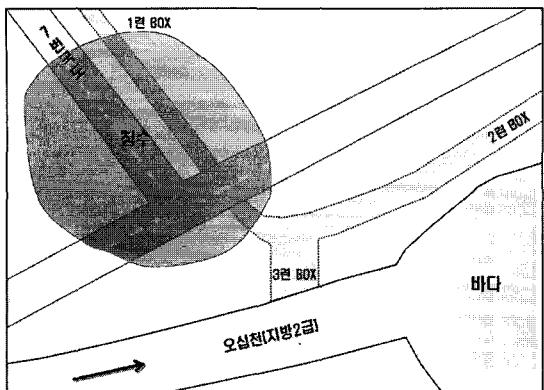
그림 5. 00시 00동 침수피해 현황

매년 지속되는 집중호우와 태풍시 해수면 상승으로 내수 배제불량에 의한 저지대 주택 침수가 발생하였다. 강원도 ○○시 ○○동 침수피해의 경우 상류부 △동지역의 지속적인 아파트 개발과 7번 국도 일부구간 빗물받이 미설치로 ○○동 저지대에 우수가 집중

되었으며 바다와 인접한 배수암거용량 절대부족으로 하수 및 우수역류 피해가 발생하였다. 이와 같은 원인으로 00시 00동 3, 4, 5통 지역 50,000m² 면적에 건물 51동이 침수되고 주민 158명이 임시대피하였다. 00동은 해안에 위치하고 있으며 침수지역에는 1면 박스가 매설되어 있고 오십천으로 배수되고 있다. 태풍으로 인한 집중호우시 상류부에서의 유량 집증과 동해의 만조로 인한 오십천의 수위상승으로 인한 배수 불량이 직접적인 원인이 되었다.

이 지역의 내수침수 원인을 제거하기 위해서는 우선 상류부 아파트 단지개발시 하류부에 대한 영향을 검토하여 해당지역내 저감시설을 설치할 필요가 있다. 즉, 궁극적으로는 재해영향평가제의 대상규모를 확대 할 필요가 있다. 또한, 7번 국도변 빗물받이 보강 및 관련 법령 개정으로 도로내 빗물받이 설치조항을 강화하여야 한다. 현재 도로법에는 별도 규정에 대한 명시 가 미흡한 실정이다. 보다 근본적으로는 저지대 기존 주택을 이주보상하고 배수관거 용량확충과 동시에 일부지역(재재소 부지)을 유수지로 활용하여 하류부 내수침수를 방지하는 대책이 필요하다고 판단된다.
