댐의 재해와 대책

김 범 주*, 신 동 훈*, 박 한 규*, 임 희 대*

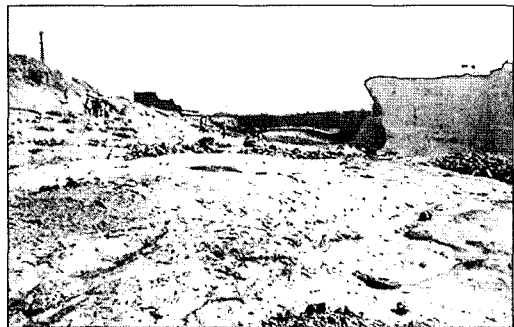
연천댐의 붕괴는 홍수로 인한 월류가 원인이 되어 발생하였다. 1996년 7월 25일부터 26일 사이 연천군 일대에는 300mm 정도의 폭우가 집중되어 발전소 수문 7개를 모두 개방하고 수위를 조절하려 하였으나, 7월 27일 추가로 200mm 정도의 폭우가 내려 발전소가 물에 잠기고 한탄강 유역에 대홍수가 발생하였다. 같은 날 오전 9시가 넘어 발전소 수문위로 2m 이상의 물이 월류하였으며, 월류된 홍수류가 댐 하류부 양안을 급속히 세굴시키면서 우측 댐체와 양안 기반암과의 연결부까지 세굴을 시켰고 결국 댐체 우안부가 붕괴되었다. 한편, 붕괴된 지역의 기반암은 부분적으로 단층대가 분포한 응회암으로 구성되

그림 1. 연천댐 붕괴후 전경

어 있었는데 응회암은 물의 접촉에 영향을 받아 강도가 약해지는 특성이 있고, 특히 댐 우안부 지반은 둥글둥글한 역질로 구성되어 있어 이들을 통한 침투 발생도 가능했었던 상황이었던 것으로 알려져 있다.

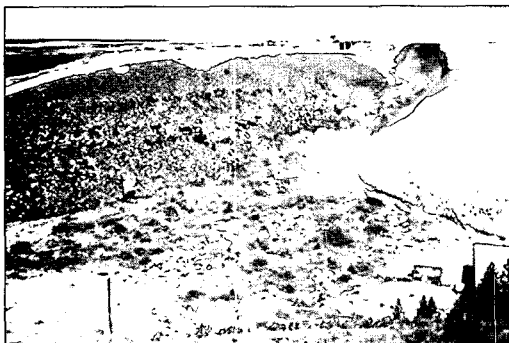
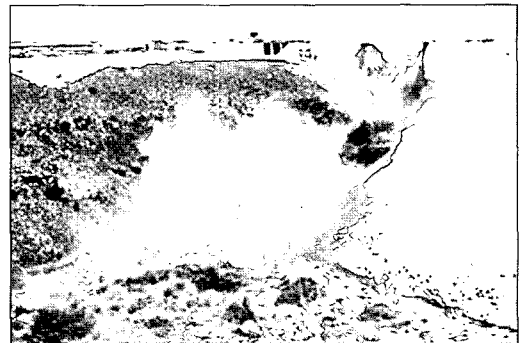
(b) 댐 우안부 붕괴 시작

는 제체 상류사면 부근의 저수지에 소용돌이가 발견되었으며, 11시 30분경 댐 정상부근 하류 사면에 침식도랑의 전면이 확대되면서 이후 11시 57분경 결국 댐 정상이 붕괴되었다.

사고원인으로는 Teton댐 지점의 화산암반은 화산암반의 특성상 크고 작은 균열이 발달하고 투수성이 매우 커, 효과적으로 그라우팅된 부분을 제외하고는 모든 방향으로 침투면에서 매우 불리한 상황이었으며 또한, 중앙부 코어가 소성이 작은 실트질 흙으로 축조되어 내부침식(internal erosion)에 상대적으로 취약했기 때문인 것으로 판명되었다.

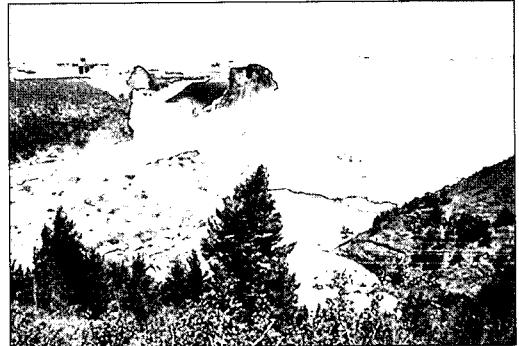
(c) 댐 우안부 붕괴 및 범람

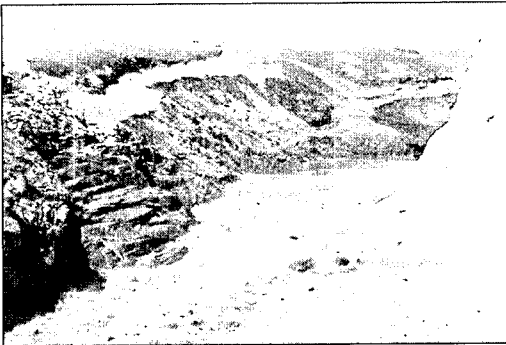
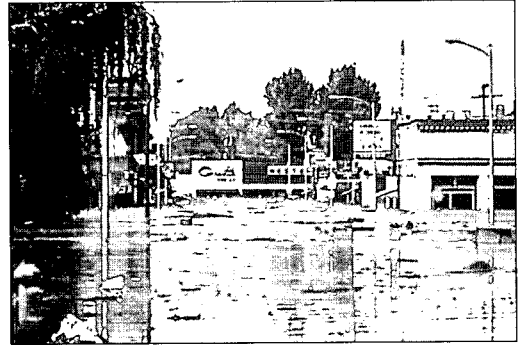
(d) 붕괴 후 댐체 및 침수된 하류지역

관계로 인명 손실은 14명에 그쳤으나 매우 넓은 지역이 침수되는 등 약 10억 달러 이상의 경제적 손실이 발생하였다.

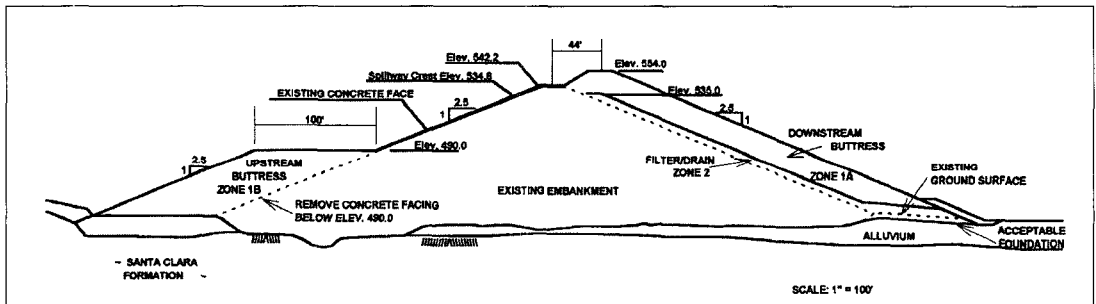
그림 6. 내진성능 향상을 위해 보강된 Stevens Creek댐

내진안정성 평가결과 안정성이 부족한 것으로 나타나 상류 및 하류지역에 부벽(Butress Zone)을 시공하여 보강하였다.

그림 6은 미국의 Stevens Creek댐에서 지진시의 안정성을 확보하기 위해 상류와 하류에 압성토 하중을 가한 경우이다. 이 댐은 1978년에 완성되었으나

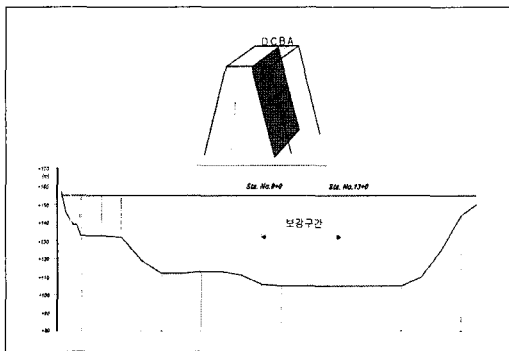
그림 7. 댐체에 손상이 생겨 Compaction Grouting공법으로 보수한 사례

그림 7은 과도한 누수량이 발생하여 침투에 대하여 취약한 곳으로 파악된 구간에 대하여 Compaction Grouting 공법으로 보강한 사례를 나타낸 것이다.
