냉각수펌프 모터베어링의 전식현상 발생사례

신 흥 태/현대건설
htshin@hdec.co.kr

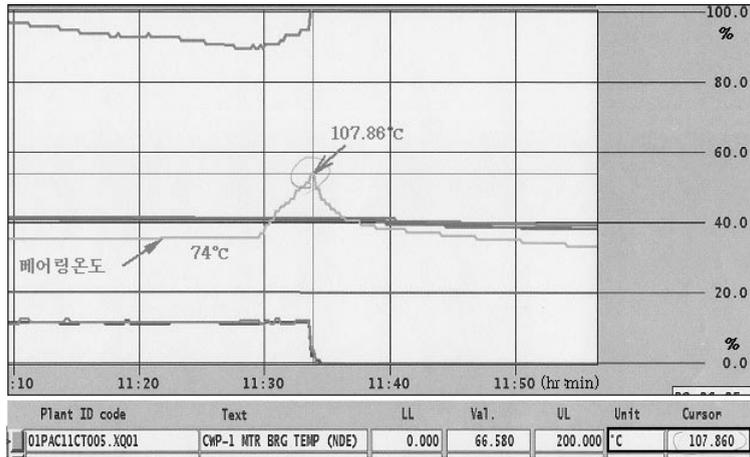
[그림 1] 베어링 사고전후의 베어링 온도추이

가 정상적으로 운전되던 중 Motor Thrust Bearing 온도가 수분만에 순간적으로 정상상태에서 105℃ 이상으로 급격히 상승하여 펌프가 Trip되는 사태가 수차례 발생하였다. 아래 표 1은 상기한 펌프 Trip 및 베어링 사고일지를, 그림 1은 손상차수 3차시 펌프가 Trip 되기 전후의 Motor Bearing 온도추이를 나타낸 것이다.

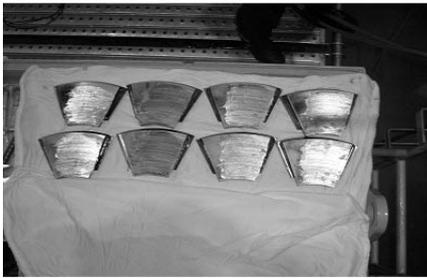
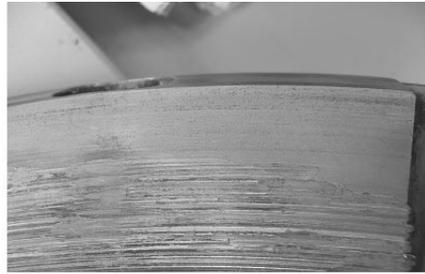
[그림 2] Thrust Bearing Pad의 손상 표면

펌프 Trip후 모터 상부 Bearing Casing을 분해하여 내부를 점검한 결과 그림 2 및 그림 3과 같이 모터 상부의 Thrust Bearing Pad, Thrust Bearing Guide Pad 및 Thrust Collar 하부면이 심하게 손상되었음이 발견되었다.

이러한 전식현상으로 인해 Thrust Bearing Pad, Guide Pad, Thrust Collar의 표면에 흠집이 생기고 표면이 거칠어졌으며, 발생한 금속입자가

베어링 윤활유를 오염시키고 윤활유의 윤활기능을 현저히 저하시킴으로써 베어링이 과열되고 Pad에 Rubbing을 발생시킨 것으로 판단된다.

손상된 Thrust Bearing Pad, Guide Pad, Thrust Collar는 금속주조, Babbit면 황삭, 가공, 연마, Polishing 및 Lapping 등의 공정을 거쳐 수리하여 설치하였다.

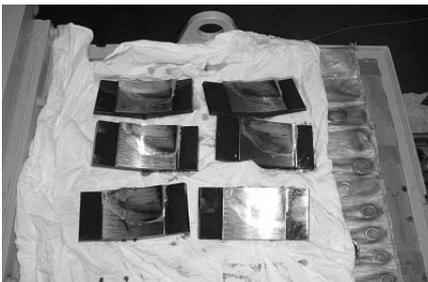
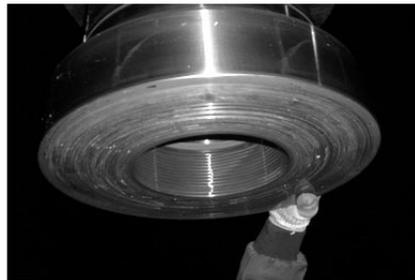
[그림 3] Guide Pad 및 Thrust Collar의 손상 표면

특히 Thrust Collar 측면도 손상되었는데 그 이유는 베어링 냉각기가 Guide Pad와 이와 근접한 부품인 Shroud와 접촉되어 “Shaft Thrust Collar Guide Pad Shroud 냉각기”의 경로로 축전류가 흘러 Spark가 발생된 것으로 추측된다.

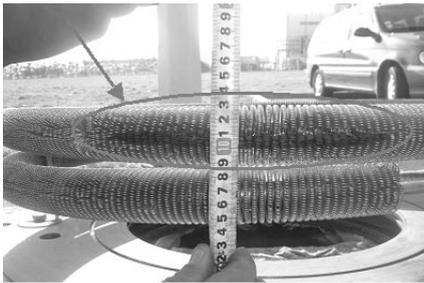
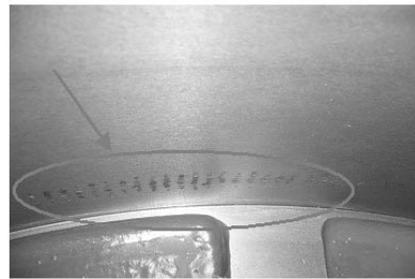
[그림 4] 베어링 냉각기 및 베어링 케이싱 내부 접촉으로 인한 전식

또한 모터 상부베어링 윤활유를 냉각시키기 위해 베어링케이싱 내부에 설치된 냉각기 및 베어링케이싱 내부를 점검한 결과 그림 4와 같이 일부

냉각기 코일과 베어링케이싱 내부가 서로 접촉되어 접촉부위가 검게 탄 흔적이 발견되었다.

그러나 위의 그림 4에서 볼 수 있듯이 모터 상부 베어링 냉각기와 베어링 케이싱 내부가 접촉되어 그림 6과 같이 축전류 회로가 형성됨으로 인해 모터상부 Thrust Bearing Pad와 Thrust Collar 하부 간, Thrust Bearing Guide Pad와 Thrust Collar 측면 간에 전기 Spark가 발생되었음을 알 수 있었다.

본 사고의 주원인인 모터 상부 베어링 냉각기와 Bearing Casing 내부가 접촉된 것은 베어링 냉각기가 견고하게 고정되지 않아서 발생한 것이다.

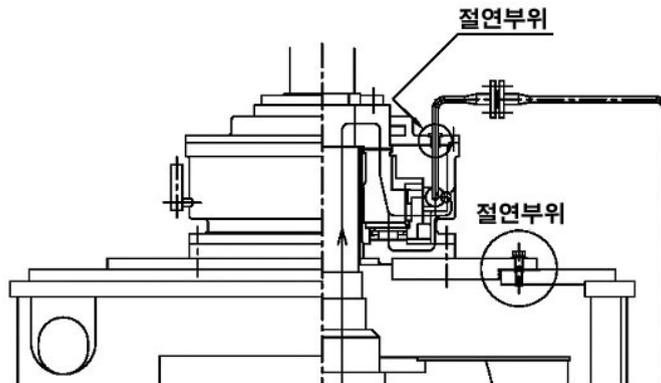
[그림 5] 절연된 모터상부 Endshield 및 Bearing Cover의 냉각수관 관통부위

본 모터는 설계, 제작 당시부터 축전류에 의한 베어링 손상방지를 위하여 그림 5와 같이 모터 상부 Endshield와 Bearing Cover의 냉각수 파이프 관통부분에 이미 절연이 반영되었다.
