금속소재 부품의 고장분석 사례

Failure Analysis of Metallic Components

Abstract

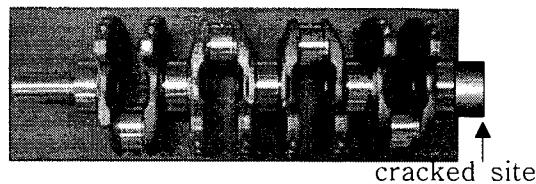
고장이 발생된 크랭크 축의 결모양을 그림 1에 나타내고 있으며, 균열은 프랜지부에서 발생되었다. 균열고장은 열간단조 후 소입소려(QT) 열처리된 크랭크 축을 기계가공 및 고주파 소입 및 템퍼링을 실시하고 최종 연마가공하는 공정 중에 발생되었다. 균열은 표면에서 중심방향으로 약 10 mm 깊이로 발생되었다.

Fig 1. Crank shaft showing cracks.

Fig 2. Detailed view of cracked flange part.

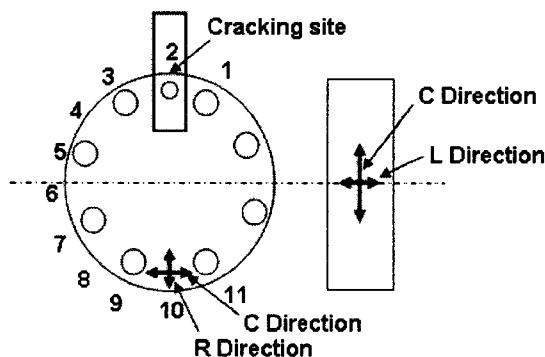
Fig 3. Measurement positions for residual stress by X-ray diffraction.

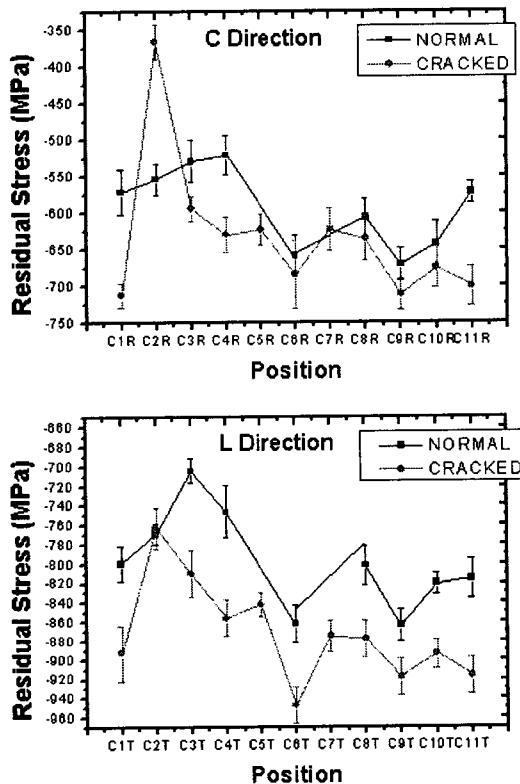
그림 4는 프랜지 원주면 위치별로 C 방향과 L 방향의 잔류응력 분포를 나타낸 것으로 방향에 관계없이 모두 압축응력이 작용되고 있다. 이와 같은 압축 잔류응력은 고주파 열처리에 의해 오스테나이트 조직이 마르텐사이트 변태를 일으키면서 팽창될 때 내부 조직에 의해 구속되

원주면 C 방향의 잔류응력 중에서 정상시편의 잔류응력은 위치에 따라 유사하지만, 크랙발생 시편의 압축응력은 위치 2에서 급격히 증가되어 있다. 원주면 L 방향의 잔류응력 중에서 정상시편은 위치 3에서 균열발생 시편은 위치 2에서 높은 압축응력을 나타내고 있다. 한편 C 방향보다 L 방향의 압축응력이 전체적으로 더 높게 나타나고 있다.

Fig. 4. Distribution of residual stress on circumferential surface.

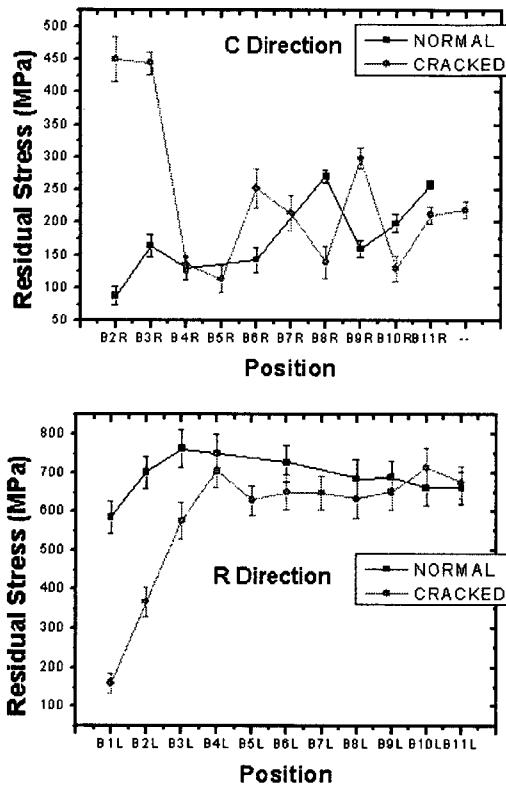
그림 5는 프랜지 측면 위치별로 C 방향과 R 방향의 잔류응력 분포를 나타낸 것으로 방향에 관계없이 모두 인장응력이 작용되고 있다. 프랜지 측면의 잔류응력 분포에 있어서 주목할 점은 균열발생 시편의 경우 C방향에서는 위치 1과 2에서 높은 인장응력을 나타내고, R방향에서는 위치 1과 2의 인장응력이 급격히 감소된다는 것이다. 이로부터 C 방향 위치 1과 2에 형성된 높은 인장응력에 의해 균열이 발생되었고, 균열발생에 의해 R 방향 위치 1과 2의 잔류응력이 급격히 감소된 것으로 고려된다.

Fig. 5. Distribution of residual stress on flange side surface.

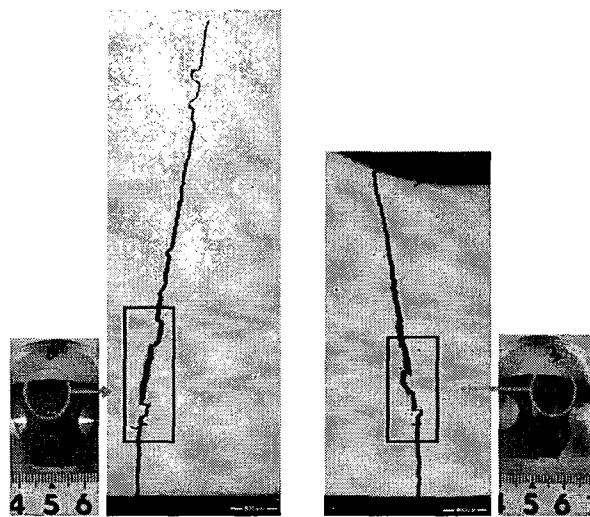
기계연마 후 관찰된 균열발생 시편의 C 방향 단면을 그림 6에 나타내는데, 청색으로 표시된 부분에서 축 중심방향과 수직한 원주방향으로 균열이 분기되어 있다. 그림 7에 나타낸 에칭 후 관찰된 단면 조직과 비교해보면, 균열이 분기된 위치가 표면 경화층과 기지조직의 계면부 근임을 알 수 있다. 균열이 분기된 위치와 인장응력 분포를 관련지어 볼 때, 그림 5에서 균열 시편의 R방향 인장응력이 위치 1과 2에서 급격히 감소된 것은 원주방향으로 균열이 분기되면서 초래된 결과로 해석될 수 있다.

Fig. 6. The crack shape of cross section after mechanical polishing.

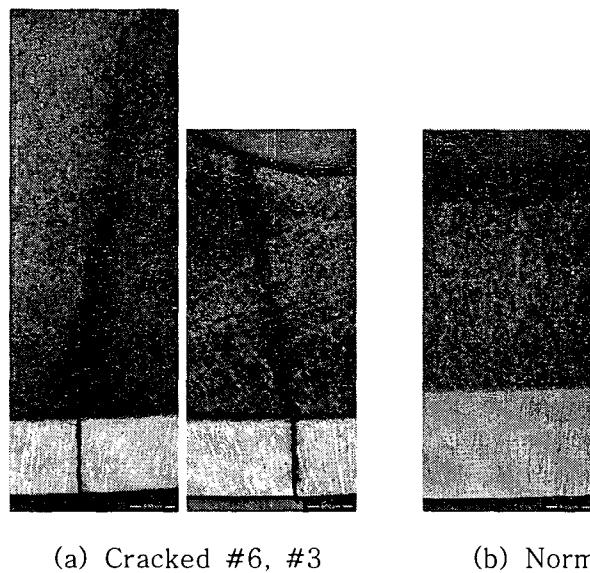
그림 7에서 고주파 열처리에 의해 표면에 수직한 방향으로 배열된 소르바이트(sorbite) 층상 조직이 정상시편보다 균열시편에서 조밀하고 뚜렷하게 형성되어 있다. 훼라이트와 탄화물이 층상으로 배열된 경우, 그 계면이 취약하기 때문에 계면을 따라 균열이 전파된다고 알려져 있다.

Fig. 7. The crack shape and microstructure of cross section after etching.

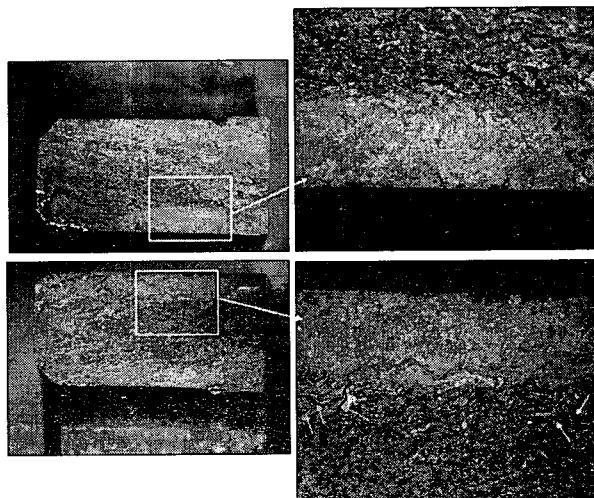
그림 8에 나타낸 균열시편 파면에서 주목할 점은 고온 산화스케일이 형성되지 않았다는 것이다. 이는 균열이 열간단조 후 실시되는 QT 열처리가 아니라 고주파 열처리에 의해 형성되었다는 것을 의미한다.

그림 8에 나타낸 파면에서 물결무늬를 이루면서 경화층 하부에 형성된 조대한 층상조직은 그림 6과 7의 경화층과 기지의 계면에서 발생된 균열과 관련되는 것으로 고려된다. 휘라이트와 탄화물이 교대로 적층된 소르바이트 조직의 계면이 취약하다는 점을 복합적으로 고려할 때, 그림 4에서 C방향의 인장응력이 가장 높은 위치 1과 2의 경화층과 기지의 계면에서 균열이 발생되어 전파된 것으로 추정된다. 특히 그림 6과 7의 경화층과 기지조직 계면에서 균열이 원주방향으로도 분기되었다는 것은 계면이 매우 취약하다는 것을 대변하고 있다. 원주방향으로 분기된 균열이 그림 8의 파면에서도 관찰된다(노란색 화살표로 표시). 이와 같이 경화층 직하의 층상조직 부위에서 균열이 다수 관찰된다는 것은 균열이 경화층 직하의 층상조직에서 발생되었다는 것을 의미한다.

Fig. 8. SEM of cracked surface.

크랭크 축의 균열은 고주파 열처리 시 마르텐사이트 및 훼라이트 변태에 의한 부피 팽창에 의해 인장응력이 최대로 형성되는 경화층과 기지의 계면이 단조변형에 의해 형성되는 충상조직의 위치와 일치되면서 발생된 것으로 추정된다. 따라서 고주파 경화 깊이를 증가시켜 인장응력에 의해 균열이 쉽게 발생되는 물결무늬 충상조직을 제거한다면, 균열이 발생되지 않을 것으로 예상된다.

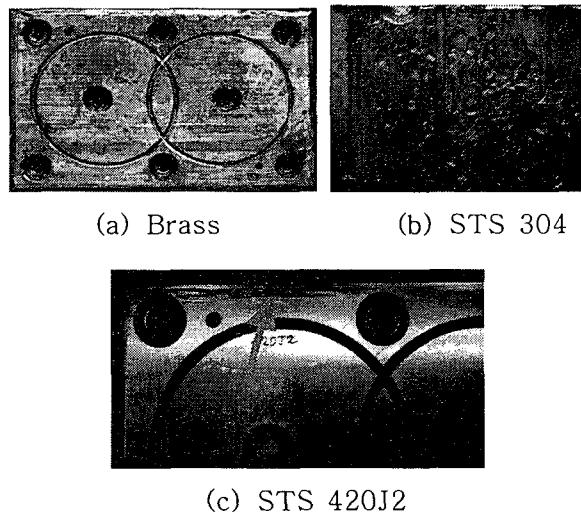
그림 10은 장기간 사용되면서 마멸고장이 발생된 열간압연기 쵸크라이나의 결모양 사진으로 재질에 따라 마멸 양상이 서로 다르다.

Brass의 경우 마찰상대재인 하우징 라이나보다 경도가 매우 낮기 때문에 화살표로 표시된 부분의 스크래치를 제외하면 전면에 걸쳐 점착마멸이 일어났음을 알 수 있다. STS 304의 경

우 전면에 걸쳐 점착마멸이 극심하게 발생된 이른바 갤링(Galling) 마멸의 전형적인 예를 보여준다. 마지막으로 STS 420J2의 표면은 대부분 평활하지만, 화살표로 표시된 영역에서 점착마멸이 마찰방향을 따라 국부적으로 발생된 이른바 스코어링(Scoring) 마멸이 관찰된다.

Fig. 10. Worn surfaces of chock liners with various materials.

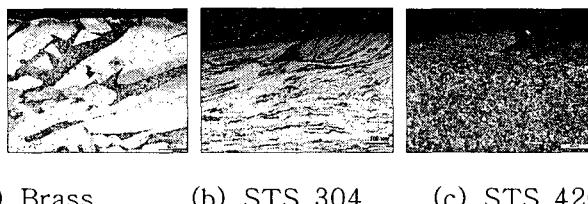
초크라이나 단면에 대한 광학현미경 사진을 그림 11에 나타낸다. Brass의 경우 화살표로 표시된 부분에 스크래치가 매우 낮게 형성되어있고, 표면 하부조직이 변형된 흔적을 전혀 보이지 않는 특징을 가지고 있다. STS 304의 경우에는 표면 하부층이 극심하게 변형되면서 표면에 평행하게 변형된 조직과 함께 일부분이 모재와 분리되어있다(화살표로 표시). 이러한 현상은 표면피로 마멸기구에 의해 일어나는 박리마멸(Delamination)의 전형적인 예이다. STS 420J2의 경우에도 표면 하부층이 변형되어 있으며, 화살표로 표시된 부분이 모재와 분리되어 탈락되는 형상을 보여준다.

Fig. 11. Photographs of worn surface with various materials.
