동해안에서의 너울성 파랑에 의한 피해

Damage by swell in eastern coasts of Korean Peninsula

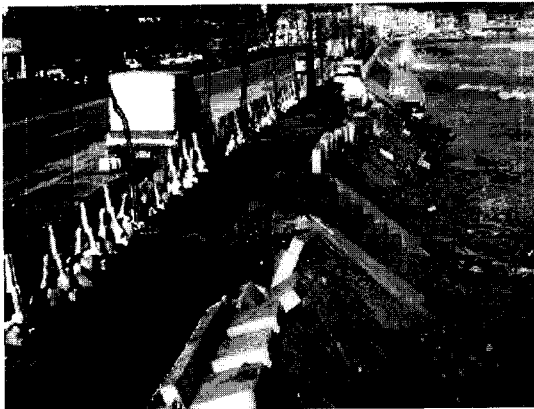
해안도로 유실

선박 2척이 4~5m의 높은 파도에 침몰했으며, 북면 나곡항에 정박 중이던 지영호 등 2척은 파손됐다. 이와 함께 포항시 북구 북부해수욕장 내 두호동사무소 인근 해안도로 호안블록 120m 정도도 높은 파도에 파손되는 등 설계파에 근접한 장주기 파에 의해 피해가 많아진 것으로 판단된다.

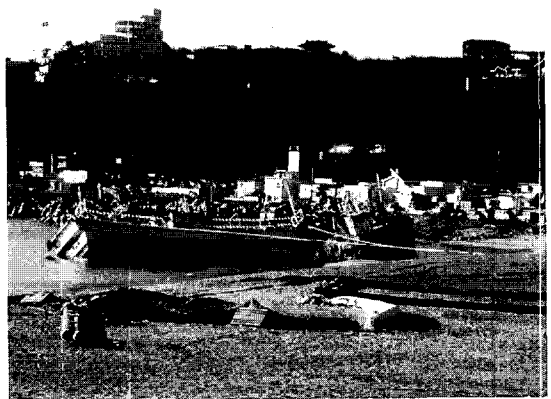
시55분쯤 높은 파도로 항내에서 침몰했으며, 7범양호 등 3척은 바닷가로 떠밀려 해수욕장 모래사장에 좌초됐다. 또 영덕군 강구면 동광어시장 주차장에서도 높은 파도가 방파제 삼각대를 넘어와 차량 3대가 물에 잠기는 피해가 발생하였다. 울진에서는 6일 오전 읍남3리 공세항에 정박 중이던 해수호(0.75t) 등

어선 좌초(영덕 오포해수욕장)

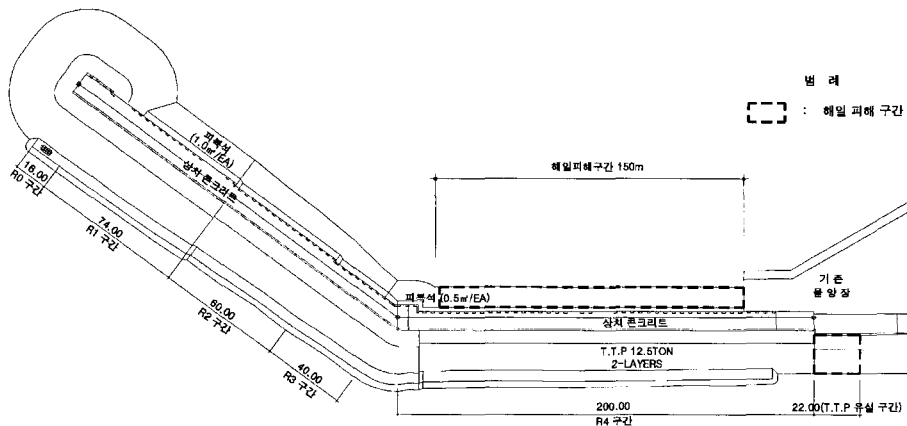
그림 3. 강구항 북방파제 피해 구간

북방파제와 남방파제 및 오락방지막, 등부표 설치 등의 기타 부대시설에 대한 공사로서 2005년 5월 23일에 착공하여 공정률 83.57%의 공사가 진행되고 있었다. 내습한 너울성 파랑에 의하여 북방파제는 기존 항외측의 전면기부 22m 구간의 T.T.P가 이완되고 유실되었으며 항내측의 제체 피복석 및 사석인 경우 너울성 파랑의 월파에 의해 유실되었다. 또한 남방파제 두부구간에 임시로 거치된 T.T.P가 일부 유실되었으며 제작장 전면의 등표 및 오락방지막이 유실되는 피해가 발생하였다.

| 구분 | 피해현황 | 피해범위 | 피해원인 분석 |
|---|---|---|---|
| 북방파제 | 기부 | · 기존 항외측 일부구간 T.T.P유실 R4전면기부 22m구간 | · 이상 고파랑 내습으로 외해측 T.T.P 이완·유실 |
| | R4구간 | · 항내측 제체 피복석 및 사석유실 (수중부 제체 사석피해 미확인) R4내측 150m구간 | · 보강전 월파 수피로 항내측 제체사석 이탈·붕괴 |

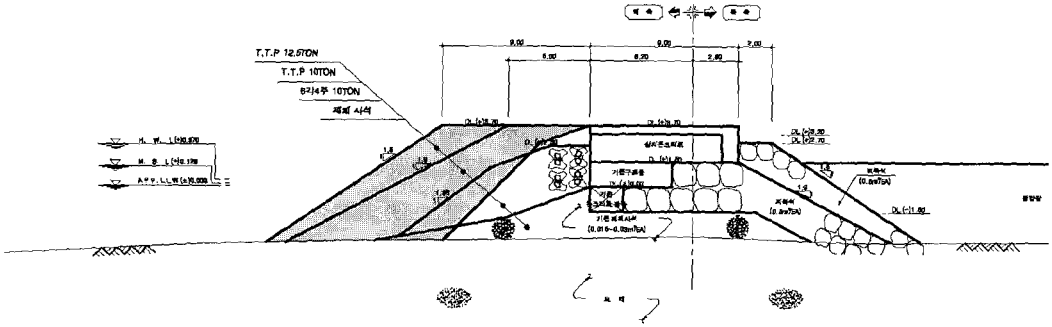
북방파제 항외측 T.T.P 유실구간

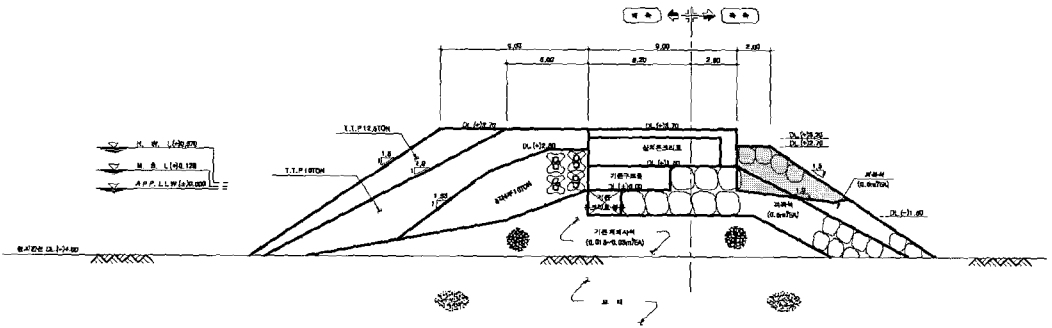
그림 4. 강구항 피해 시설물 단면

북방파제 항내측 제체 피복석 및 사석 유실구간

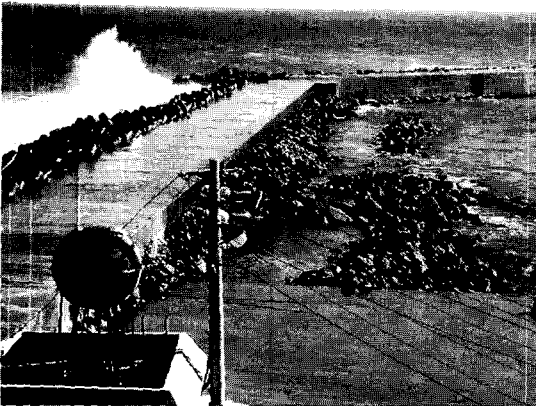
북방파제 피해

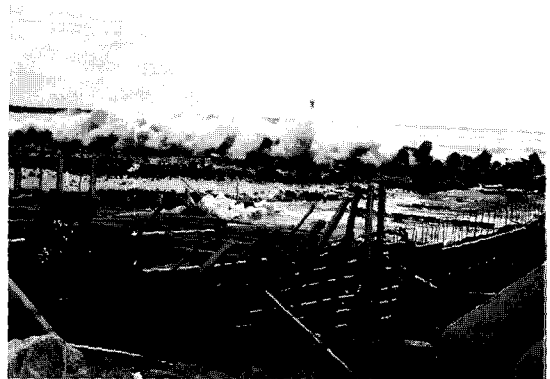
| 구분 | 피해현황 | 피해범위 | 피해원인 분석 |
|---|---|---|---|
| 제작장 | · 공사중 제작장 전면 · 등표·오락방지막 유실 | 전면부 일부구간 | · 외곽시설 미확보로 공사중 피해발생 |

제작장 구간 피해

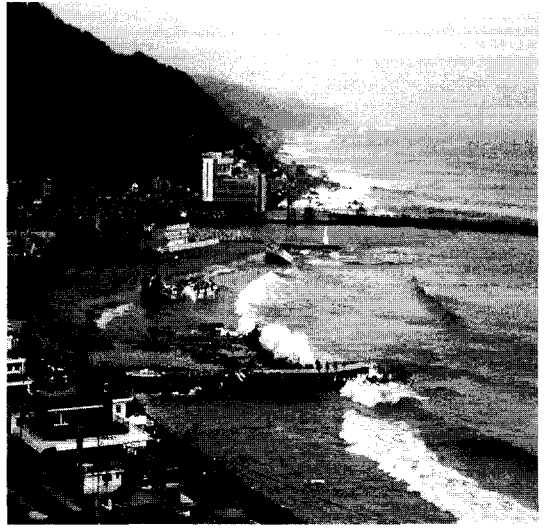
| 구분 | 피해현황 | 피해범위 | 피해원인 분석 |
|---|---|---|---|
| 남방파제 | · 공사중 남방파제 일부구간 유실 | 기부측 일부구간 | · 외곽시설 미확보로 공사중 피해발생 |

남방파제 및 제작장 피해

남방파제 및 제작장은 북방파제 보강 및 남방파제 신설 등 외곽시설이 미 확보된 상태에서 공사중 피해가 발생한 구역이다. 피해확산 및 재발방지를 위해서는 제작장의 조속한 확보가 이루어져야 하며, 이를 위해서는 제작장 전면 T.T.P 12.5ton의 가거치와 기부측 및 R4구간의 조속한 공중 추진이 요구된다. 따

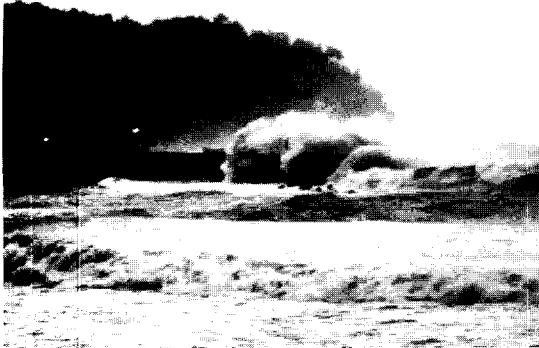
현장에 순간 최대 파고 8.5m를 갖는 파랑이 내습하였으며 24일까지 계속해서 월파가 나타났다. 대포항 개발공사 중에 파랑이 내습하였으며 동방파호안의 완성구간에는 피해가 없었으나 시공중인 구간에는 피해가 발생하였다. 상치콘크리트 10m 구간에 세굴에 의한 전도가 발생하였으며 뒷채움 사석(50m 구간) 및

이상파랑 내습

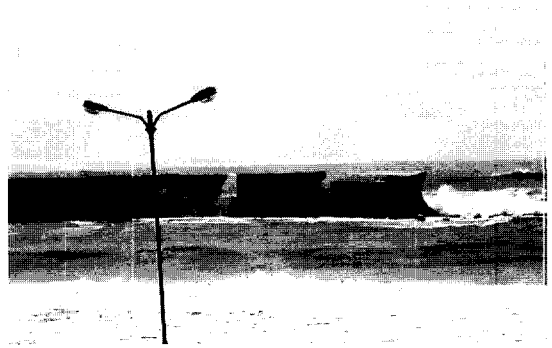
| 구분 | 기시공구간 | 피해구간 | 피해내용 |
|---|---|---|---|
| 상치콘크리트 | NO.0 ~ 15.0 | NO.14+10 ~ 15.00 | · 세굴에 의한 상치콘크리트 전도발생 (L=10m) |

동방파호안 상치콘크리트 전도

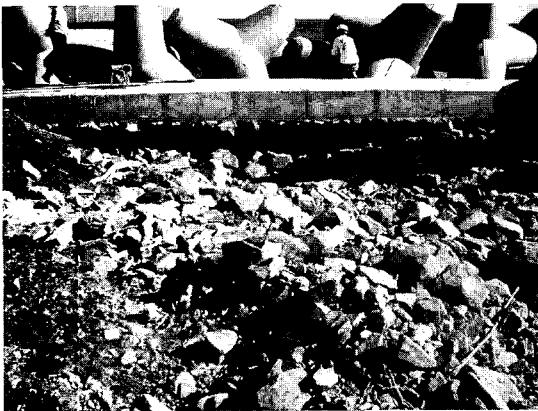
제체 사석 유실

가도축조(60m 구간) 부분의 사석이 일부 유실되었다. 블록이 거치된 50m 구간과 T.T.P가 거치된 40m 구간에는 변위가 나타났다. 그리고 경북 영덕군에 위치한 강구항에도 이상파랑의 내습으로 인한 월파로 북방파제 항내측의 제체 사석 및 피복석의 유실이 발생하기도 하였다.

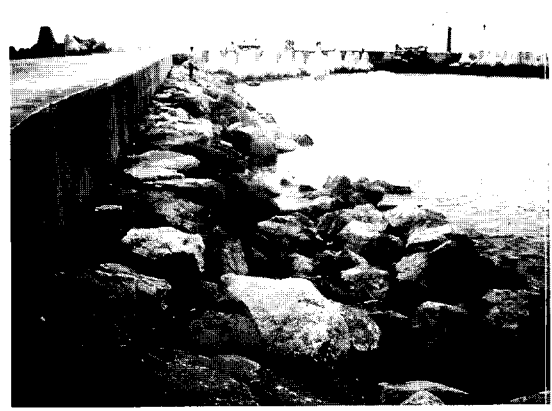
피복석 유실

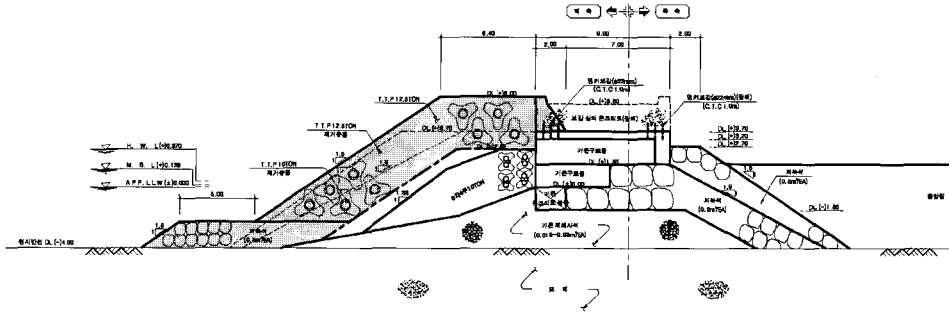
북방파제 보강 표준단면도(기부)

북방파제 기부측 95m 구간의 기존보강방안은 이구간의 설계파가 약 3.5m내외로서 금회 너울성 파랑의 내습으로 외해측 일부구간 피복재 등이 이완·이탈하여 항외측으로 굴러떨어짐으로써 추가 보강대책이 필요한 구역이다. 피해복구계획은 「강구항 실시설계용역('04.5)」에서 수립한 북방파제 기존 R4구간의 외향측 보강단면에 준하여 추가보강이 필요하며,

고파랑 내습시 월파로 인한 항내측 시설 보호를 위해서 상치콘크리트의 증고가 필요할 것으로 사료된다. 기존 북방파제 도로기능유지 등 지역 어업민 이용 편의를 위해 단기적으로는 시급성을 감안한 상치보강계획을 수립하고, 향후 주민의견 수렴 및 협의를 통해 기 수립된 인접 R4구간 상치보강계획과 연계될 수 있도록 장기적인 보강대책이 요구된다.

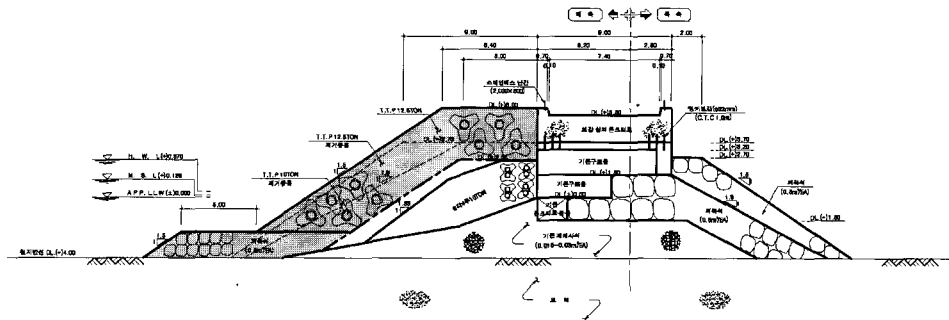
북방파제 보강 표준단면도(R4구간)

북방파제 R4구간은 2004년 5월 「강구항 실시설계용역」에서 설계파 상향조정예에 따른 기존시설에 대한 보강계획이 기 수립된 구간으로서 설계당시 본 R4구간은 월파역제구간으로 설정하여 마루높이를 DL.(+6.0m)로 계획되었다. 그러나, 본 구간의 보강공사를 위해 T.T.P 제작장을 조성하는 중 너울성 파랑이 엄습하여 월파가 발생 항내측 기존 제체부 피복재에 피해를 입힘으로써 기 수립된 보강계획에 의거 피해확산 및 재발방지를 위해서는 조속한 예산확보로 보강공사의 추진이 필요할 것으로 사료된다. 한편, 제내측 피복재 피해 복구시기는 R4구간 보강공사시기를 종합적으로 고려하여 일괄 복구·보강하는 검토방안이 요구된다.
