강우로 인한 철도 연변사면의 활동분석 : 실내모형실험

Analysis on the Rainfall Driven Slope Failure Adjacent to a Railway : Flume Tests

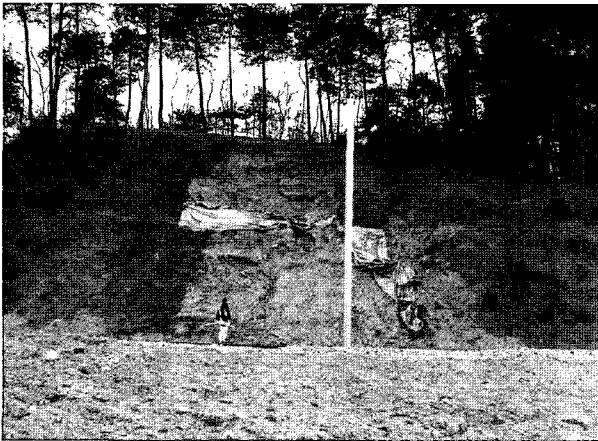
그림 1. 천층 활동타입(영동선, 안인-강릉 186k350)

그림 1은 영동선 안인-강릉 구간에서 발생한 사면의 활동 양상을 나타내는 그림으로 “천층 활동타입”으로 분류되었다. 천층 활동타입은 천층파괴가 사면의 표면에서만 관측된 경우로서 활동심도가 얕으며 판상의 사면활동을 보이는 경우이다. 여기서 의미하는 판상의 사면활동이란 기존의 원호파괴 형태와 비교하였을 경우 그 활동면이 어느 정도 평평한 것을 의미할 뿐 활동면 자체가 평탄한 것은 아니다.

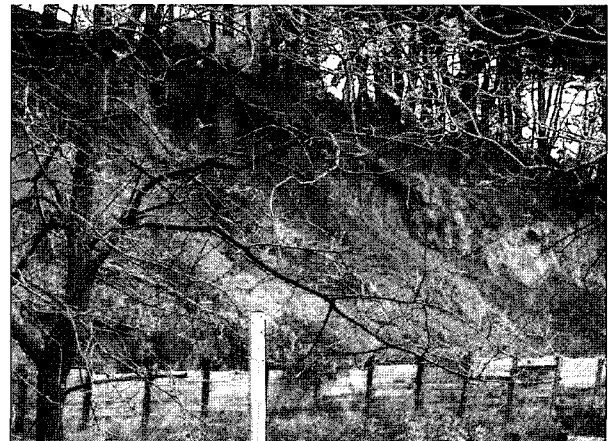
그림 2. 중간층 활동타입(영동선, 동해-목호 150k500)

그림 2는 영동선 동해-묵호 구간에서 발생한 사면의 활동 양상을 나타내는 그림으로 천층파괴가 사면의 표

면에서만 관측되는 점은 천층 활동타입과 유사하나 활동구간 중 상부에서 중간층 파괴형상이 나타난다는 점에서 천층 활동타입과 구분되어 “중간층 활동타입”으로 분류되었다. 중간층 활동의 경우에는 사면의 활동분류에 있어 “활동”에 해당하는 형태로서 사면상부에 활동으로 인한 주 비탈면(main scarp)가 형성된 것을 알 수 있다. 중간층 활동타입의 경우에는 강우로 인한 사면내 흙의 포화도 증가로 자체 중량이 커져 전단응력이 흙의 전단강도보다 더 커지면서 발생하거나 부유지하수대(perched ground water table)의 상승으로 인하여 지하수대 자체가 연약대 역할을 하여 발생될 것으로 판단되었다.

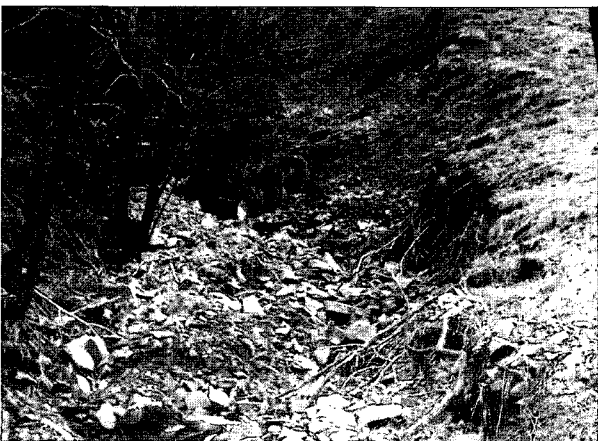
그림 3. 우곡부 활동타입(태백선, 추전-태백 93k900)

그림 3과 4의 활동타입은 “우곡부 활동타입”과 “암반 경계부 활동타입”으로 분류된 현장사진인데 두 활동타입은 원지반의 지층 특성과 상관이 있다는 점에서 공통점을 가지며 사면 표면의 형태적 특성에서 차이점을 보였다. 우곡부 활동타입의 경우는 표면유출수가 사면 배후 경사지에서 집수되는 지형조건이었다. 따라서 우곡

부 침식현상은 우곡부를 따라 흘러가는 집수된 빗물의 소류력에 의한 것인 것으로 예측된다. 특히 이러한 가정은 그림 3에 퇴적된 자갈들을 살펴보면 알 수 있다. 그림 3에 퇴적된 자갈들은 상부에서 이송된 토석류의 일부로서 토석류가 퇴적되는 곳의 주변에서는 자갈이 쓸려내려 간 흔적이 보이지 않는다. 퇴적부에서 자갈이 관측되는 것은 아마도 사면 상부의 얇은 표토층이 침식이 되면서 모암에서 풍화된 자갈층들이 드러나게 되었으며 자갈층마저 빗물에 쓸려 이송된 것으로 판단되었다. 따라서 이러한 잔류토층 중에서 자갈과 흙이 혼재된 층에서 발생하는 사면의 활동은 상당히 복잡하며 그 예측이 어렵다. 그 이유는 비록 동일한 재료로 구성이 되어 있더라도, 층을 구성하는 입자의 입도분포가 영향을 미칠 수 있으며 풍화 패턴에 따라서도 개별 재료의 강도가 상당히 차이가 나기 때문이다.

그림 12는 파괴 발생 후 드러난 전석을 나타내는 사진이다. 그림 3과 같이 자갈들이 사면의 하단에 퇴적되기 위해서는 강력한 소류력이 필요하며 그와 같은 소류력의 발생을 위해서는 우곡부로의 강우집중이 상당량 발생하여야 함을 이해할 수 있다.

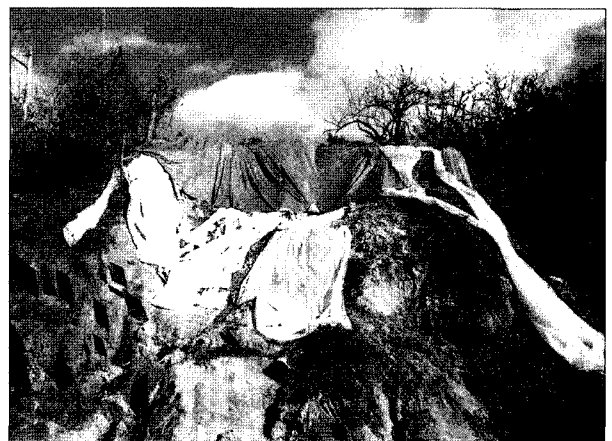
그림 4. 암반 경계부 활동타입(경전선, 낙동강-한림정 5k225)

그림 4에서와 같이 암반 경계부 활동타입의 경우는 기반암 상부에 얇은 토피가 존재하는 지형조건에서 관

측되었다. 이러한 활동타입은 기반암의 존재로 인하여 수리학적 불연속면이 흙과 기반암의 경계면 사이에 형성되어 활동이 발생한 것으로 이해된다. 만일 모암상에 얇은 토피고의 흙이 있다면 어느 정도 흙이 쉽게 쓸려내려 갈 것이므로 암반 경계부상에서의 활동은 그리 빈번하지 않을 수도 있다. 그러나 다른 사면활동 타입과 연계해 보면, 특히 우곡부 활동타입과 연계해 본다면, 강우로 인한 흙의 침식이 진행되면서 모암 상부에 위치한 토피고가 감소하면서 암반 경계부 활동타입이 유발될 수도 있을 것으로 예측된다.

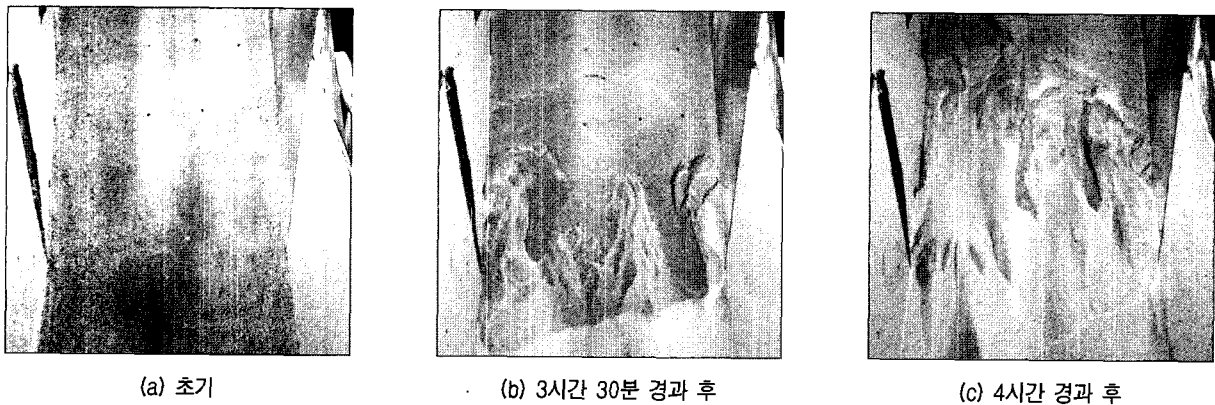
그림 9. 천층 활동타입 재현

그림 9는 천층 활동타입을 실내모형실험으로 재현한 결과를 나타내고 있다. 천층 활동타입의 활동 메커니즘은 초기 사면이 습윤되고 얇고 폭이 좁은 수로가 형성되

어 그 수로들이 점차적으로 확대되며 침식이 발생한다. 침식 발생시 흙은 상당히 연약한 거동을 보였으며 완전히 포화된 조건에서의 흐름 상태를 보였다. 초기 사면의 성형시 국부적으로 경사가 발생한 곳을 중심으로 소규모의 침식이 발생하며 추가 강우가 지속되면서 그 부분이 확대 되는 양상을 보인다. 사면 하단(toe)부분에서는 침식 후 퇴적된 미립분이 관측되었는데 이는 Crosta 등(1999)이 주장하는 바와 같이 사면 표층에서 미립분이 침식후 퇴적으로 인하여 발생된 것으로 판단된다(그림 10 참조). 이러한 관측이 의미하는 바는 현재 강우를 고려한 사면의 안정성 평가 시 적용되는 사면내 흙의 포화 전단강도의 적용에 대한 한계를 나타낸다. 강우로 인한 흙의 액상화와 미립분이 이탈한 조건에서의 전단강도는 실내 삼축압축실험을 통해 구한 전단강도와 다른 특성을 보일 것으로 판단된다.

그림 9에서는 지속적인 강우로 인하여 미세 수로가 형성된 후 각 지류의 침식으로 인한 폭의 확대가 발생하고(그림 9(b)) 최종적으로 판상의 침식을 보인다(그림 9(c)). 그림 9에서 50mm/h의 강도로 3시간 30분 경과 후와 4시간 경과 후의 사면의 거동양상을 비교해 보면 초기 침식이 발생한 후 활동의 진행이 다른 활동타입에

비해 아주 빨리 이루어졌다는 것을 알 수 있다. 즉 초기 국부적인 사면내 침식이 발생한 후 전 범위로 확대되는데 걸리는 시간이 짧으므로 침식의 발생여부 및 발생시간을 파악할 수 있다면 전반적인 사면의 침식에 의한 활동피해를 최소화 할 수 있을 것이다. 다만 초기 침식의 발생 후 전체적인 사면활동은 흙의 특성에 따라 다를 수 있을 것이라 판단된다. 국부적인 표면 침식에 의해 사면 파괴의 발생원인은 다짐작업과 정지작업으로 인해 사면이 완전히 균질한 상태가 아니었거나 강우가 일부구간에 집중되어 발생한 것으로 판단된다. 이는 현장에서도 충분히 발생 가능한 상황이므로 결국 현장에서 침식으로 인한 사면파괴가 발생할 경우 가장 취약한 부분에서 국지적으로 발생할 것이라고 예측할 수 있다. 또한 바닥면이 드러나지 않고 토피에서만 활동되는 것은 암반 경계부 활동타입과는 구분할 수 있는 특성이라 생각된다.

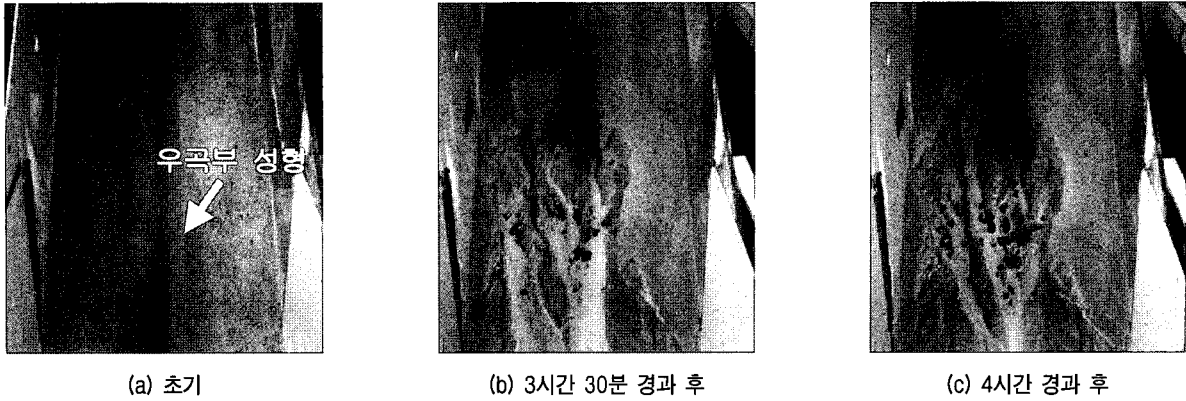
그림 11. 우곡부 활동타입 재현

그림 11은 우곡부 활동타입을 재현한 결과를 나타내고 있다. 실험조건에서 알 수 있듯이 우곡부 활동타입의 경우 사면의 표면에 골짜기를 형성하였고 표면으로부터 10cm, 20cm 깊이에 입자의 크기가 다른 전석층을 문었다. 우곡부 활동타입의 파괴메커니즘은 초기 형성한 골짜기로 강우가 집중되고 집중된 부분에서 부터 전석층까지 활동이 확대되는 것이다. 본 연구에서 활동은 상

부(10cm) 전석층이 존재하는 깊이까지 발생되었으며 활동 후 전석이 드러나 있는 것을 볼 수 있다. 상부 전석층까지 활동이 발생한 후 사면의 표면 침식으로 인한 활동의 진행은 상대적으로 초기 조건보다 완만하였다. 이러한 거동은 그림 9의 천층 활동타입과 비교해 보면 확인될 수 있다. 이러한 관측으로 미루어 볼 때 전석층이 드러난 이후 표면 침식은 이전에 비해 다소 완만하게 진행되는 것을 알 수 있다. 그 이유는 전석의 자중이 흐름을 방해하기 때문이라 판단된다.

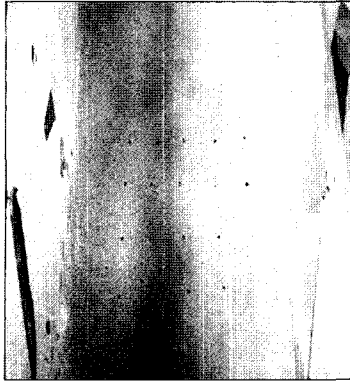
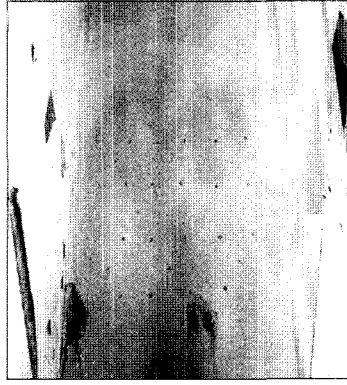
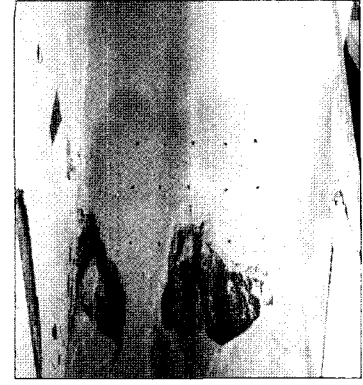
그림 13. 암반 경계부 활동타입 재현

그림 13은 암반 경계부 활동타입을 재현한 결과를 나타내고 있는데 토사층의 심도가 얇기 때문에 바닥면까지 활동이 발생한 것을 알 수 있다. 그리고 다른 활동타

입에 비해 짧은 시간에 활동이 시작된 것을 알 수 있다. 암반 경계부 활동타입의 파괴메커니즘은 얇은 심도의 토사층이 강우침투로 인해 포화도가 증가되고 암반층과 토사층 사이에서 수리학적 불연속면이 형성되어 토사층이 쓸려 내려가는 형태의 파괴가 발생하는 것이다. 바닥면이 강제로 되어 있어 암반의 특성과 차이점은 있으나 흙과 수리학적 불연속면을 형성하며, 강재의 녹이 어느 정도 전단저항을 발현하므로 흙이 암반상에서 활동하는 경우와 같이 바닥면에서의 전단거동을 경험할 것으로 판단되어 암반 경계부 활동 양상을 관찰할 수 있는 실험조건으로 판단된다. 암반 경계부 활동타입과 천층 활동타입은 토사층의 두께만 제외하고 모두 동일한 조건이지만 활동의 발생시점과 활동양상은 상당한 차이점을 보였다. 그림 9와 13을 비교해 보면 암반 경계부 활동의 경우 비록 초기 침식활동이 천층 활동의 경우보다 먼저 발생하였으나 하부 강재와 흙 사이의 전단저항으로 인하여 활동의 진행이 천층 활동의 경우보다 느리게 확대됨을 알 수가 있다.
