연료 탱크 소손 유무에 따른 화재 차량 감식 기법

The Investigation on Vehicle Fire in respect with Fuel Tank

소방방제청*, 서울동대문소방서**, 경원대학교***, 보험개발원****

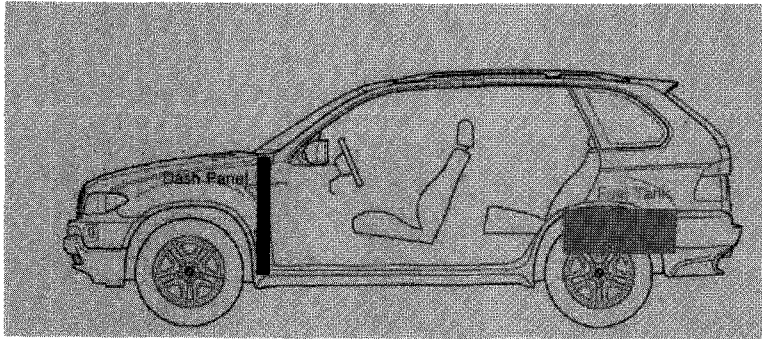
3박스형 바디 구조인 세단은 오늘날 대부분의 승용차량에 적용되고 있으며 구조는 프론트 바디, 센터 바디, 리어 바디로 구분할 수 있다. 프론트 바디에는 엔진, 변속기, 현가장치, 제동장치, 조향장치, 공조장치 등 모든 메카니즘 부품이 장착되므로 엔진 룸이라는 표현을 쓰며 승객실과의 구분은 Fig. 1과 같이 대시 패널(Dash Panel)로 구획되어져 화염 전이를 지연시킬 수 있다. 하지만 승객의 탑승 공간인 센터바디와 화물을 적재할 수 있는 리어 바디와는 방화벽 역할을 할 수 있는 구획부가 일반적으로 따로 설

연료탱크는 승객실 2열 시트 하부 쪽에 배열되고 리어 플로워 패널 하부에 설치되므로 차실

Fig. 1. 방화벽과 연료탱크의 위치.

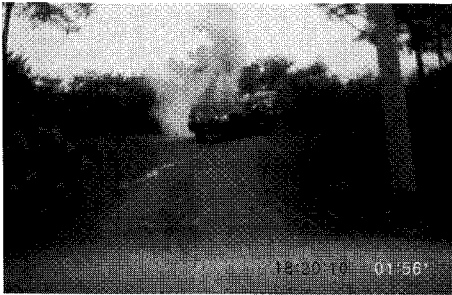
사례 1은 차량을 수리한 후 3시간 만에 산길을 주행하다 발생한 화재사고였다. 소방관의 출동이 용이하지 못한 산길에서 발생되었기 때문에 출동 지연이 초래되기는 하였지만 연료탱크는 소손되지 않았다. Fig. 2~3은 화재 당시 촬영된 사진을 시간대별로 나타낸 것으로 엔진 룸에서 발생한 화재가 승객실로 전이되었음을 알 수 있다. 동 차량은 Fig. 4와 같이 전소되었고 소손된 차량의 외관만을 보고 발화 부위를 찾기는 어려웠다. 다만 화재 조사 과정 중 운전자가 화재발생 전 인젝터를 교환했다고 진술하고 있어

Fig. 2. 사례 1 차량의 화재상황-1.

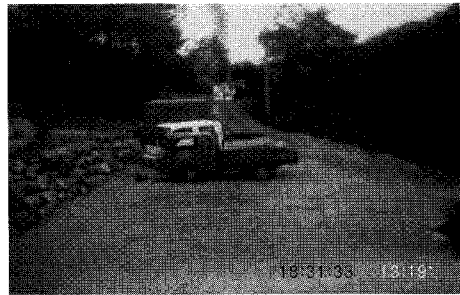
Fig. 3. 사례 1 차량의 화재상황-2.

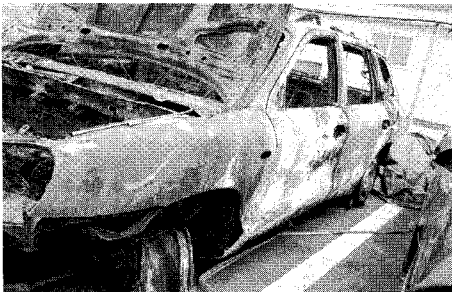
Fig. 4. 사례 1 차량의 소손상태.

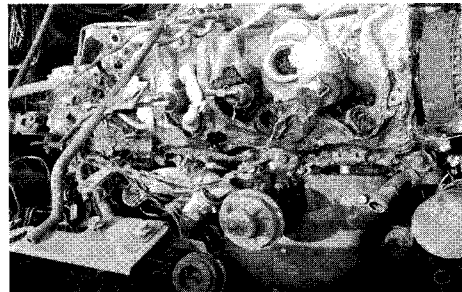
엔진의 연료공급 계통에 대한 누유 여부를 집중적으로 조사하던 과정에서 인젝터의 리턴 파이프가 Fig. 5~6에서와 같이 적절하지 못하게 조립되어져 있음을 확인하였다. 인젝터 측의 누유 연료는 고온인 배기 매니폴드에서 착화가 가능하므로 화재 발생원인으로 유추할 수 있다. 즉 이러한 조립상태는 화재를 발생시킬 수 있다는 조건을 만족하므로 화재원인을 동 부품의 정비 불량에 의해 발생된 것으로 보고 있는 사례이다. 그러나 연료탱크는 Fig. 7에서와 같이 소손되지 않았다.

Fig. 5. 사례 1 차량의 엔진 소손상태.

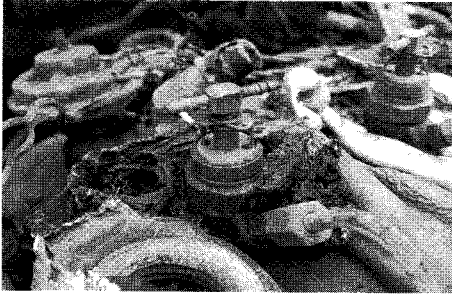
Fig. 6. 사례 1 차량의 2번 인젝터 리턴 핀의 체결상태.

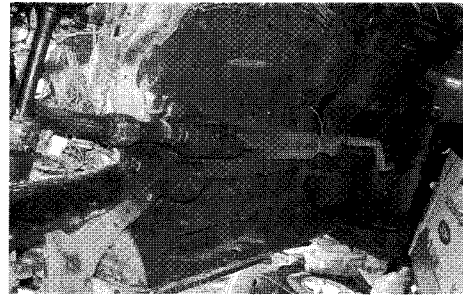
Fig. 7. 사례 1 차량의 연료탱크 상태.

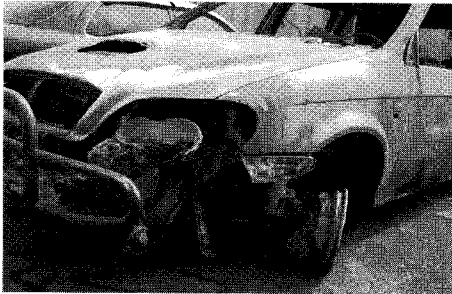
Fig. 8. 사례 2 차량 전소상태-1.

Fig. 8~9는 전소된 차량의 상태를 나타내고 있으며 엔진 상부가 대부분 소실(Fig. 10)되었고

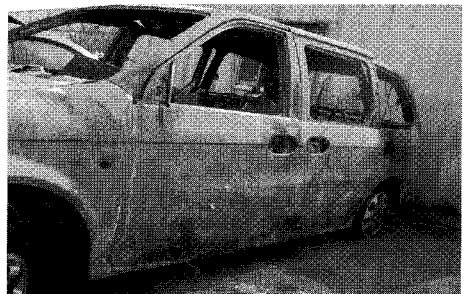
Fig. 9. 사례 2 차량 전소상태-2.

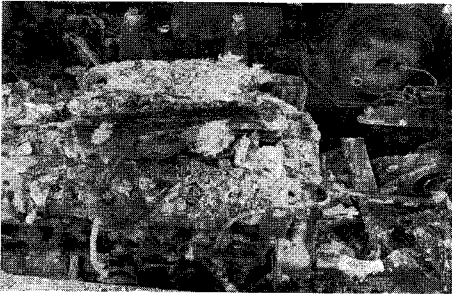
Fig. 10. 사례 2 차량 엔진 소손상태.

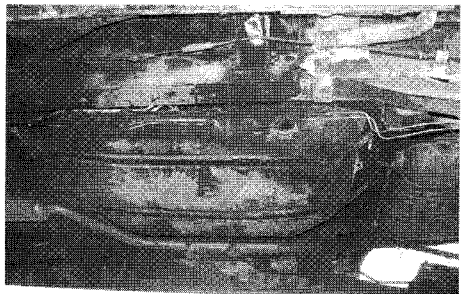
Fig. 11. 사례 2 차량 연료탱크 소손상태.

차실 내장재 또한 소실되었지만 Fig. 11에 나타난 바와 같이 연료 탱크에는 별다른 소손흔을 나타내고 있지 않고 있다.

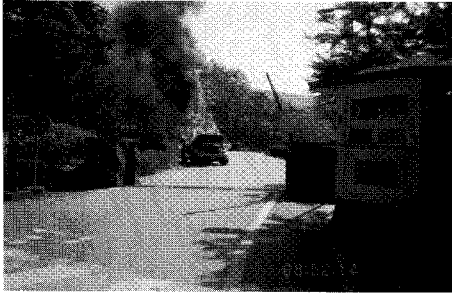
화재 당시 사진을 Fig. 12~13에 나타냈다. 배터리 터미널을 제거하기 위해 후드를 열었지만 4~5분 경과 후 후드가 닫히면서 엔진 룸이 잦아들고 있음을 확인할 수 있다. Fig. 14~15는 전

Fig. 12. 사례 3 차량의 화재상황-1.

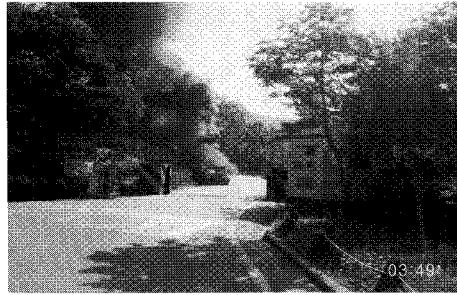
Fig. 13. 사례 3 차량의 화재상황-2.

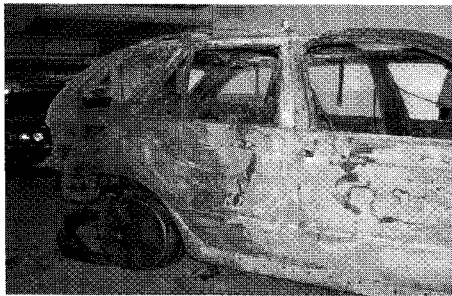
Fig. 14. 사례 3 차량 전소상태-1.

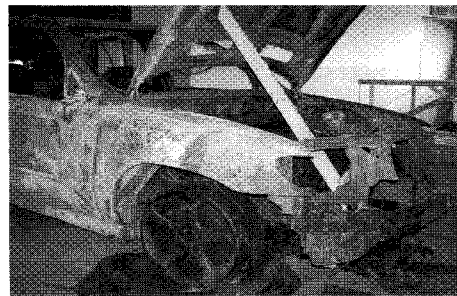
Fig. 15. 사례 3 차량 전소상태-2.

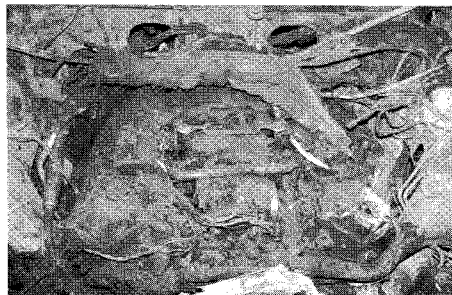
소된 차량의 상태를 나타낸 것으로 엔진 룸(Fig. 16)과 특히 승객실이 심하게 소손되었고, 연료탱크 또한 Fig. 17과 같이 소실되어 연료까지 연소되었음을 알 수 있다.

Fig. 16. 사례 3 차량의 엔진 소손상태.

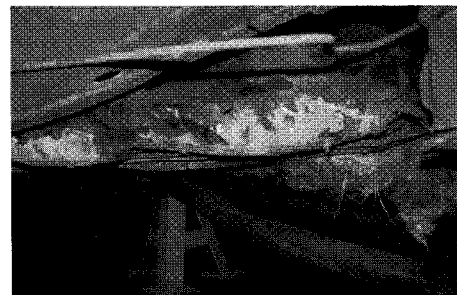
Fig. 17. 사례 3 차량의 연료탱크 소손상태.

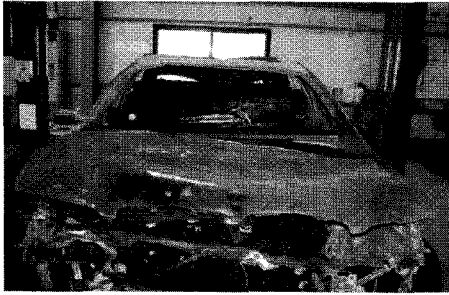
Fig. 18. 사례 4 차량 전소상태-1.

사례 4는 야간에 고속도로 갓길에서 히터를 켜 놓은 상태로 2시간 정도 정차한 상태에서 발생한 차량화재로 엔진 룸의 소손은 크지 않지만 승객실의 소손이 크게 나타난 것으로 Fig. 18~21에 소손된 상태를 나타내었다. 승객실과 루프의 소손은 가장 크게 나타나있으나 트렁크 룸과 엔

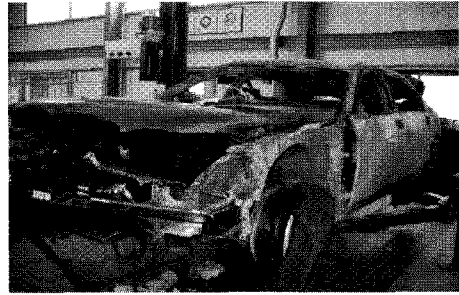
Fig. 19. 사례 4 차량 전소상태-2.

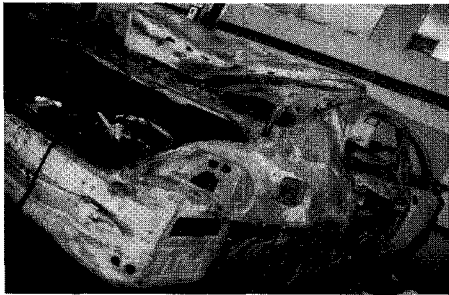
Fig. 20. 사례 4 차량 전소상태-3.

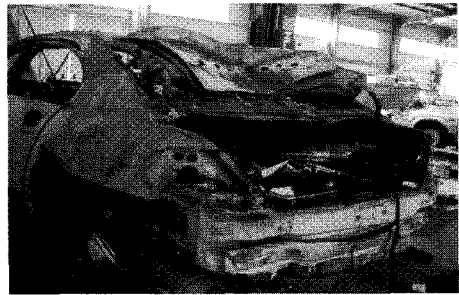
Fig. 21. 사례 4 차량 전소상태-4.

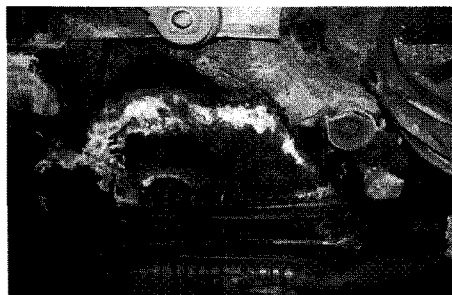
진 룸의 소손이 상대적으로 적게 나타났다. 외판 패널에 미친 화열의 영향이 가장 큰 곳은 리어 필러 부분으로 그 하부에 위치한 연료탱크가 Fig. 22와 같이 소손되었고 연료탱크 근방의 언더바디 또한 심하게 소손되었다.

Fig. 22. 사례 3 차량의 연료탱크 소손상태.
