흑돼지정육점 화재 원인의 규명에 관한 연구

A Study on the Fire Investigation of Blackpig Meat Shop

남원소방서 김용운 · 대전남부소방서 조희수 · 동대문소방서 이정일

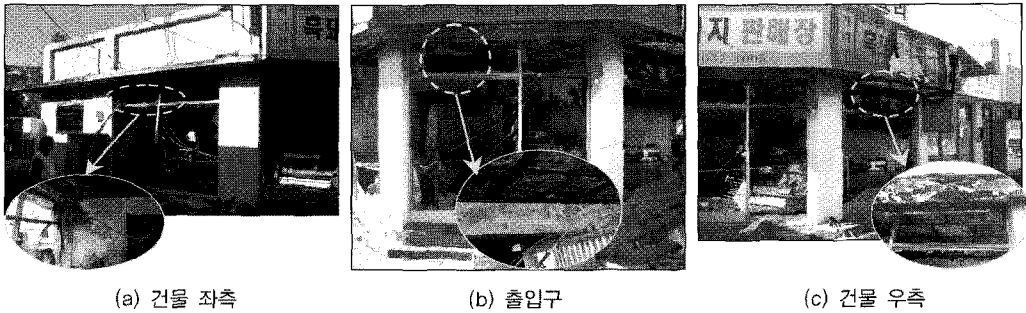
(a) 건물 좌측 (b) 출입구 (c) 건물 우측
 <Figure 3> 화재 현장 점포의 측면 및 정면 사진.

점포 출입구의 좌, 우측면은 강화유리로 되어 있고 바닥에서 0.5m지점까지 주황색 코팅이 되어 있었다. Figure 3은 화재 발생 건물의 좌측 및 우측과 출입구를 촬영한 것으로 폭발에 의해 쇼윈도우 창틀이 휘어진 것을 식별할 수 있으며,

화염이 천정 및 건물의 벽을 타고 이동한 것이 식별되고 좌측 쇼윈도우 윗부분 우측 쇼윈도우 윗부분 가운데 방과 점포사이의 천정을 각각 확대해 보았으며, 가운데 사진의 방과 점포사이의 천정부위에 박리흔이 보이고 가장 심한 탄화 상태가 식별되었다.

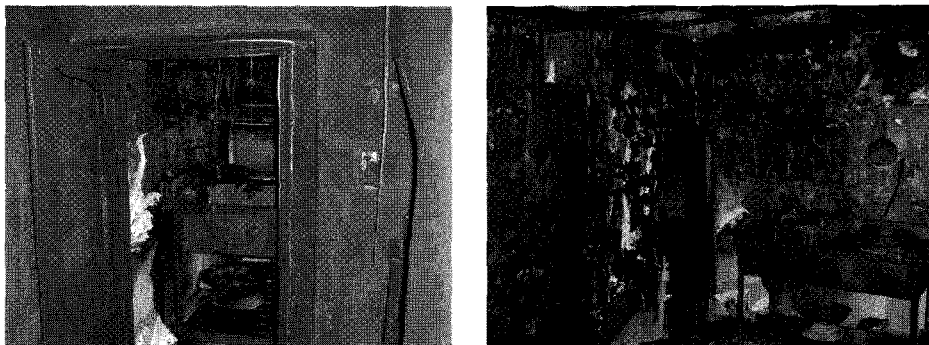
(a) 화장실에서 방을 보고 촬영 (b) 방에서 화장실 문을 촬영
 <Figure 4> 화재 현장의 내부 전경.

Figure 4(a)는 화장실 안에서 방을 보고 촬영한 것이고, 4(b)는 방안에서 화장실 문을 보고 촬영한 것이다. 사진에서 보는 바와 같이 화장실 내

부보다 방의 소훼흔이 심한 것으로 보아 방에서 화장실 쪽으로 화염 확산이 발생한 것을 알 수 있다.

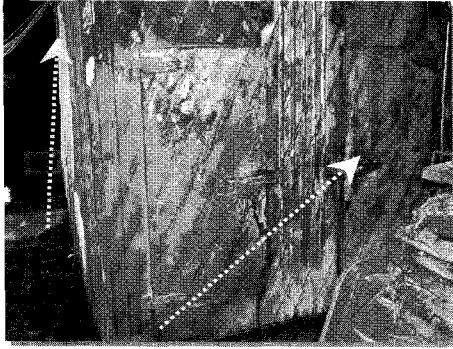
〈Figure 5〉 매장 내 대형 냉장고.

매장의 대형냉장고를 촬영하여 Figure 5에 나타내었다. 사진에서 보는 바와 같이 냉장고의 아래 부분과 좌측측면 부위에 백화 현상이 뚜렷하

며, 화염의 진행 경로가 방에 매장 쪽으로 이동한 것을 확인할 수 있다.

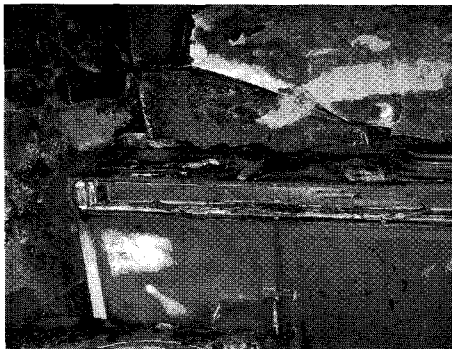
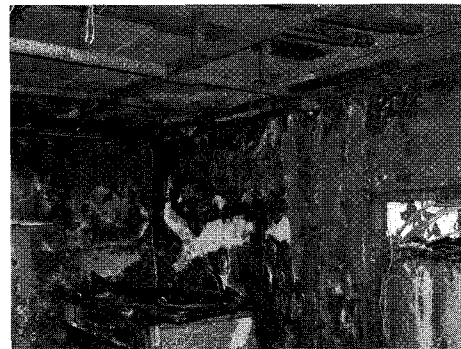
〈Figure 6〉 방 내부 냉장고 주변

Figure 6은 방안의 냉장고 주변을 촬영한 것으로 냉장고 윗부분과 냉장고 위 천정부분이 심한 탄화흔이 식별되고 있다. 한편, 출입구에 근접해 놓인 진열장(유리 케이스)는 탄화되지 않은 형태이고 안쪽방과 매장 사이에 있던 냉장고가 심하게 소훼되었고, 점포와 안방 출입문 부위를 중심으로 가장 심한 탄화상태를 보이고 있다.

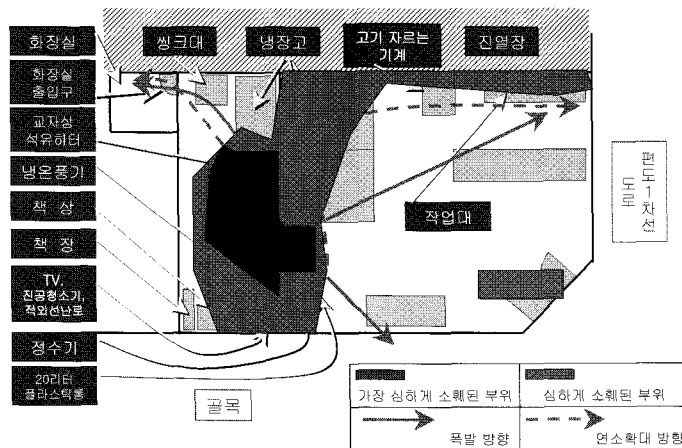
〈Figure 7〉 화재현장의 화재확산 경로.

Figure 7은 화재 현장 내 소훼흔과 화재심도 등을 조사하여 화재의 연소경로를 나타낸 것이다. Figure에서 보는 바와 같이 정육점 안쪽 방

입구의 강한 탄화 흔적으로 보아 안쪽 방입구에서 발화하여 점포내부와 화장실을 통해 연소된 것으로 추정된다.

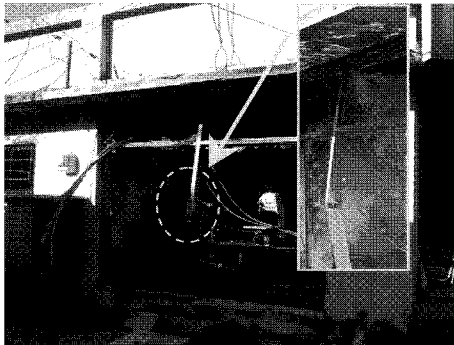
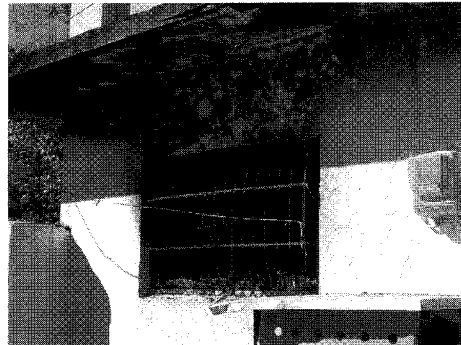
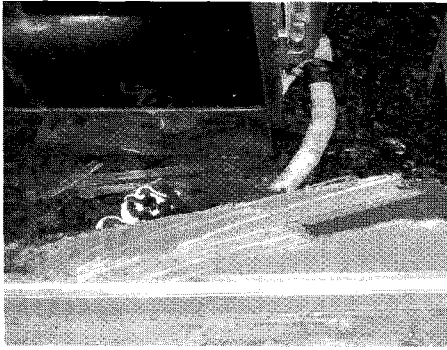
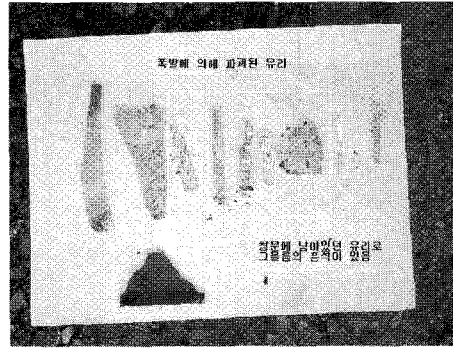
〈Figure 8〉 현장의 폭발 흔적

Figure 8(a)와 (b)에 나타낸 사진은 안쪽 방의 창문과 점포의 쇼윈도우를 촬영한 것으로 가스

폭발에 의해 밖으로 튀어나온 것을 확인할 수 있다. Figure 8(c)는 가스폭발로 파손된 쇼윈도우의 유리가 창틀에 남아 있는 모습이며, Figure 8(d)의 유리는 현장주변에서 수거한 안쪽방의 유리창으로 폭발에 의한 파열형태가 식별되며, 아래 검은 유리창은 화재진압 후에 창틀에 남아 있던 것을 수거 촬영한 것이다. 현장 주변의 강화유리가 그을음이 없는 것으로 보아 최초 폭발이 있고 폭발 후 화재가 발생한 것으로 추정되며, 정육점 출입구 좌, 우측으로 강화유리의 중간부분을 받히고 있는 기둥(알루미늄샷시)이 폭발에 의한 충격으로 휘어진 것으로 보아 가스로 인한 폭발로 식별되며 현장에서 발견된 휴대용 가스렌지가 사용자 서윤수가 진술(큰 교자상 위)한 위치와 다른 위치(교자상 아래)에서 발견된 점, 휴대용 가스렌지가 폭발로 인해 장착되었던 부위가 벌어진 점, 큰 교자상과 작은 교자상이 원형의 탄화 흔적을 나타낸 것으로 보아 교자상 아래 가스렌지를 켜고 가스를 올려 폭발하게 한 후 화재가 발생한 것으로 추정된다.

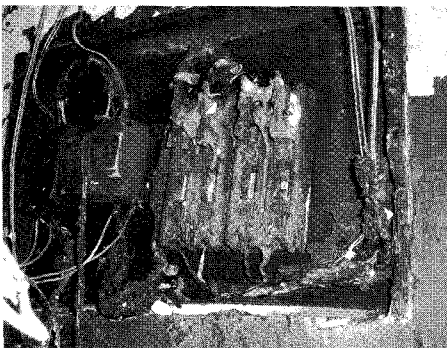
(a) 커버나이프 스위치

Figure 9(a)는 점포 우측 벽 냉장고 모서리 위쪽에 설치되어 있던 커버나이프스위치로 정상작동을 한 것으로 식별되며 전선피복 윗부분의 탄화정도가 심한 것으로 보아 열기가 천정에서 내려오면서 전선피복에 타격을 가한 것으로 식별된다. Figure 9(b)의 □부분은 방문모서리로 설치된 전선으로 단락흔은 식별되지 않았으며, Figure 9(c)는 방 창문과 모서리에 설치된 선반에 TV, 그 밑으로 진공청소기, 적외선 난로가 탄화된 것이 식별 되었으며 가전제품 전기배선의 단락흔은 발견되지 않았다. 또한, Figure 9(d)는 방안

정육점 내 냉장고 우측 모서리 윗부분에 설치된 안전개폐기의 휴즈가 떨어져 있었으나 폭발 후 화재로 인하여 전기적인 충격을 받아 휴즈가 단락된 것으로 추정되며, 휴게 공간 및 정육점내의 전선의 전기적인 단락흔은 발견되지 않았으며, 화재 진압 중에도 전기적인 스파크가 발생된 것으로 보아 전기적인 원인에 의한 발화가능성은 배제할 수 있다.

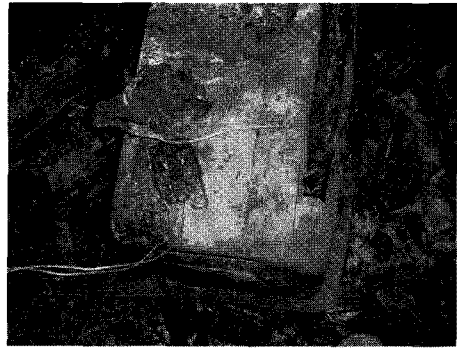
(d) 전기스토브

에서 발견된 전기스토브(등유사용)로 스토브 내의 연료통에는 연료가 없었고 연료가 외부로 누출된 흔적도 발견되지 않았고 배선의 전기적인 단락흔도 식별되지 않았다.

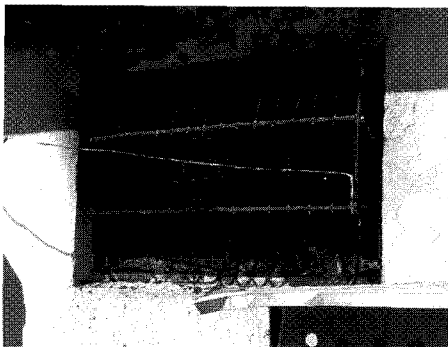
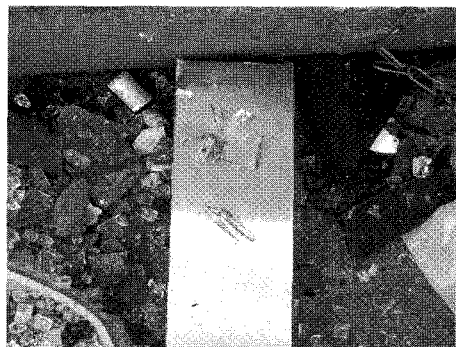
〈Figure 10〉 시건 장치

Figure 10은 화재 현장의 시건 장치를 보여준 것으로 Figure 10(a)은방의 창문이며, Figure 10(b)은출입구의 잠금장치로서 좌측 방의 창문은 외부의 출입가능성이 없는 것으로 식별되며, 현장 진입 시 출입구의 잠금장치는 유리가 깨어지면서 떨어진 것으로 식별된다. 따라서, 미상의 외부인 침입에 의한 방화의 가능성은 배제 할 수

있다.

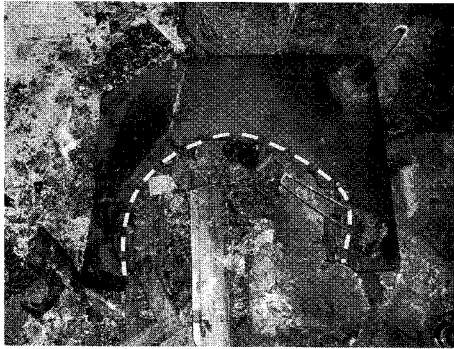
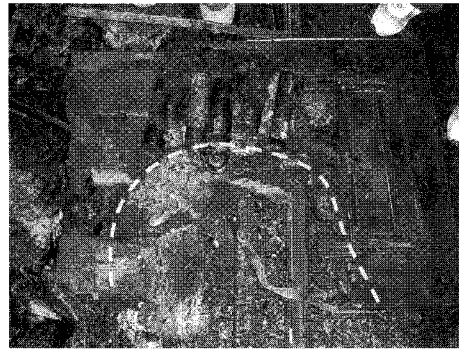
〈Figure 11〉 현장에서 발견된 교자상

현장에서 발견된 교자상의 연소형태를 Figure 11에 나타내었다. Figure 11(a)은작은 교자상 Figure 11(b)은 큰 교자상의 아래 부분으로 Figure 에 표시한 것처럼 원형의 탄화형태를 보이고 있으며 사용자의 진술로는 교자상 위에 휴대용 가스렌지를 올려놓고 사용하였다는 진술과는 상반되는 탄화 형태를 보이고 있다.

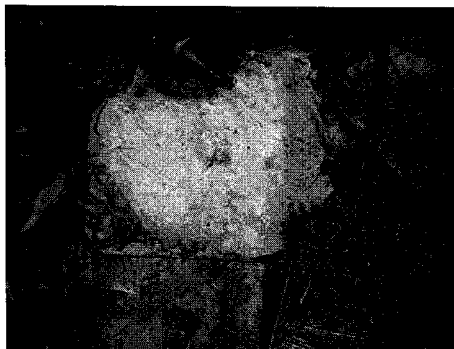
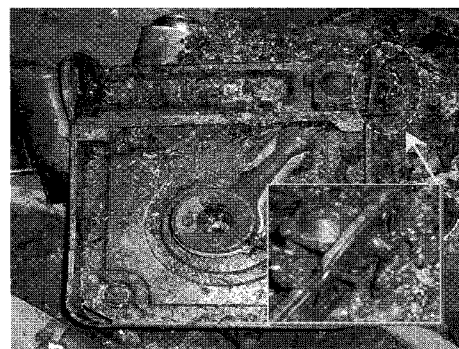
〈Figure 12〉 현장에서 발견된 휴대용 가스레인지.

Figure 12는 교자상 위에 올려져 있었다는 휴대용 가스렌지의 바닥에 장판이 녹아 있는 것을 촬영한 것으로 휴대용 가스렌지가 바닥에 있었음을 보여주며, 또한 장판 주위의 탄화 형태 역시

시 pour pattern이 식별되고 있고, 우측 사진은 화력조절스위치가 약간 돌려져 있는 것이 식별되었다.

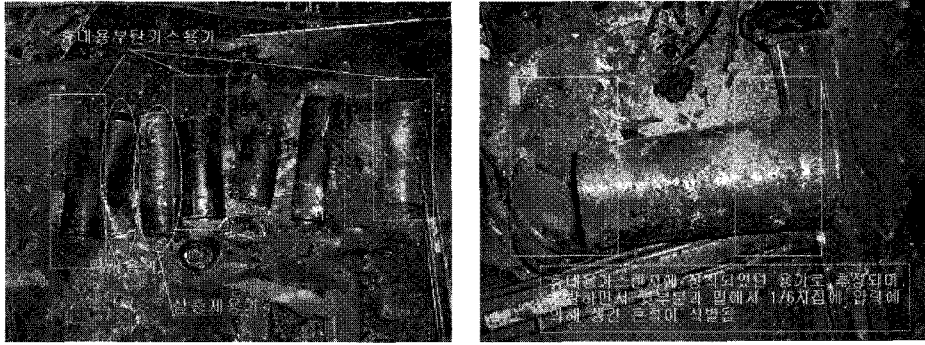
〈Figure 13〉 현장에서 발견된 부탄가스 용기 등

Figure 13(a)은 현장에서 발견된 부탄가스용기 및 락카, 살충제, 방향제 용기들이며, Figure 13(b)은 휴대용 가스렌지에 장착되었던 것으로 보이

는 휴대용 부탄가스용기를 촬영한 사진이다. 용기가 폭발하면서 윗부분과 밑에서 1/6 지점에 압력분출에 따른 흔적이 식별되고 있다.

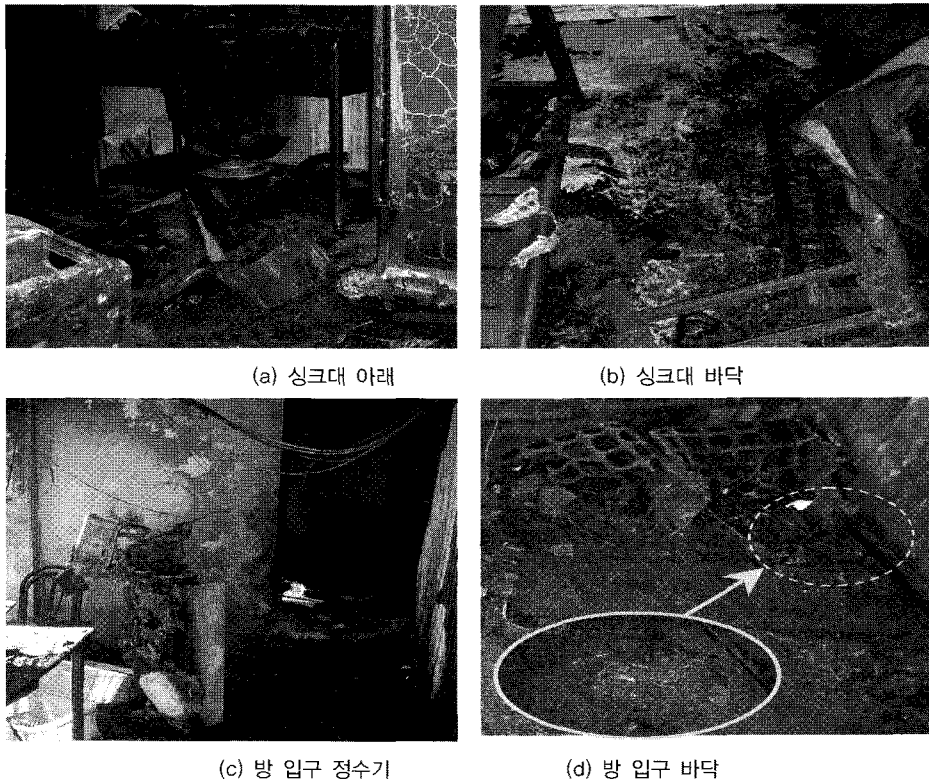
〈Figure 14〉 안쪽 방 입구

Figure 14(a), (b)는 안쪽방의 싱크대 아래 부분을 촬영한 것으로 pour pattern이 식별되고 있으며, Figure 14(c), (d)는 안쪽 방 입구 부분 좌측에 있던 정수기를 촬영한 것으로 0표식은 정수기 뒷부분으로 20ℓ 플라스틱통이 녹아 정수기와 벽

사이 정수기 뒷면에 녹아 있었고 정수기 뒷면 벽에 강한 탄화형태가 식별되었으며, 안쪽 방 입구를 촬영한 것으로 발굴 뒤 바닥에 유류 흔적이 식별되었다. 따라서, 방바닥에 가연성액체를 뿌려 화재가 가속화시켰다는 증거이다.
