폴리에틸렌 가스배관 전기용착부 위상배열초음파검사 현장사례 연구

한국가스안전공사 가스안전연구개발원 제품연구실
(2006년 6월 12일 접수, 2006년 6월 24일 채택)

Study for Field Inspection of Phase-Array Ultrasonic for Electro-fusion Joints of Polyethylene Gas Pipes

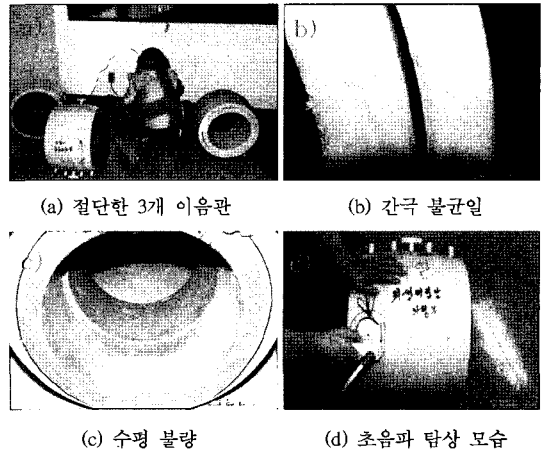
Fig. 6. 이음관의 육안검사 및 초음파탐상.

1차 시공후 용착불량으로 판명되어 절단한 Fig. 6의 이음관에 대하여 육안검사 후 초음파 탐상을 실시하였다. 육안검사 실시 결과를 살펴보면 (b)와 같은 배관과 이음관의 간극이 불균일하여 간극이 좁은 부분은 용착이 잘된 반면에 간극이 넓은 부분은 용착이 완전하지 못하였으며 (c)와 같이 이음관에 배관을 삽입할 때 양쪽 배관이 수평하게 삽입이 되어야 하는데 수평하게 배관이 삽입되지 않아 정상적으로 용착이 실시되지 않았다. 또한 전기용착중에 이음관과 배관에 열이 가해지면 폴리에틸렌 팽창에 의해 인디케이터가 돌출하게 되는데 (d)와 같이 인디케이터가 돌출되지 않은 것을 확인할 수 있었다.

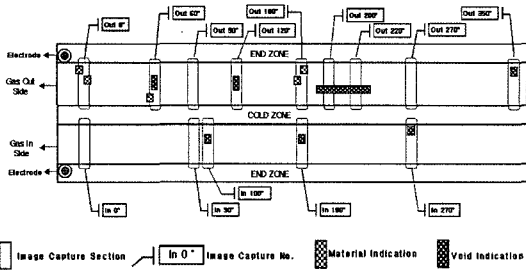
Fig. 11. 검사 도면.

300 mm 이음관에 대하여 5 MHz 배열초음파 센서를 가지고 용착부를 탐상한 결과 가스 입구측 이음관 용착부의 100, 180, 270도 부분에 작은 공극이 발견되었으며 출구측 이음관 용착부의 60, 120, 350도 부분에서 단일 공극으로 보이는 결함이 발견되었고, 200도에서 220도까지 연속 공극으로 보이는 결함이 발견되었다. 또한 0, 60, 180도 부분에서는 재료상의 결함으로 보이는 영상이 관찰되었다.

따라서 이를 종합하여 Fig. 11과 같이 이음관의 평면영 도면으로 작성해 보았다.

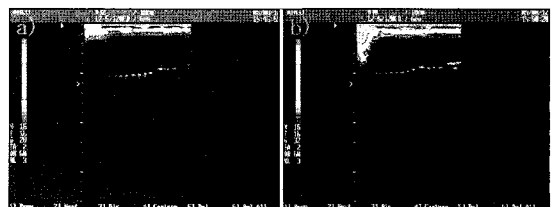
Fig. 13. 공극 결함을 지시하는 영상 결과.

전기용착부의 초음파 탐상 결과 측정된 초음파영상 결과들로부터 일부는 용착이 양호한 것으로 판단되나 몇몇 부분은 단일 공극으로 추정되는 결함들이 존재함을 확인할 수 있었다.

(a) 단일 공극 (b) 연속된 단일 공극

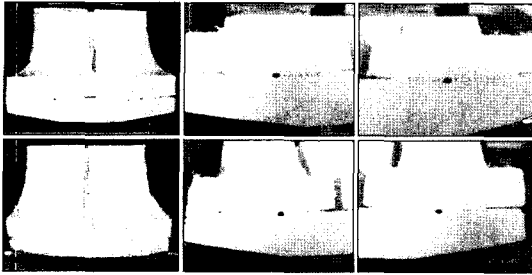
Fig. 15. 융착 단면에 발생한 단일 공극 모습.

용착 단면의 육안 검사를 위하여 이음관 부분을 절단하고 용착부를 다음 Fig. 14와 같이 4부분으로 절단하여 단면을 관찰하였다. 육안 검사 결과 초음파 탐상 결과와 동일하게 용착부에 단일 공극이 형성되었음을 확인할 수 있었으며 그 결과를 다음 Fig. 15에 나타내었다.

용착 단면을 절단하여 육안검사를 실시한 결과 약 8 mm의 가공 즉 열선 폭이 80 mm일 때 열선 폭의 약 10% 크기의 결함이 발생하였음을 확인하였다.

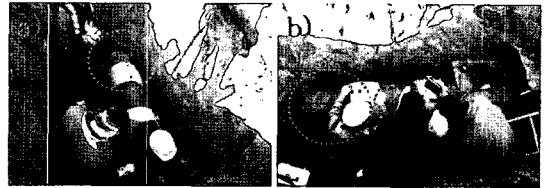
Fig. 17. 제 3장소의 초음파검사 모습.

이음관에 삽입한 곡관을 육안검사했을 때 삽입 불량 상태를 확인하였다 즉 PE관과 이음관을 수평으로 연결하지 않고 전기융착을 실시한 것으로 추정된다.

(a) 삽입불량 배관 및 이음관 (b) 초음파 검사

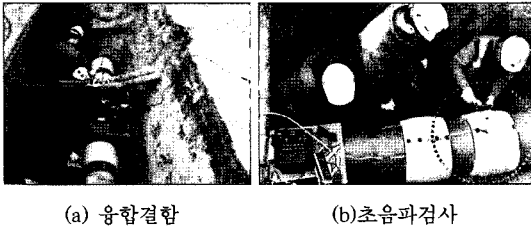
Fig. 20. 제 4장소의 이음관 초음파검사 모습.

검사 결과 Fig. 20에 빨간색 점선으로 표시한 이음관에서 가장 큰 결함이 발생하였음을 확인할 수 있었다. 열선의 총 길이가 8.0 cm일 때 열선 아래에 약 5.0 cm 이상의 융착이 안된 부분 즉 융합결함이 발생하였으며 또한 열선 주위에 약 1.5 cm 이상의 공극을 확인하였다.
