익산 미륵사지 석탑의 백화현상과 제어를 위한 용출실험

Formation of Efflorescence and Dissolving Experiments for Removing Control on the Stone Pagoda of the Mireuksaji Temple Site, Iksan, Korea

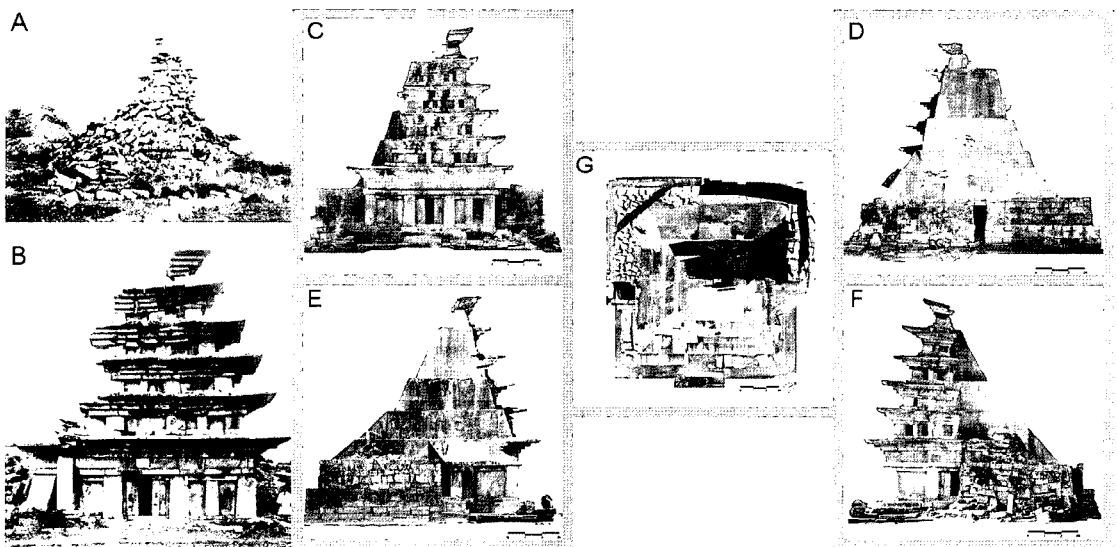
크리트로 보수하였다(Figure 1).

Figure 1. Photographs of the remaining the 6th-storied stone pagoda after collapse and before or after the concrete maintenance in year 1915 of the Mireuksaji temple site. (A) Dorsal view of the west side where the partial stone line have recollapsed even after being mended through stonework. (B) Frontal view of the east side where the south side have been extremely collapsed. (C, D, E, F, G) The present view of east, west, south, north side and plane after maintained with concrete.

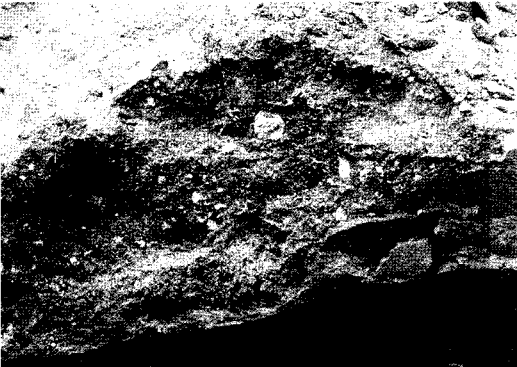
타설된 콘크리트 내에는 포틀랜드 시멘트, 잡석, 모래, 혼화제 등을 배합하여 사용하였다. 탑의 변형을 막기 위해 사용된 콘크리트는 반파된 부분 외에도 부재 이격부이나 결실된 부분 및 성형처리 부분에 충전형태로 무분별하게 사용되었다. 따라서 콘크리트 활용범위 안의 부재 표면에는 회백색석출물이 피각된 상태로 원암의 조직과 색상이 보존되어 있지 않다. 특히 혼화제로 사용된 생석회는 백화현상을 유발하는 직접적인 원인물질로 용해되지 않은 강회 결정체가 남아 있다(Figure 2). 이 석회잔류물은 콘크리트의 영향을 크게 받고 있음을 알 수 있다.

Figure 2. Quicklime compound used reconstruction for rock properties of the stone pagoda in the Mireuksaji temple site.

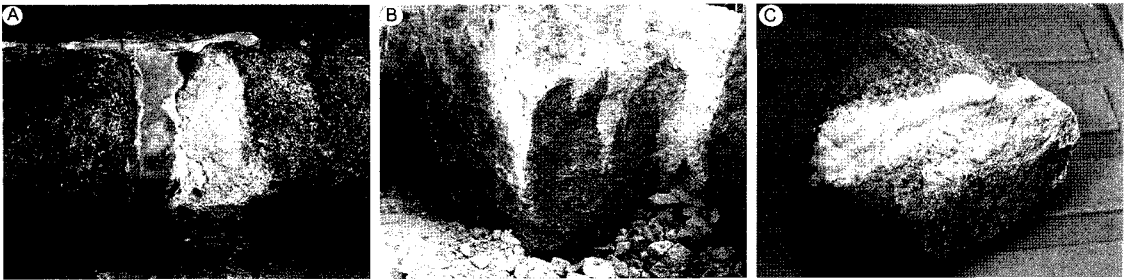
이 탑에 나타난 대표적인 표면오염 물질의 산출상태를 보면 구성암체 맞닿면에 줄눈제와 같이 시멘트를 덧 바른 부분에서 회백색의 변층이 있는데 주로 외면석 표면에서 발생하는 현상이다(Figure 3A). 적심석에서는 콘크리트가 경화되면서 물과 함께 한쪽 부분으로 계속적으로 유입되면서 수분은 증발하고 석회잔류물만 부재 표면에 피각되어 부식을 촉진하는 과정에서 표면 유실을 가져온다(Figure 3B). 이러한 현상을 반응식으로 나타내면 아래와 같다.

콘크리트가 경화된 후에도 지속적으로 우수가 유입되어 유리된 탄산염을 방출하여 중유판이나 중유석처럼 성장한 부재도 있다. 특히 콘크리트 양생을 개량하기 위해 사용된 혼화제(생석회)로 인해 백화현상이 심화되었다(Figure 3C). 백색이나 회색 변층의 범위는 수분의 유동혼전에 따라 생성된 탄산염 형태로 나타나고 있으며 얼룩진 백화현상으로 인해 풍화를 촉진시키거나 심미적

Figure 3. The production status of efflorescence caused by cement. (A) Transformed layer of ash color caused by cement through material. (B) White phenomenon caused by using excessive mixture. (C) Remaining material of lime grown like a stalactite.

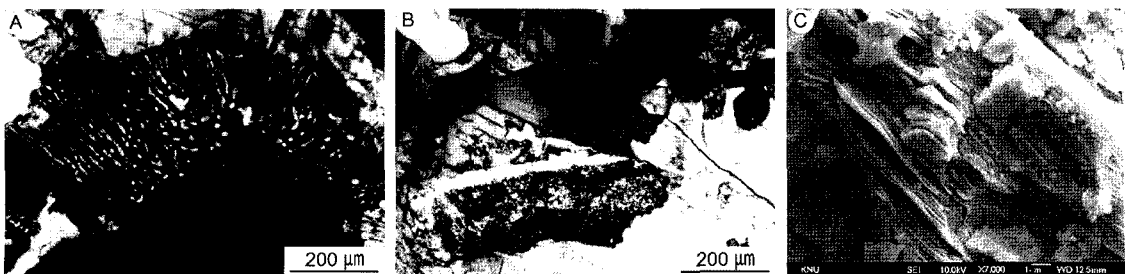
광물의 풍화정도를 관찰한 결과, 표면에만 국한적으로 영향을 주었을 뿐 광물 내부조직까지 영향을 주지 않은 것으로 나타났다. 세리에이트 조직을 보이는 석영과 취반상 조직을 갖는 장석류가 흑운모와 함께 입상조직을 이루고 있으며, 사장석과 정장석의 경계는 이차적인 성장교대조직과 점토광물화 작용을 받았다. 또한 흑운모도 벽개면을 따라 녹니석과 철산화물로 변질되어 있다 (Figure 4A, B).

Figure 4. Microphotographs showing rock properties of the stone pagoda in the Mireuksai temple site. Micrographic texture and rock forming minerals of quartz, orthoclase, plagioclase and biotite (A, B). Scanning electron microphotograph (SEM) of book textured biotite partly alter to the chlorite (C).

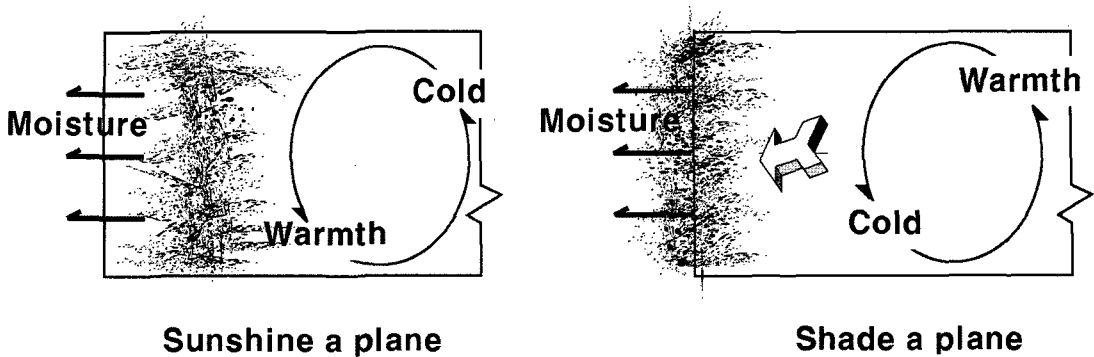
Figure 5. The form of efflorescence occurred on the bright side and dark side.

실례로 미루사지 석탑을 보면 북측면이 남측면보다 백화가 많이 발생되었고 또한 직접적으로 광선에 노출되지 않는 부분에 더 많은 백화가 발생되었다. 이러한 원인은 북측면이나 음지가 수분 증발이 빠르지 않고 적당히 증발되므로 내부에서 가용성 염이 흡수된 수분을 표면에 지속적으로 석출이 가능하도록 알맞은 조건을 갖추었기 때문이다. 따라서 일광면에서는 백화 발생이 적고 일음면에서는 백화가 많이 발생된다(Figure 5).
