강원(인제) 지역의 수해 피해 원인 및 대책방안

Causes and Measures of Flood Disasters in the Gangwon (Inje) Region

전 인 구*
Jeon, In Goo

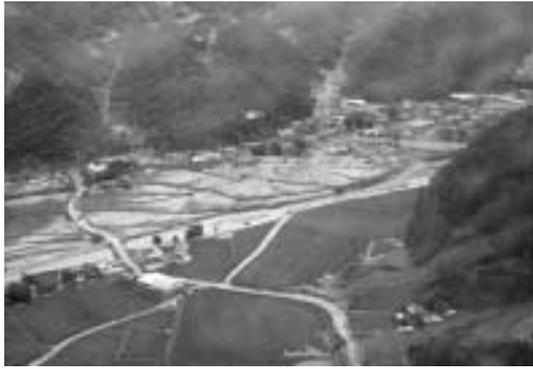
2006년 7월15일, 09:30부터 12:00시까지 최대 시우량 약 70mm~100mm 달하는 폭우가 유역 산간지 평균 경사도 약50° (40° ~75°) 의 급경사면에 집중적으로 내렸으며, 집수구역의 평균경사도 약30° (5° ~75°)의 산간 협곡은 갑자기 쏟아지는 급류를 감당하지 못해 계곡의 임야와 농경지를 유실시키고, 혼합된 토사와 유목은 하천으로 유입돼 하천범람으로 이어진다. 특히 집중호우 전 태풍 “위니아”로 인하여 자연경사면 표토층이 과포화되어 토양의 응집력이 약화된 상태에서 집중호우가 내려 토사유출 및 산사태가 증가되었다 <그림 1>.

토사유출로 인한 농경지 및 가옥피해

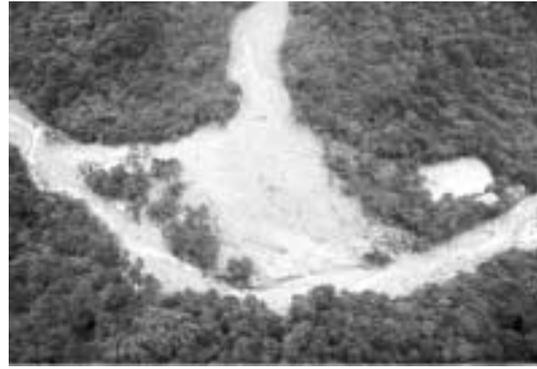
산사태로 인한 토사유출 피해

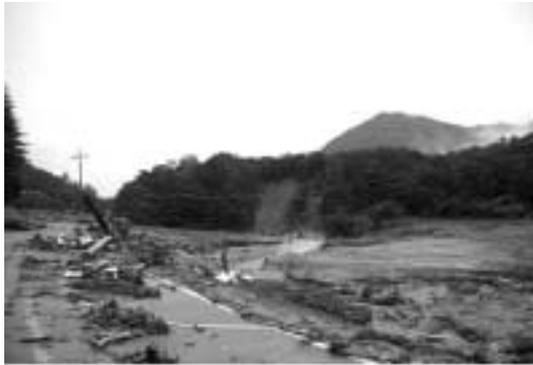
사면붕괴 및 유목유실 피해

집중호우에 의한 지반의 포화로 산간 곳곳에서 사면붕괴 및 산사태가 발생하였고, 이로 인해 붕괴된 사면에서 유실된 나무와 토사가 함께 하천으로 대량 유입되어 하천에 설치된 교량교각에 걸려 홍수의 흐름을 방해하게 됨으로서 교량 위쪽 부근의 수위가 상승하여 제방의 범람을 가중시켰다 <그림 2>.

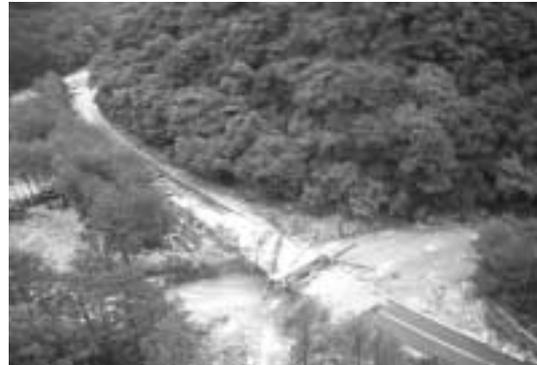
유목 및 토석이 교량에 걸려 제방범람

되므로 교각을 없애거나 경간을 넓혀 유목과 같은 장애물이 걸려 물 흐름을 방해하지 않도록 계획을 세워야하며, 긴급적 물 흐름을 저해하는 공법으로 공작물은 설치하지 말아야 한다.

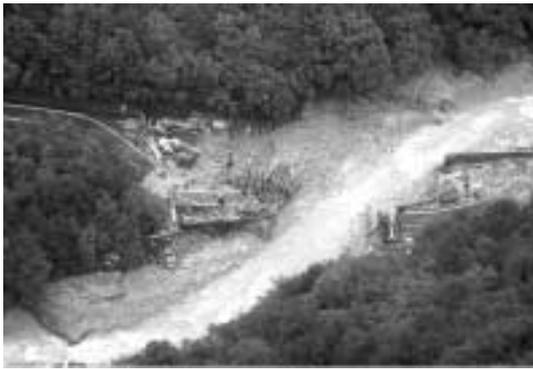
하폭이 좁거나 교량의 교각에 의한 통수단면 부족으로 제방의 범람, 붕괴를 가져왔다. 하천에 설치된 교량의 경간이 짧거나 높이가 낮을 경우 유목이 걸리거나 토사의 퇴적, 하상세굴 등에 의해 제방의 범람으로 도로 및 가옥, 농경지 유실 등 피해(그림 3참조)를 가중시킨다.

하천 통수단면 부족으로 범람

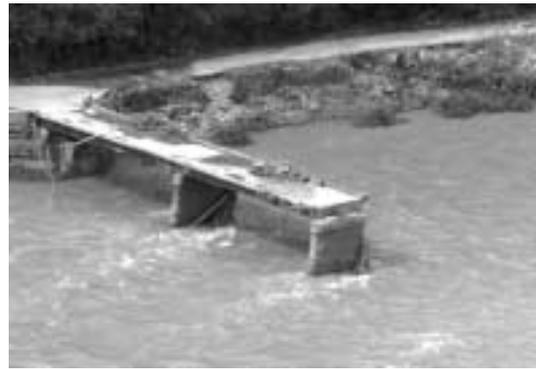
하천 구조물 부적정에 의한 피해

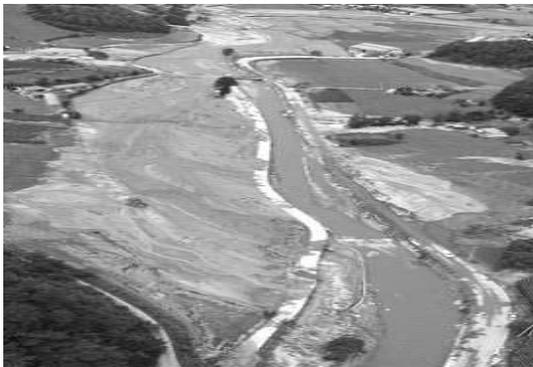
하천주변 저지대 기반시설 미비

도시지역의 홍수피해는 주로 내수처리의 문제로 인해 침수피해가 많이 발생한다. 지형특성상 강우도달 시간이 짧아 집중강우가 발생할 때, 단시간에 도달하여 하류 하천구간의 수위를 급상승시킨다. 이때 수해상습 저지대의 도시기반 조성이 잘 되어있지 않았을 경우 침수피해는 불가피하다.

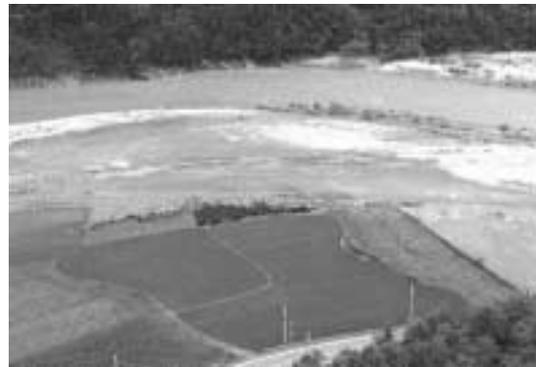
홍수시 저류시설 기능 미흡으로 피해

지형 하천에 유입되는 토사나 유목 등을 차단하고 홍수시 저류기능을 할 수 있는 공간 또는 저지대 습지, 경작지 등의 면적이 없어 집중호우 대부분이 하천으로 직접 유출하기 때문에 하천 최대홍수량을 증가시켜 피해를 가중시킨다.

하천에 유입되는 토사와 유목을 차단하기 위하여 하천 상류에 소규모 저수지를 설치하는 방안을 검토해야 한다. 물론 예산확보에 다소 어려움은 예상되나 생활용수 및 농업용수, 관광용수 확보, 재해방지 등 다목적용으로 계획할 수 있어 산사태가 많이 발생하는 지역에서는 특히 토사와 유목 차단을 위한 효과적인 방안이 될 수 있다. 특히 강원지역 대부분이 산림이 울창하여 산불이 발생할 경우 대형 피해가 우려되는 만큼 방화용수 목적으로도 기여할 수 있는 소규모 저수지의 필요성은 대두되고 있다. 또한 기존의 저수지나 저류시설은 가능한 재해예방 및 다목적 용수차원으로 규모를 늘리는 방향으로 재편되어야 한다.

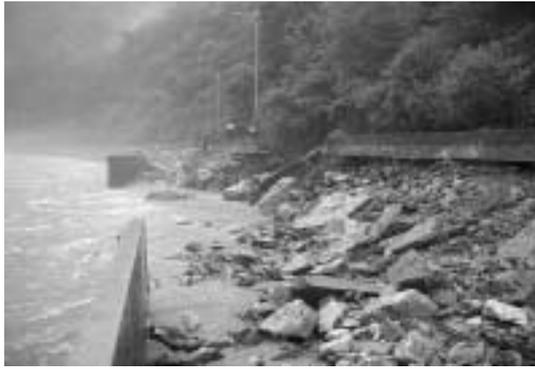
난개발 등으로 유역홍수피해 가중

산, 하천, 계곡 주변의 무분별한 난개발로 파놓은 웅덩이에 고인 빗물 또는 나대지로 방치된 임야는 산사태의 발원지가 되며, 사면 유실로 홍수시 하상에 많은 토사가 퇴적되고, 퇴적된 토사는 하천 통수단면을 감소시키며 단면감소에 따른 하천의 물 흐름지체 등은 홍수피해를 가중시키고, 자연생태계를 파괴시킨다.

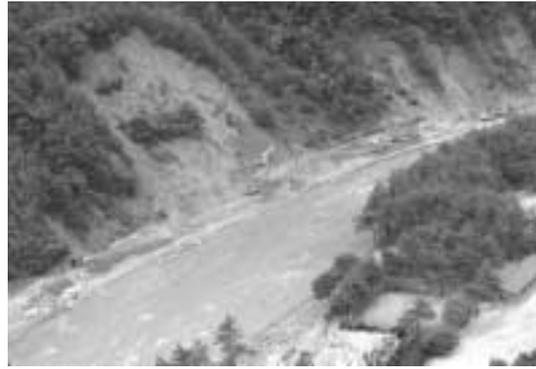
산사면 경계면에서의 슬라이딩 피해

인제지역의 유역은 대부분 산악형의 급경사면과 협곡으로 구성되어 있으며, 지표면으로부터 약 0.5-1.0m의 토사층과 그 아래 암반층이 경계면을 이루고 있다. 이러한 지층구조에서는 지층으로 강하하던 침투수가 암반층에 의해 차단되고, 차단된 침투수는 토사층과 암반층의 경계면을 따라 낮은 계곡으로 침출수로 형성하게 된다. 또한 지표면 토사층의 과포화로 급경사면에서 자중을 이기지 못한 토사가 침출수와 함께 슬라이딩하게 되는데, 이때 사면토사와 나무가 함께 쏟아진 유목은 작은 협곡으로 쏟아지게 된다.
