요업 및 토석제품 제조업 안전관리 개선 사례

경남서부지회 강형석 과장

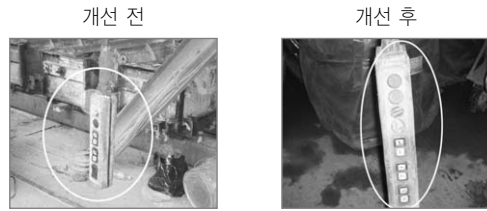
작업명	제품이동	위험도	448
작업내용	형틀을 원심성형기에 이동		
위험요인	크레인 펜던트 스위치 오조작 위험, 펜던트 케이블 손상 위험		
현안전관리수단	과부하방지, 권과방지장치 등

〈크레인 펜던트 스위치 개선〉

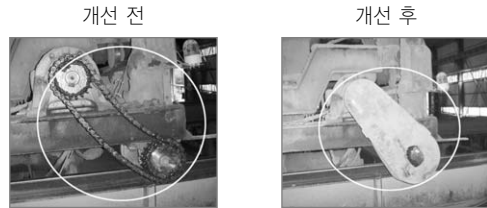
〈동력전달부 방호조치〉

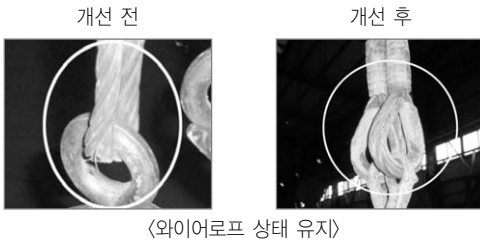
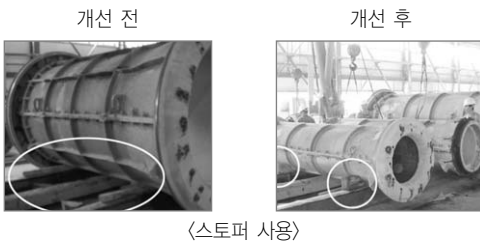
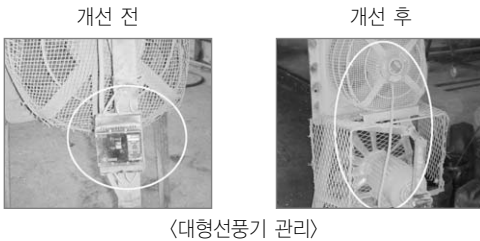
작업명	볼트해체	위험도	832
작업내용	중간제품의 형틀볼트 해체		
위험요인	임팩트 취급시 근골격계 질환 발생 위험		
현안전관리수단	없음

작업명	분리이송	위험도	432
작업내용	형틀과 제품을 분리		
위험요인	크레인 주행부 작업자 충돌 및 협착재해 위험		
현안전관리수단	과부하방지, 권과방지 등

- ▶ 탈형 공정
 - (1) 관리조직분야
 - ① 근골격계질환예방 안전보호구 지급
 - ② 작업지휘자 배치
 - ③ 적정 작업공간 확보
 - ④ 크레인 주행부 충돌재해방지 안전구역 설정 및 작업 출입통제
 - ⑤ 안전담당자에 의한 크레인 사용시 주행부 레일 확인
 - (2) 불안전한 상태
 - ① 스톱퍼 사용
 - ② 정기적인 슬링와이어 로프, 후크 점검실시
 - ③ 호이 레일 주변 출입금지 구역 설정
 - (3) 불안전한 행동
 - ① 줄걸이 작업방법 준수
 - ② 스트레칭 실시 및 안전보호구 착용 철저히
 - (4) 기술분야
 - ① 임팩트 진동에 의한 근골격계질환예방 안전보호구인 진동완화 장갑 지급
 - ② 임팩트 작업장내 낙하, 작업자 전도재해 방지 보관대 설치

- ③ 줄걸이 작업용 슬링와이어로프 정기적인 점검 및 교체
 - ④ 형틀 불시이동에 의한 협착재해방지를 위해 스톱퍼 사용
 - ⑤ 대형선풍기 안전망 설치 및 본체에 제3종접지 실시
- (5) 개선 사례

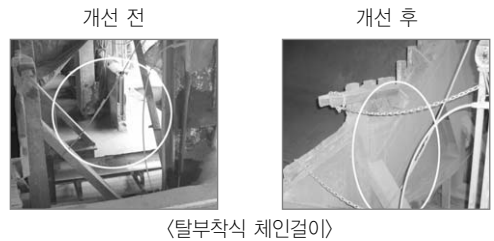
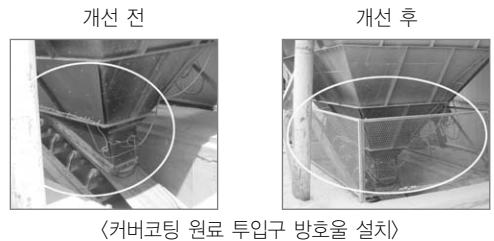
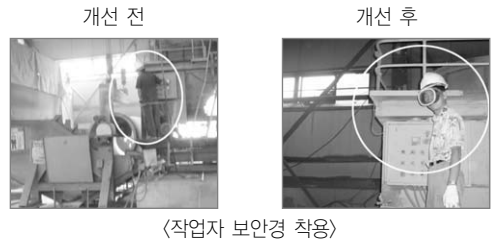
작업명	코팅작업	위험도	448
작업내용	외경에 회전 중 물터를 코팅		
위험요인	- 커팅코팅기 내부 개구부 노출 추락, 실족 재해 위험 - 커버코팅기 회전달기구 동력전달부 협착재해 위험		
현안전관리수단	비상정지스위치

- (1) 관리조직분야
 - ① 재해방지 안전보호구 지속적인 착용지도
 - ② 표준작업안전방법 제정
 - ③ 단독작업 금지
- (2) 불안정한 상태
 - ① 동력전달부 노출부분 덮개 부착
 - ② 커버코팅기 추락재해 방지용 표준안전난간 설치

- ③ 이송대차 레일 끝단부 탈선방지 스톱퍼 부착
 - (3) 불안정한 행동
 - ① 설비작동 중 청소, 정비 등 작업금지, 지정통로 이동
 - ② 비래재해 방지 보안경 등 안전보호구 착용철저
 - (4) 기술분야
 - ① 커버코팅 달기구용 회전설비 동력전달용 체인 부분덮개, 손등, 신체의 일부 들어가지 않도록 견체 덮개 설치
 - ② 커버코팅기 조작부 하부측 개구부 방호덮개 부착
 - ③ 덮개 부착시 스틸그레이팅을 사용하여 하부 확인 가능토록 조치
 - ④ 커버코팅 작업장 측면에 탈부착 가능한 구조의 체인걸이 설치
- (5) 개선 사례

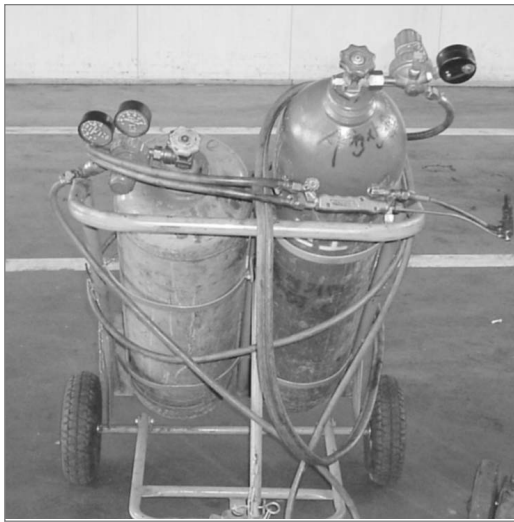
- ▶ 철근의 조립가공 공정
편성기 회전부 작업자 접촉에 의한 협착 재해 위험이 있다.
- ▶ 공무
가스 절단기용 충전용기 전도에 의한 재해 발생 위험이 있다.
- ▶ 출하
15톤 지게차 후진시 경보음 작동 상태 불량으로 작업자 충돌 위험이 있다.

〈충전용기 전도방지 조치〉

O₂, LPG 등 충전용기 전도에 의한 재해방지 이
동식 대차 및 용기 지정보관
