# 소량다품종 주물제품 제조업 안전관리 개선 사례

대전충남지회 성 민 영 과장

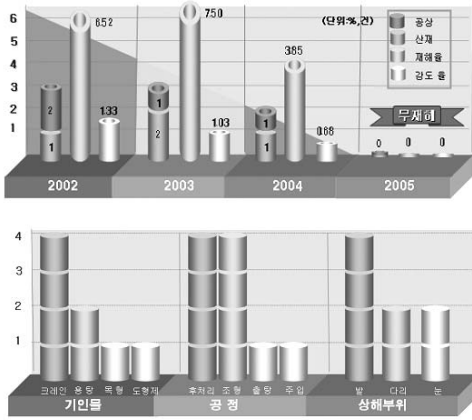
[최근 4년간 산재 및 공상재해 발생현황]

위험성평가 시행 이전 3년간 총 8건의 산재와 공상재해로 매년 2~3건의 재해가 꾸준히 발생되어 왔다. 지난 8건의 재해는 크레인 운반작업과 후처리·조형 공정에서 50%의 재해가 발생하는 등 일부 공정과 설비에서 재해가 집중되는 경향을 보였다.

재해로 근로자가 입은 상해에 있어서도 발이 집 중적으로 많이 다치는 특성을 갖고 있다.
