# 건설 중대재해 사례와 대책 ⑪

자료제공 / 한국산업안전공단

## 2. 건설 사망재해 사례

### 3. 빌딩

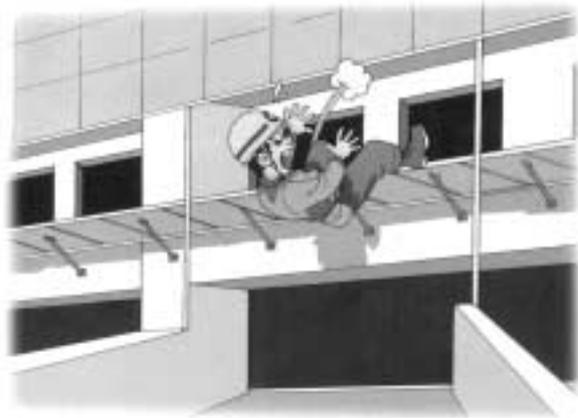
재해상황도

- 사고유형 : 추락
- 피해정도 : 사망
- 아크로텔 현장에서 피해자가 방호선반 해체작업 중 몸의 중심을 잃고 추락(4.7m)하여 사망한 재해이다.
- 공사규모 : 지하3층, 지상 27층
- 공사금액 : 42,676백만원

10:30분경 방호선반이 가로 6m 돌출길이 1.8m 가량 남았을 때 유공발판이 빠지지 않아 자세를 바꾸기 위해 일어서는 순간 방호선반 단부에서 몸의 중심을 잃고 추락(4.7m)하여 사망한 재해이다.

- 추락방지 조치 불량

추락의 우려가 있는 가설방호선반 해체작업 시는 추락방지를 위하여 안전한 작업발판을 작업장 하부에 조립, 설치하거나 안전대 부착설비를 설치하여 안전대를 착용 후 작업해야 하나 실시하지 않았다.

- 추락방지 조치 철저

높이 2m 이상 고소 작업장에서의 시설물 해체작업 시에는 하부에 전용작업발판을 설치한 다음 작업하거나, 상부 비계 또는 구조물에 안전대 부착설비를 설치하여 안전대를 걸고 작업토록 관리감독을 철저히 한다.

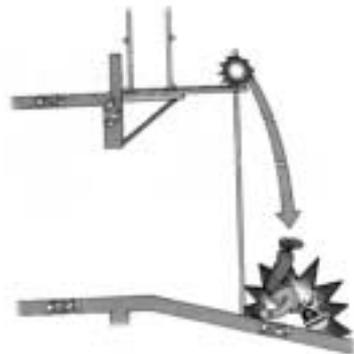
재해상황 단면도

9:20분경부터는 알루미늄 유공발판으로 조립된 주차장 램프 상부(가로 12m 돌출길이 3.7m) 가설방호선반 해체작업을 방호선반 상부 바깥쪽부터 순차적으로 유공발판을 해체하여 아래 동료작업자에게 내려주는 방법으로 작업 중이었다.

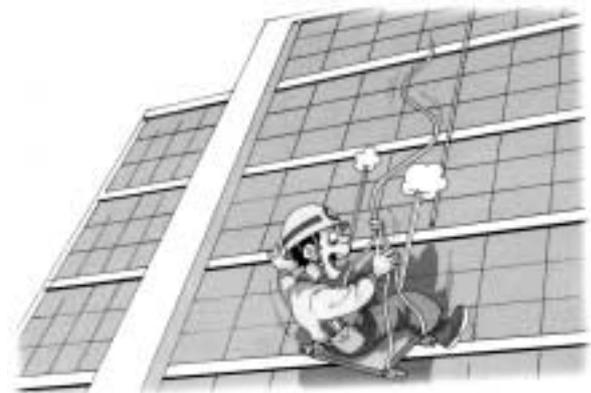
재해상황도

□ 달비계를 이용하여 건물외부 마감재의 연결부에 코킹작업을 하던 중 짧게 설치된 로프로 인하여 발판이 이탈되어 추락(15m)하여 사망한 재해이다.

- 달비계 지지용 로프의 설치상태 불량

달비계 지지용 로프를 지상4층 바닥 슬래브 높이까지만 설치한 상태로 작업했다.

- 추락방지용 수직구명줄 미설치  
달비계 지지용 로프와는 별도로 추락에 대비하여 안전대 걸이용 수직구명줄을 설치해야 하나 설치하지 않았다.

- 달비계 지지용 로프 설치상태 확인 철저  
달비계 지지용 로프가 지면까지 닿도록 충분한 길이로 설치하고 로프의 이상 유무(꼬임이 끊어지는 등), 로프 결속부의 매듭상태, 로프를 지지하는 결속물의 이상유무(강도, 로프의 이탈 가능성) 등을 작업 전에 확인한다.  
- 추락방지용 수직구명줄 설치  
달비계 지지용 로프와는 별도로 안전대 걸이용 수직구명줄을 설치하고 근로자는 안전대와 추락방지대를 착용하고 작업한다.

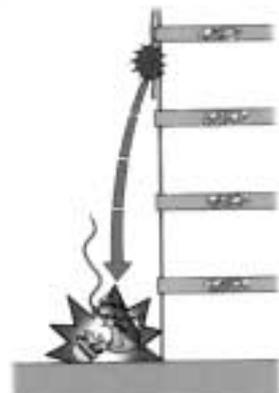
재해상황 단면도

10:40분경 건물 외부에서 작업을 실시하던 피재자가 사용하던 달비계 로프는 옥상층으로부터 지상 4층 바닥 높이까지만 설치되어 있었고 이로 인하여 달비계가 로프로부터 이탈함으로써 추락(15m)하여 사망한 재해이다.

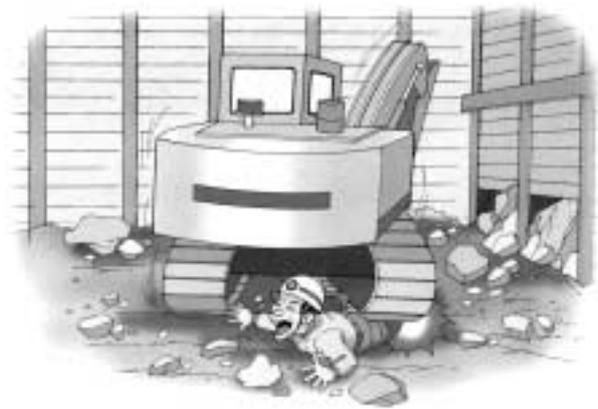
재해상황도

동하기 위해 굴착작업을 하고 있는 백호우 뒤편으로 이동하던 중 후진하는 백호우에 다리가 깔려 사망한 재해이다.

- 차량계 건설기계 접촉방지 조치 미흡  
백호우 등의 차량계 건설기계를 사용하여 굴착작업 시에는 작업자가 천공작업 후 위험반경을 완전히 벗어난 후에 후속작업을 실시하거나, 당해 건설기계를 안전하게 유도할 수 있는 유도자를 배치하여 현장 내 근로자가 건설기계에 접촉되지 않도록 하여야 하나 배치하지 않았다.

- 차량계 건설기계 접촉방지 조치 실시  
차량계 건설기계를 사용하여 굴착작업을 하는 때는 운전 중 인 당해 차량계 건설기계에 접촉 위험이 없도록 위험반경 내 근로자 출입을 제한하고 유도자를 배치하여 유도자의 유도에 따라 안전하게 작업한다. ●

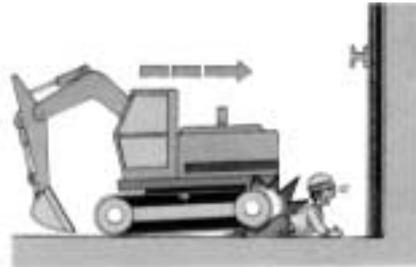
재해상황 단면도

당 현장은 빌딩 굴착공사 현장으로 굴착공사 및 흙막이 지보공 조립작업을 실시했다.  
7:00부터 현장 출입구 우측 코너부 굴착면에 부분적으로 돌출된 경암 천공작업을 시작했다.  
14:30분경 피해자가 굴착면에 돌출된 경암 천공작업을 마치고 지상층으로 이동하기 위해 굴착 작업을 하고 있는 백호우(0.6m) 뒤편으로 이동하던 중 후진하는 백호우 무한궤도에 다리가 깔려 사망한 재해이다.
