공동주택 하자사례 분석을 통한 시공 시 유의사항

자료제공 / (주)우원

I. 하자사례 현황

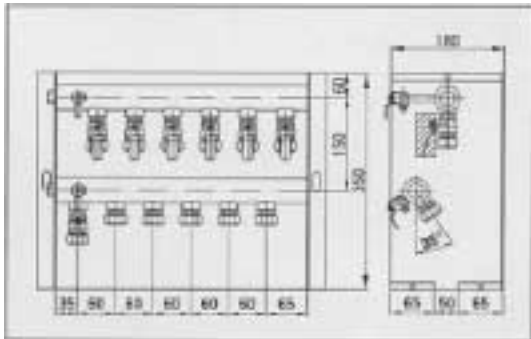
당사에서 시공한 인천 공동주택 싱크대 하부에 설치된 난방용 온수분배기에서 누수가 발생하여 거실 및 방으로 침투되었다.

1. 바닥형 분배기에 설치된 Air Vent 의 미세한 누수에 의하여 바닥으로 스며들었다.

2. 바닥형 분배기 설치시 액셀 조임 부위나 에어핀에서의 누수시 발견이 쉽지 않고 과대한 진행후에 발견되어 피해가 커지는 문제점이 발생했다.

3. 온수분배기에 품질이 확인되지 않은 자재를 사용했다.

피해현장에 시공된 바닥형 온수분배기

누수된 부분 건조후 온수공급 차단하여 재 시공후 수압테스트를 거쳐 처리 완료했다.

- ① 온수분배기 발주 시 각 부품에 대한 명확한 기준 제시 및 확인
- ② 자재 반입 전 샘플에 의한 자재검수 (표준 샘플 기준에 의한 품질검사)
- ③ 현장 반입시 자재검수 실시 (반입전 조인트, 에어핀, 각 밸브의 육안검사 포함)
- ④ 세대별 수압Test 실시 → 시험 기준압 상태에서 24시간 이상 check (입주 시까지 지속적 확인)

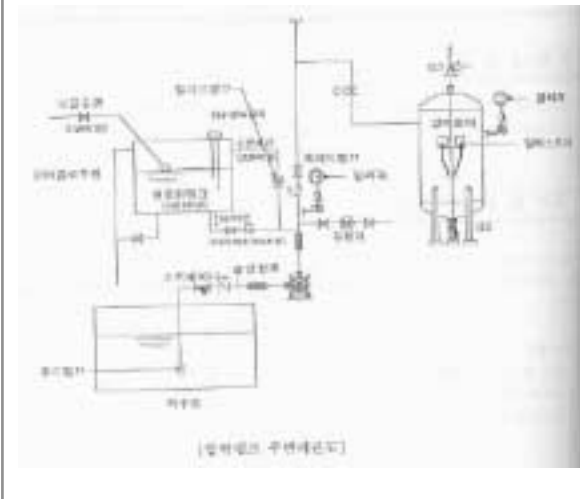
소화펌프의 자동 기동/정지 불량, 소화펌프의 빈번한 trip 현상이 발생했다.

- ① 현장에서 옥내소화전 및 스프링클러 펌프의 Start-up 및 시운전시 압력탱크의 설정압력에 대한 이해부족으로 잘못 설정하여 문제 발생
- ② 압력탱크 내부에 공기가 들어있지 않고 물만 들어있는 경우에 발생
- ③ 적정 설계압 Setting 오류

*압력챔버 공기교체방법

1. 제어반에서 펌프 전원 Off
2. G1 밸브 폐쇄
3. G2, G3 밸브 개방하여 배수
4. G3 통하여 공기주입, G2, G3 밸브 폐쇄
5. G1 밸브 개방하여 물을 채움
6. 보조펌프, 주펌프 자동으로 하면 일정압력 도달하여 Setting 완료

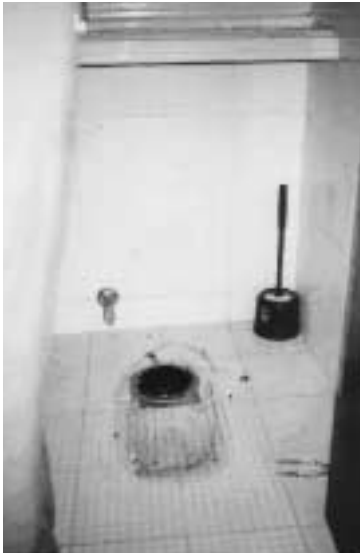
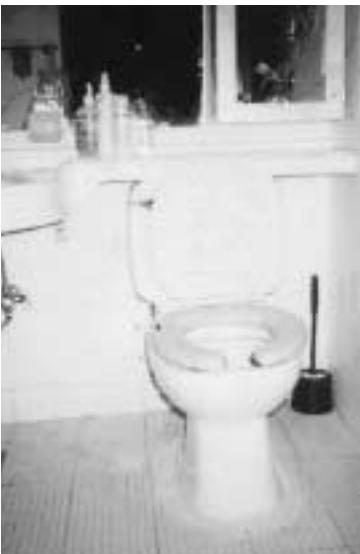
① 수지3차 공동주택에서 양변기 이탈 현상이 발생하였다.

아래 그림에서 보이는 양변기 고정 후렌지가 바닥에 견고히 부착되지않아서 발생하였다.

① 양변기를 들어내고 양변기 후렌지부위 타일을 일부 타공하였다.

② 양변기 후렌지를 백시멘트로 밀착 접착후에 양변기를 재시공하였다.

① 양변기 시공 작업자에게 양변기 후렌지 설치부위를 일부 타공후 백시멘트로 바닥과 완전히 밀착 시공하도록 교육하고 지시하였다.

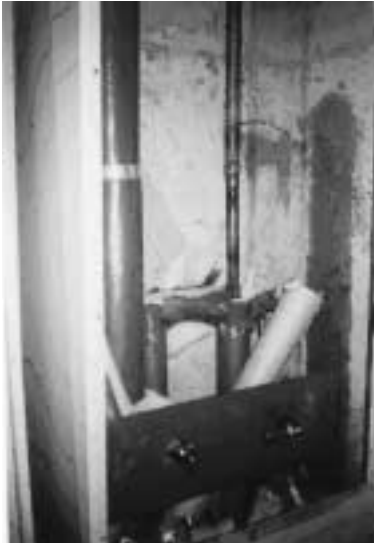
인천 송현 공동주택에서 급수가 되지 않았다.

① 공사중 배관 시공시 부주의로 배관 내부에 이물질(비닐)이 침투된 것으로 보인다.

② 입상배관 시공시 작업 후 비닐 보양한 뒤 다음 작업때 완전히 제거하지 않은것으로 보인다.

③ 입주 후 에는 괜찮았으나 1년이 지나 물탱크 청소 후 재가동시 비닐이 막혔다.

급수 라인 동관을 절단한후 이물질(비닐) 제거 후 다시 시공하였다.

- ① 타 공정에 의해서도 영향을 받을수 있으므로 보양을 철저히 한다.
- ② 작업자들에게 공사 진행 시 반복적인 주의와 교육이 필요하다.

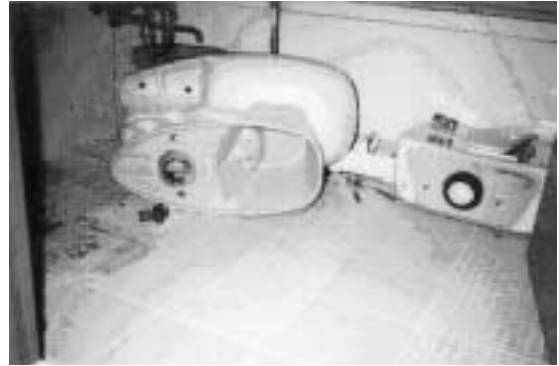
인천 송현 공동주택에 양변기 막힘이 발생하였다.

양변기 슬리브 신설 시 옹벽에서 적정거리(300~320mm)를 확보하지 못했을 경우 편심후렌지를 사용하게 되는데 이로 인해 막힘현상이 자주 발생하고 있다.

양변기는 타일을 파손한 후 백시멘트로 배수위치를 변경후 재시공하였다.

- 슬리브 설치 시 옹벽에서 타일마감까지 고려한 적정거리를 확보하므로써 예방 가능하다.
가급적 편심후렌지 사용을 지양한다.

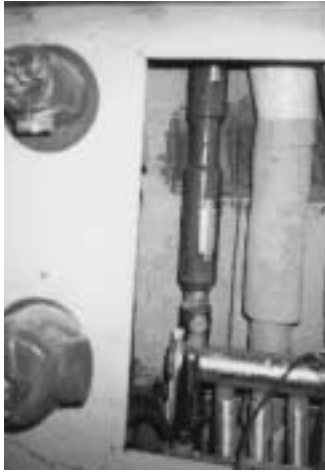
교체후

신축이음관(50mm) 교체작업 후 10층에 배관을 고정하는 U볼트를 재시공하였다.

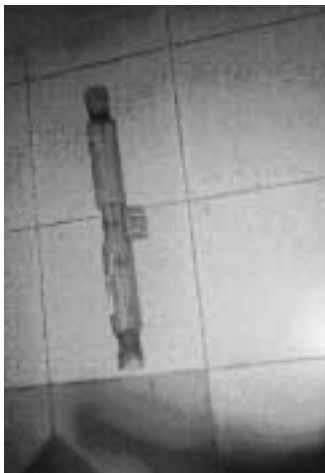
용인수지 3차 공동주택에 설치된 신축이음관에서 누수가 발생하였다.

- ① 신축이음관이 감당할 수 있는 배관팽창분(명판표기 40mm)을 초과한 것으로 보였다.
- ② 5층과 15층에 설치된 신축이음관 사이에 배관을 잡아주는 U볼트가 느슨해진 것이 직접적인 원인으로 판단되었다.

누수된 신축이음관

① 제조사에서 제공하는 신축이음관의 유효팽창량 흡수분을 감안한 시공이 되어야 한다.

② 시공시 U볼트, 기타 플랜지류의 조임토크에도 각별한 주의가 요구된다.

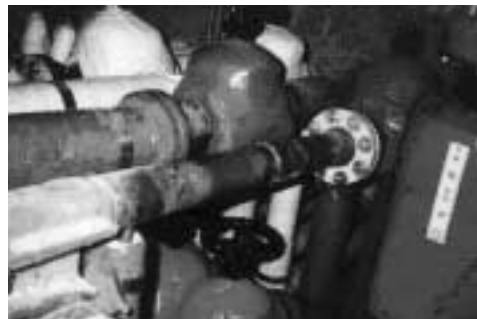
수지 3차 공동주택 지하 고층부 급수라인(동관 100mm)에서 누수가 발생하였다.

시공 중 용접불량으로 보온재 내에서 미세하게 누수되고 있었던 것으로 추정된다.

고층부 급수라인 퇴수하고 동관용접으로 재시공 후 보온마감하여 작업을 완료하였다.

① 동관 용접 시 적당한 용접온도는 750~850℃이며 과열로 인하여 모재에 변형이 생기지 않도록 작업자에게 충분한 교육을 실시하였다.

② 일정수준 이상의 기능공 투입을 원칙으로 한다.

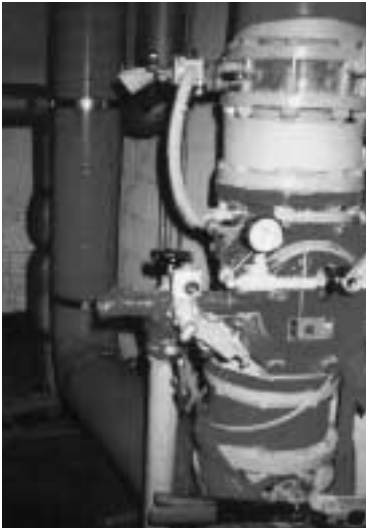
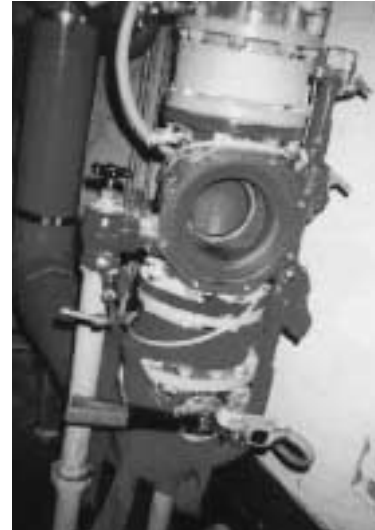
동수원 공동주택 지하주차장 2층 프리액션밸브 2차 측으로 물이 미세하게 넘어갔다.

배관과 밸브 시공 후 계통에 후레싱을 하지 않아서 밸브커버 고무패킹에 이물질이 들어간 것이다.

프리액션밸브 커버를 풀어 용접 이물질 제거 후 밸브를 재 셋팅하였다.

① 용접 작업 중 용접뽕이 배관 안으로 들어가지 않도록 주의한다.

② 배관시공 후 후레싱작업을 철저히 시행한다.

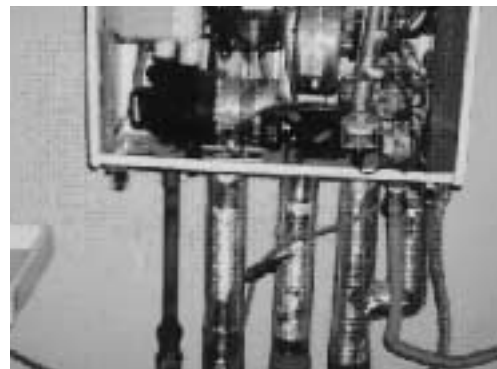
인천 송현 공동주택 보일러 공급라인에 누수가 발생하였다.

동관 용접의 미숙으로 나타났다.

보일러 커버를 뜯고 보온재 제거 후 용접작업을 실시 하고 마감처리 하였다.

- ① 동관 용접 시 적당한 용접온도는 750~850℃ 이며 과열로 인하여 모재에 변형이 생기지 않도록 작업자에게 충분한 교육을 실시하였다.
- ② 일정수준 이상의 기능공 투입을 원칙으로 한다.

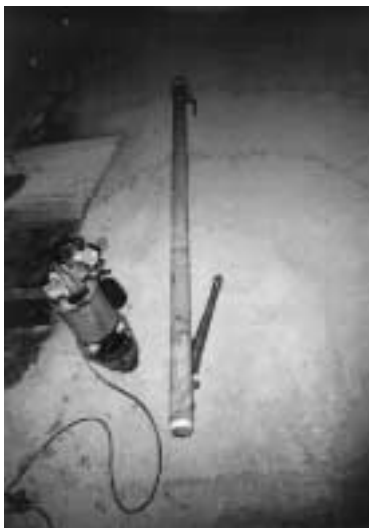
수지 공동주택 지하 집수정 배수 펌프에서 누수되었다.

집수정 배관 작업 중 펌프 후렌지(50mm)가 PVC류인데 과도한 조임을 한 것으로 보였다.

집수정 물을 제거한 후 펌프 후렌지를 교체하여 완료하였다.

시공시 플랜지류, U볼트, 기타 나사조임의 조임토크에 각별한 주의가 요구된다.

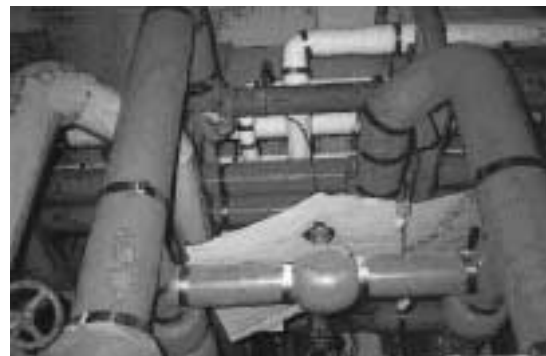
신봉리 공동주택 난방 배관에서 누수가 발생했다.

난방라인 100mm 용접 엘보부위의 용접미숙으로 조금씩 누수된 것으로 보인다.

기계실 난방 라인 퇴수 후 용접작업하여 보온으로 마무리하였다.

용접작업 시 일정수준 이상의 기능공 투입을 원칙으로 한다. Ⓞ
