설비공사의 하자사례 현황 분석①

- 대한설비건설협회 회원사 하자발생을 중심으로 -

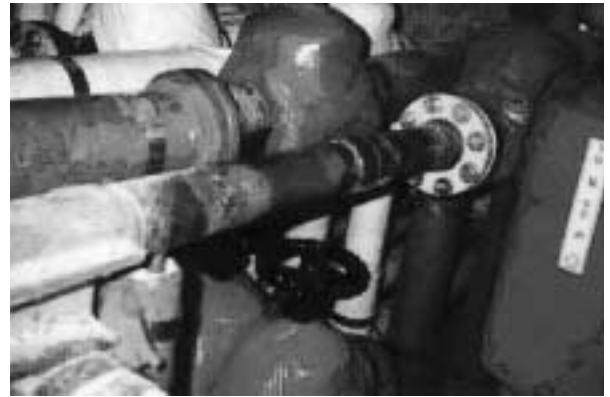
▲ 시공 중 용접불량으로 보온재내에서 미세하게 누수하자발생

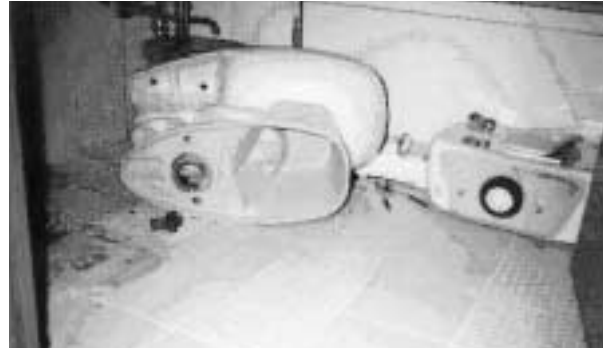
▲ 공동주택 하자 중 발생율이 높은 양변기 하자

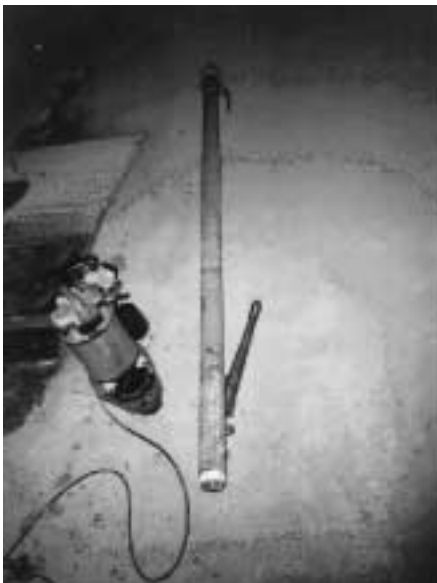
▲ 공동주택 집수정 배수펌프에서 누수하자가 발생

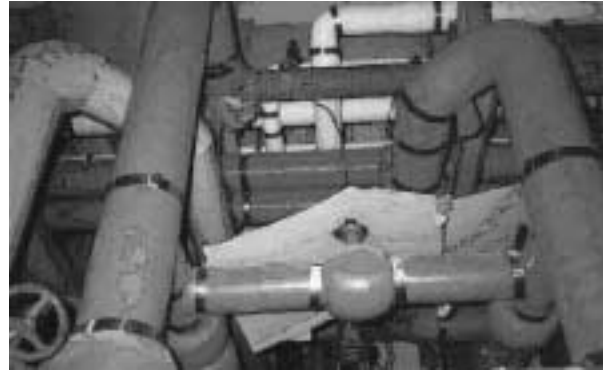
▲ 공동주택 기계실 난방배관에서 누수발생
