# 터널갱구사면 붕괴원인에 대한 3차원 분석 고찰

(주) 세일엔지니어링 이사  
토질 및 기초기술사  
송 평 현

## 1. 서론

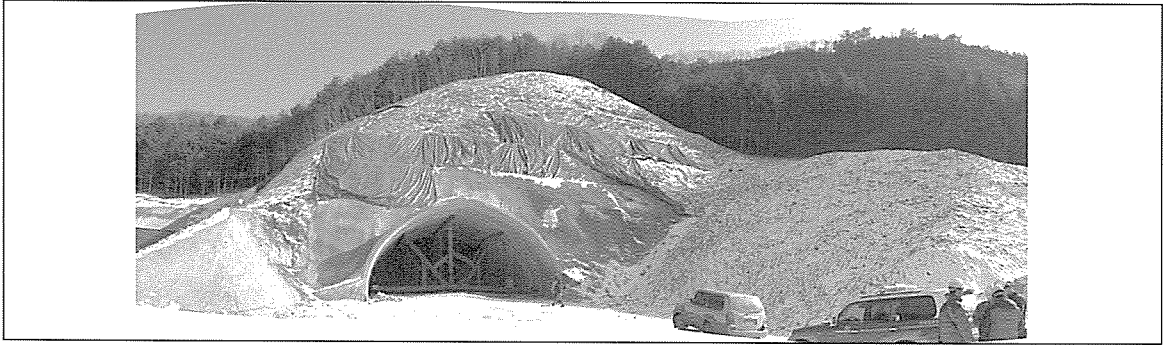
사면 전경

- 사면내에 변형이 발생되어 지반이 상당량 이완되어 있음.
- 사면의 붕괴발생으로 미루어 활동면이 현 터널하부에 위치하고 있는 것으로 추정

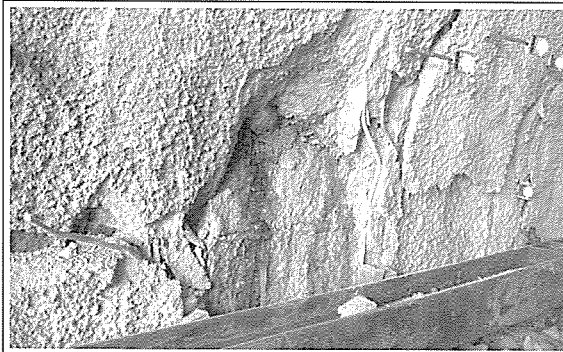
Shotcrete 변상 현황

- 사면붕괴시 숏크리트 및 지보재에 변형이 발생되었으며 이 이완영역을 따라 용출이 되고 있음
- 주기적인 계측을 실시하고 있으나 큰 변화양상을 보이지는 않음

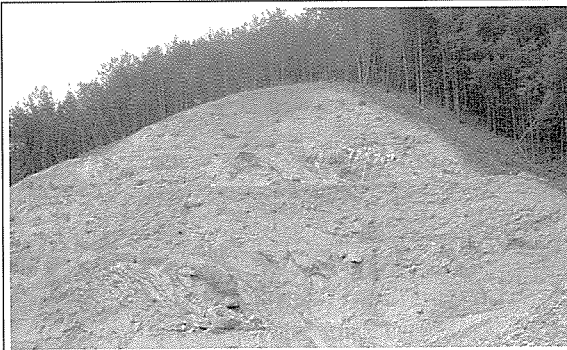
전체 사면붕괴 현황

- 인장균열은 위치에 따라 다소 차이를 보이나 약 20cm 정도의 변형이 발생되었으며 현재는 추가 변형은 발생되지 않는 실정임.
- 인장균열의 위치는 능선의 상부를 따라 진전되어 있으며, 인장균열의 규모로 미루어 단층 파쇄대에 의한 평면형 또는 썩기형의 사면붕괴가 발생된 것으로 판단.

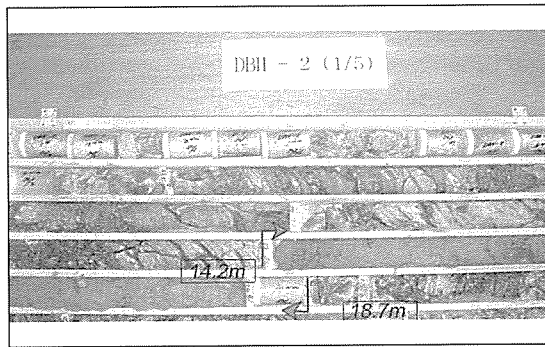
대표 시추코아 - 점토층

- 시추조사결과 최상부의 풍화대층과 그 하부에 기반암은 흑운모편암이 분포.
- 기반암인 연암층은 전체적으로 파쇄가 심하여 core loss 구간이 많고 절리 및 편리면은 풍화되었으며 방해석 및 점토질 물질이 1~5mm 두께로 협재되어 분포하며 TCR 10~100%, RQD 0~59%의 범위를 보임.

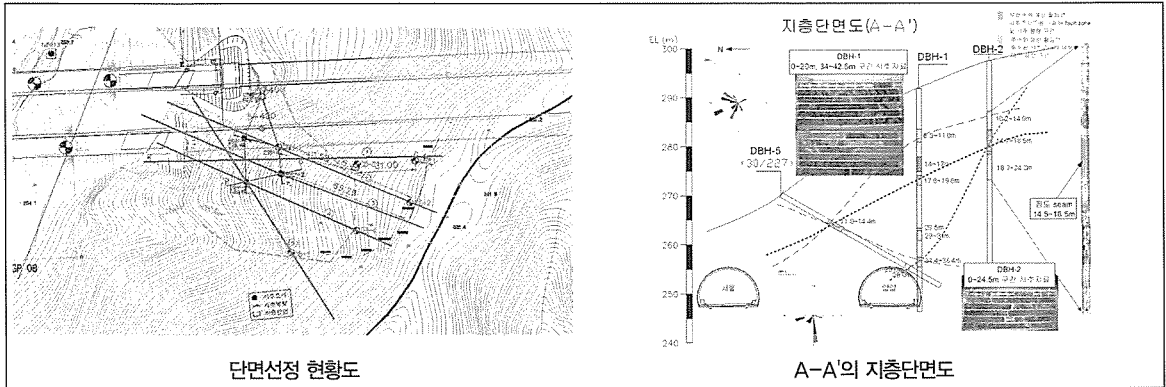
- 절리 및 단층에 의해서 썩기형의 붕괴가 예상되며, 우측 계곡부의 인장균열에 의해서 터널 우측 사면의 파괴 예상.
- 터널 입구 우측사면은 사면의 우측 계곡부에 발생된 연장이 긴 인장균열과 같은 방향이므로 인장균열의 영향을 받을 것으로 예상됨.
- A-A'단면에서 추측되는 예상 활동면의 경사방향을 고려할 때, 단층이나 지층 내부에 존재하는 활동면의 경사 방향이 터널 방향으로 경사졌을 가능성이 높다고 판단.
- 따라서 인장균열과 유사한 방향으로 형성된 터널 입구 우측사면에서 붕괴가 발생할 가능성이 있다고 판단.

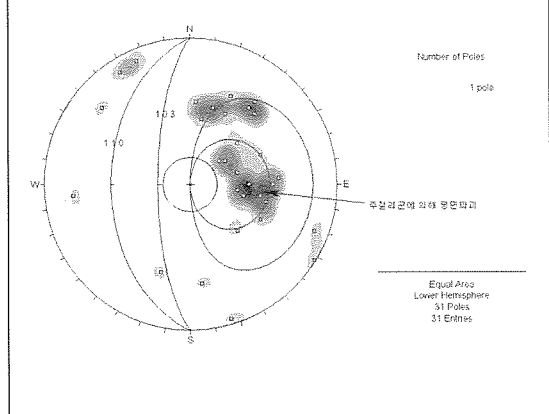
- 조사된 주불균연속면에 의해서 평사투영법에 의한 사면안정 해석을 실시하면, 국부적인 사면방향으로 경사진 불연속면에 의해 평면파괴의 가능성이 매우 높음.

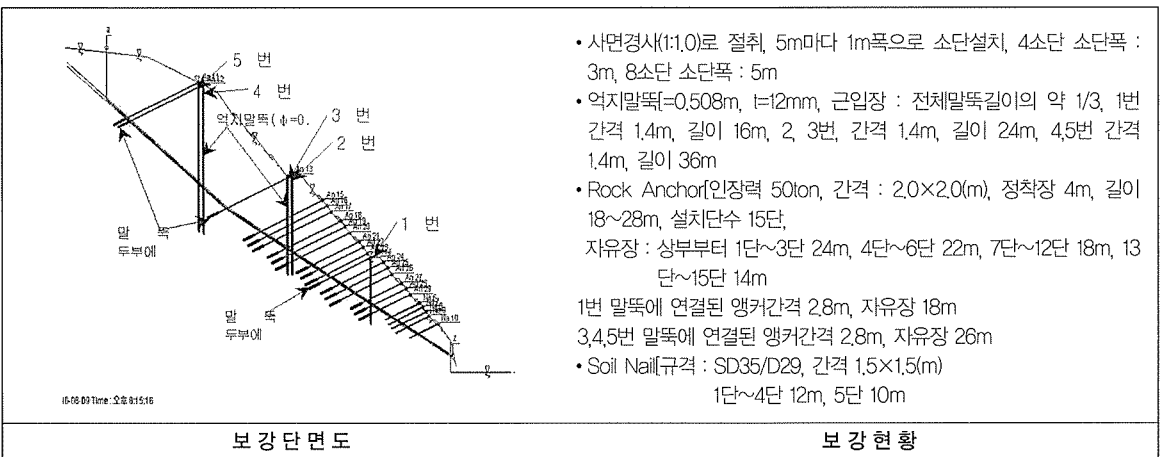
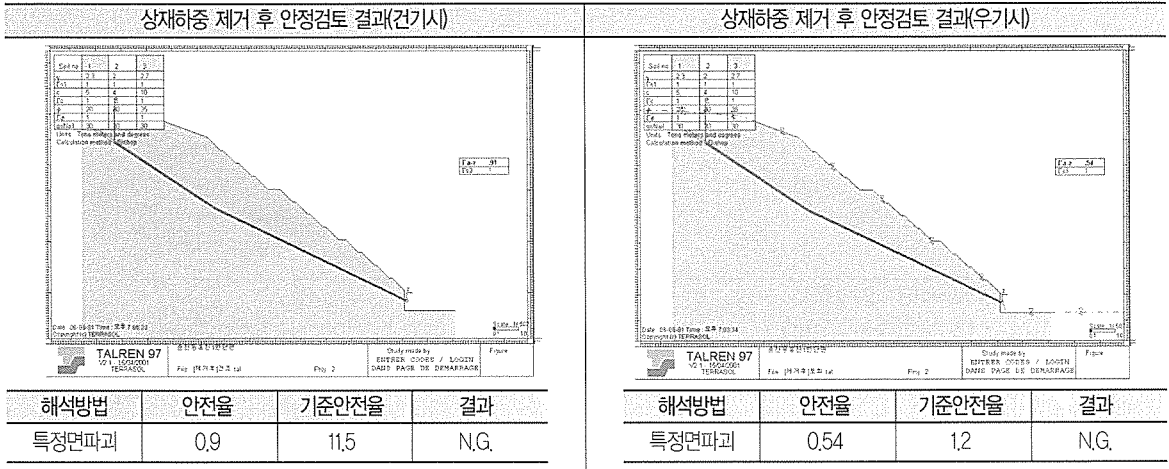
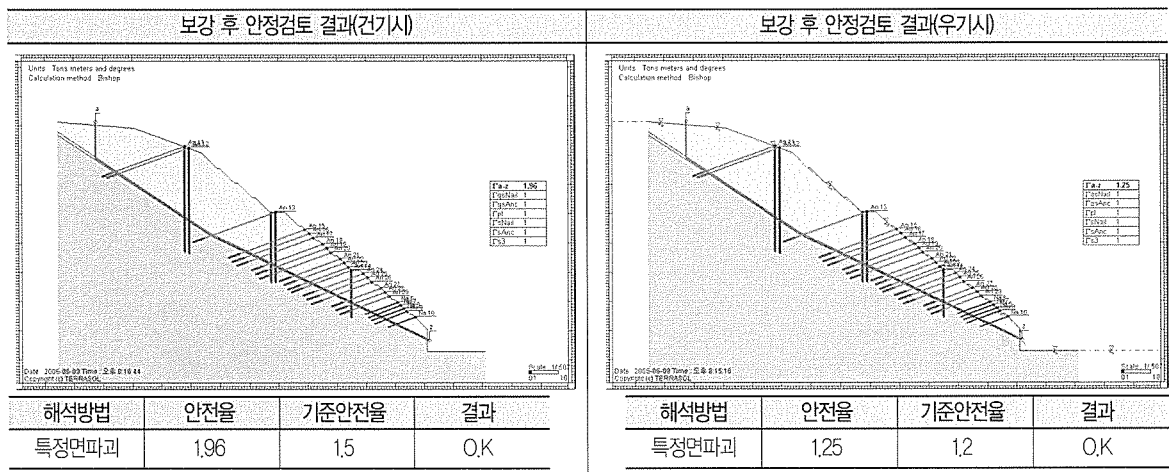
상재하중 제거 후 및 보강후에 대한 안정성 검토를 실시하였으며 상재하중 제거 후 안정성 검토결과 기준안전율을 만족하지 못하였으며 보강을 실시한 경우 안정성 검토검토결과 기준안전율을 만족하였음.

- 본 사면은 대규모의 산사태에 가까운 규모를 보이므로 다음과 같이 상재하중제거+역지말뚝+앵커보강공법 등의 복합적인 보강방안으로 대책을 수립하였음.

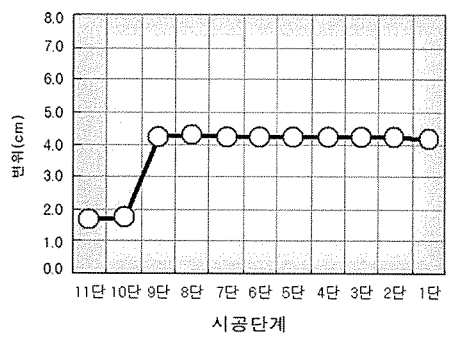
보강을 실시하지 않은 경우 변위는 국부변위 21.3cm, 비탈면 전체변위 19.0cm로 변위가 크게 나타나며 보강을 실시한 경우의 변위는 국부변위 4.13cm, 비탈면 전체변

- 범위 : 1.64~4.23cm  
- 시공종료시 변위 : 4.15cm

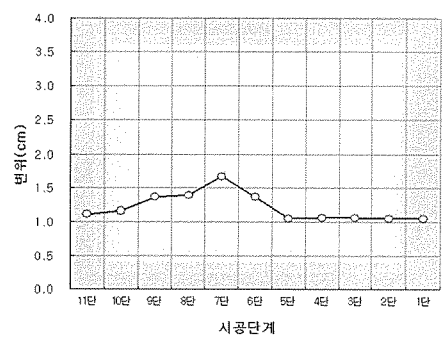
- 범위 : 1.04~1.66cm  
- 시공종료시 변위 : 1.04cm

위 1.04cm로 변위가 작게 나타났다.

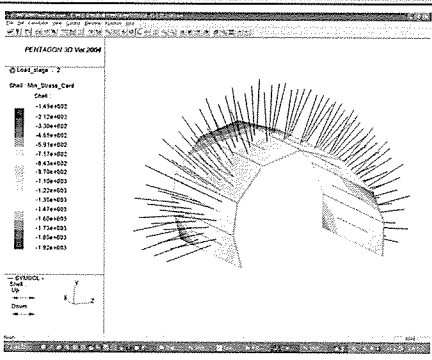
- 최대응력 : 1,920 tonf/m<sup>2</sup>

또한 보강을 실시하지 않은 경우 Shotcrete 최대응력은 1,920tonf/m<sup>2</sup>, Rock Bolt 최대 축력은 48.9tonf로 각각 허용치를 만족하지 못하는 것으로 나타났다.

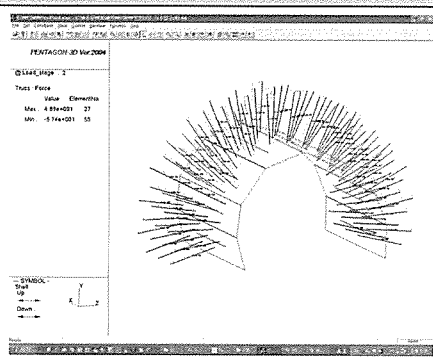
- 최대축력 : 48.9 cm

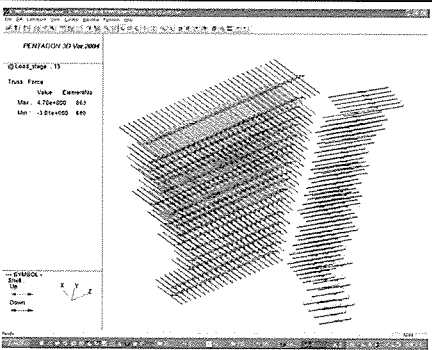
- 최대축력 : 4.7 tonf

보강을 실시한 경우 해석결과를 분석하면 Anchor의 최대축력은 4.7 tonf, Nailing의 최대축력은 10.1tonf로 각각 허용치를 만족하는 것으로 나타났으나 앵커에는 작은

축력이 작용하여 다소 과다한 보강을 실시한 것으로 판단되었다.

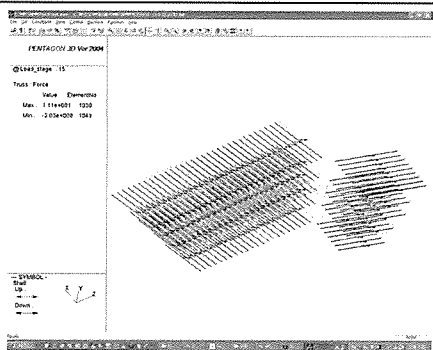
- 최대축력 : 10.1 tonf
