가설 흠막이 구조물 설치시 유의사항 및 대책

하재근 | 우리협회 상근이사
건설안전기술사

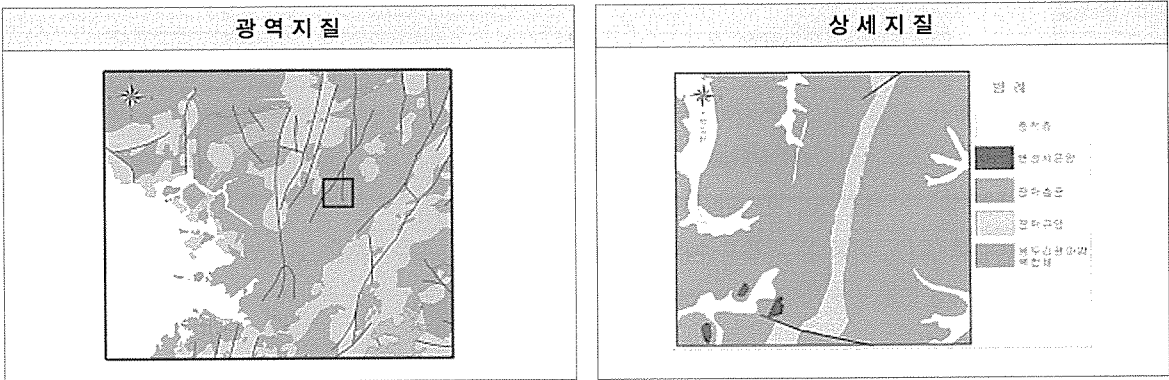
〈그림 3〉 경기도 가평군 OO현장 지질상태

주 구성암은 선캠브리아기의 변성암류로서 ○○산 호상편마암층에 해당되며, 이를 남북방향으로 ○○산 규암층이 부정합으로 피복되어 있고, 암층 경계부는 단층 파쇄대가 발달하고 있으며, 노두를 통한 지표 지질 조사 결과 봉적층으로 판단되는 지역에서는 규암 및 편마암이 혼재되어 나타나 있다.

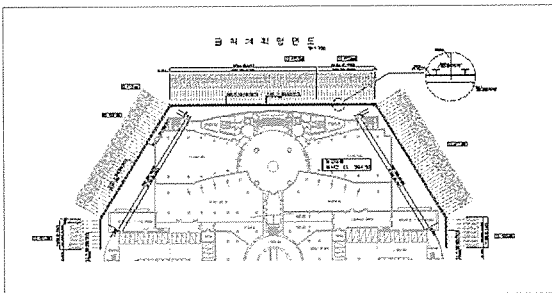
〈그림 4〉 흙막이 가시설 평면도

- 문제가 발생된 C - Line 의 E/A 660 공 중 482공 시공

- E/A 10단 중 8 단 완료

6월 하순(우기철) 오후 5시경부터 흠막이 가시설 일 부구간(C - Line)에서 총 32개의 대좌가 파손되거나 변형됨.

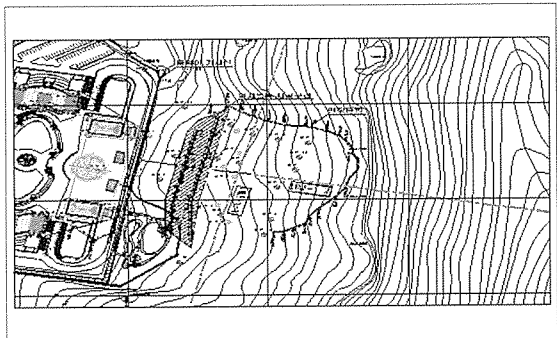
〈그림 5〉 흙막이 가시설 단면도

- H - Pile + Earth Anchor(10단 가설앵커) + 토류판

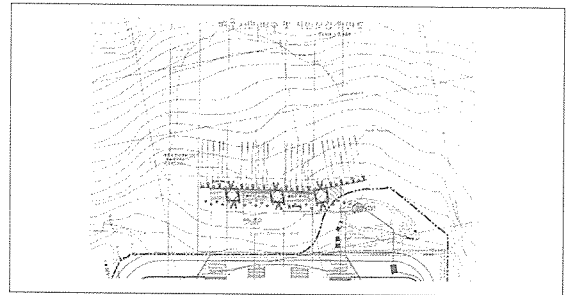
〈그림 7〉 배후사면 합성말뚝(역지말뚝) 및 집수정 보강 평면도

영구대책 공법(역지말뚝 시공)에 의해 사면을 보강후 2년 이상이 경과된 현재까지의 계측 결과에 의하면 주목 할만한 변위는 발생되지 않고 점차 수렴되고 있는 것으로 미루어 사면이 안정된 것으로 추정된다.

1) 지중경사계 : 역지말뚝의 상부 최대변위는 33m/m, 하부최대변위는 18m/m이다.

2) 역지말뚝의 응력 : 상부열 말뚝 30개소 중 1개소에서 관리기준을 상회하는 최대변위(깊이 20m 지점에서 $3 \times 10^3 \text{ kg/cm}^2$)가 발생되었으나, 기타 상부열 말뚝 및 하부열 말뚝의 변위는 관리기준 이내이다.

- 합성말뚝 시공
강관 $\phi 1,700\text{m/m} + \phi 1,100\text{m/m} +$ 속채움 콘크

리트 말뚝 + 영구앵커(상부 1열)을 상·하부 2줄로 57개(상부 30개, 하부 27개)를 시공함.
