제주지역 수해피해조사

정광우 >>>
 탐라대학교 토목환경공학과 교수
 water@tnu.ac.kr

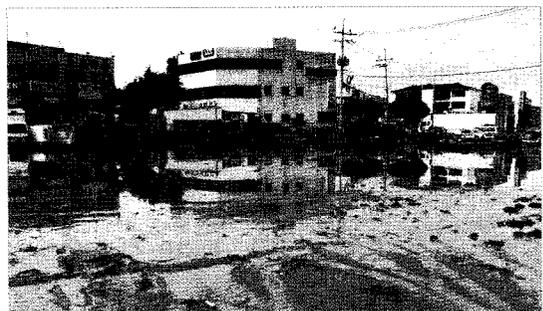
한천유역 상가 및 주택가 침수

그림 6. 한천유역 하류부의 복개구간 범람 및 침수

제주시지역의 피해는 대부분 수해로 조사되었으며, 서귀포지역의 경우 대부분 바람에 의한 풍해가 심각한 피해를 입힌 것으로 파악되었다. 수해로 인한 피해유형은 먼저, 하천정비기본계획을 초과하는 강우의 발생과 함께 하천의 통수능 부족으로 인한 범람으로 인근 저지대에 심각한 침수피해가 발생하였으며, 다음으로 한라산 상류부의 미개수 하도에서 수충부에 놓인 자연제방의 수립 유실과 이로 인한 중류부의 교량 폐색으로 홍수의 범람과 함께 제방 및 일부 도로의 유실피해가 발생했다. 마지막으로 상류부 개발 및 토지이용 변화(과거 10년간 시가화지역 약 22.9% 증가)로 인하여 일부 해안변 저지대의 외수유입과 용천 등으로 침수피해가 나타나기도 하였다.

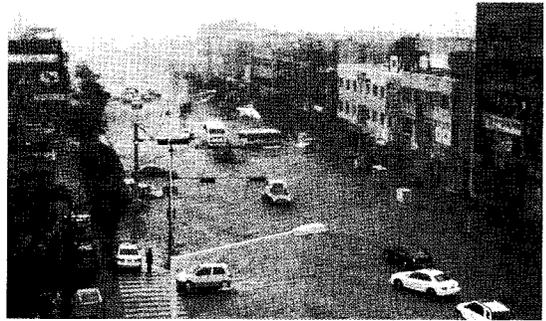
병문천 상가 및 주택가 침수

그림 7. 병문천유역 하류부의 복개구간 범람 및 침수

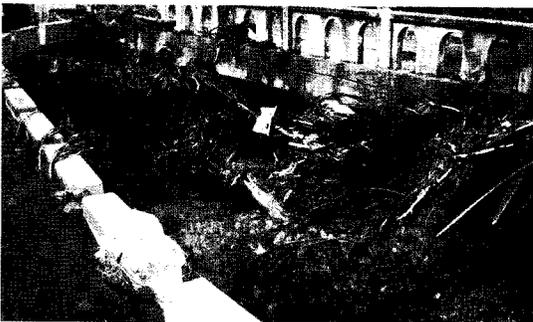
또한 병문천의 제1지류인 독사천의 경우 5.75km²의 비교적 작은 유역면적을 가진 하천이지만 하천 중·

상류부 미개수 자연하도구간의 자연제방이 대부분 유실되면서 하류부 도심지의 교량폐색과 함께 하천의 기능을 고려하지 않은 도시개발로 홍수가 범람하면서 인근 주택가 및 저지대에 심각한 침수피해가 발생하였다.

독사천의 교량 폐색

그림 8. 병문천유역 하류부의 복개구간 범람 및 침수

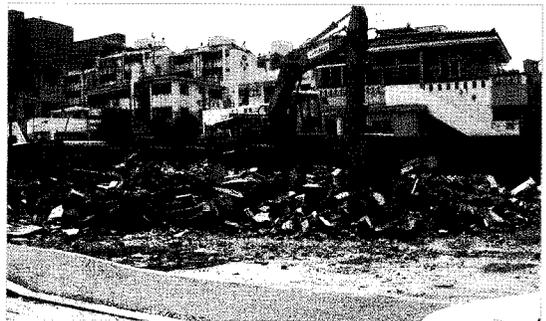
하류부 주택가 침수
