시공 중 교량붕괴와 구조해석(I)

Structural Analysis and Bridge Collapse under Construction(I)

류형근*

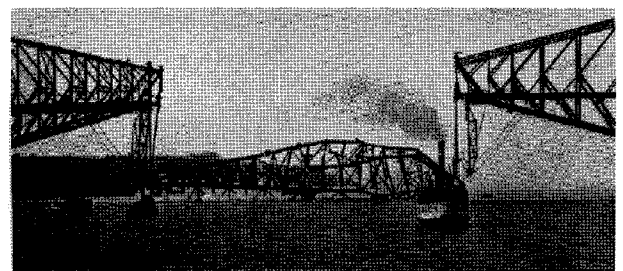
1차 붕괴 후 10년이 지난 1916년, K형 트러스 형식의 리벳으로 연결된 더 무거운 구조물 형태로 재설계된 두 번째 캔틸레버 퀘벡교가 거의 완공단계에 이르렀을 때 두 번째의 비극이 발생하였다. 양쪽 캔틸레버가 완성된 후 겔버교의 중앙스팬을 작업하던 중 공중에서 45m의 강트러스를 지지하던 잭의 한쪽이 무너져 강재중량 5,000톤이 세인트로렌스강으로 떨어져 붕괴되었다. 팔을 지지하는 4개의 rocker중 하나가 스패에서 떨어지면서 발생한 사고였다.

그림 3 1916년 9월 11일 붕괴 (2차 붕괴)

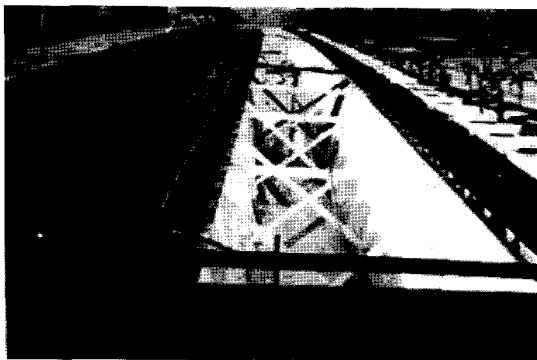
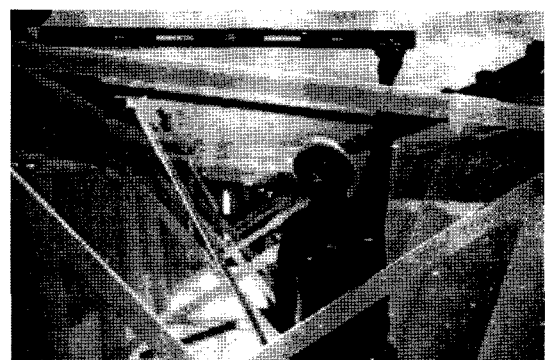
한편, 여러 시공 하중 중에서 특별히 온도하중에 대한 고려가 필요한데, 미국의 clearwater교의 경우 온도에 의한 영향을 고려하지 못하고 브레이싱을 적용하지 않아 시공 중에 큰 어려움을 겪은 예다. 그림 4를 살펴보면 거더가 온도 영향으로 심하게 비틀리거나 구부러진 것을 알 수 있는데, 이로부터 상부 수평브레이싱의 적용이 매우 필요한 것을 알 수 있다. 구조해석을 통해 시공 하중, 예를 들어 바다 판 타설 시에 거더에 작용하는 하중과 온도하중에 의한 수평브레이싱의 역할을 파악하려는 노력이 필요할 것이다.

(a) 구부러진 거더 형상

(b) 비틀어진 거더 단면 형상

그림 4 미국 clearwater 교의 시공 중 온도하중에 의한 변형

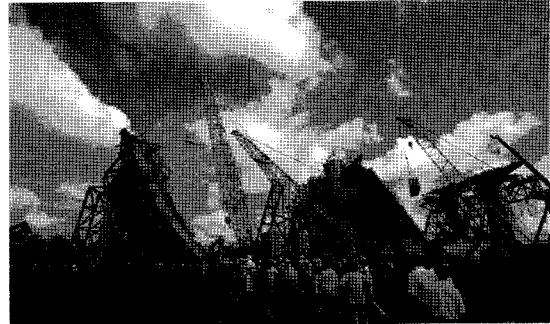
베트남 남부 켄터성과 빈롱성을 연결하기 위해 건설 중이던 다리가 무너져 최소한 52명의 사망자가 확인됐으며 수십 명의 인부가 실종되고 100명 가까이 다치는 사고가

발생했다. 메콩강의 지류인 허우강을 잇는 이 다리는 다이세이 가지마 등 일본기업의 감리아래 지난 2004년 9월 착공돼 내년 완공될 예정이었다. 무너진 곳은 사고 전날 콘크리트 작업이 이뤄진 것으로 알려졌다.

그림 6 베트남 교량 시공 중 붕괴 사고

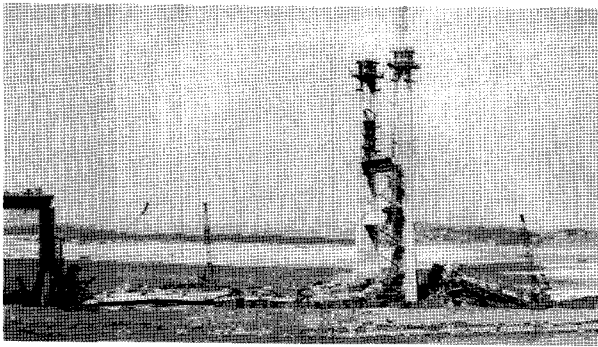
그림 7 팔당대교 붕괴 사고

었으나 시공 마무리 단계에서 사장교 부분(196m)이 돌풍에 의해 파괴되었다.

당시 붕괴 상황은 밤새도록 강풍이 불어 다리 위에 있던 교판이 심하게 진동하는 바람에 교판을 지탱하던 철재 빔이 무너지면서 사고가 일어났다고 알려졌다.

팔당대교는 지형적인 상승돌풍지역으로 붕괴사고 당시 풍속 15m/sec 이상으로 추정되었고, 높이가 30m나 되는 Bent의 강재 지보공을 연결하는데 따른 구조적 결함으로 인한 수평력, 수직력, 동적하중 등의 외력하중에 대한 저항이 약화된 것으로 조사 분석되었다. 바닥판 콘크리트 타설이 부분적(Segment별)으로 타설되어 있는 상태에서는 돌풍 등에 따른 공기동력학적 외력에 의해 편심과 비틀림 변형이 일어나기 쉬운 상태로서 붕괴사고가 발생된 것으로 분석되었다. 결론적으로, 팔당대교 붕괴 당일은 이상 기상 상태에서 지형적 특성에 따른 바람의 여울현상 및 돌풍에 의해, 가설 중에 있는 장대교가 공기의 소용돌이와 와류에 의해, 공기 동역학적 진동현상이 발생하게 되었고, 시공 시 지보공 Bent구조상단부와 교량상판 거푸집의 연결부의 취약한 원인 요소들이 복합적이고 동시다발적으로 상승 작용되어 붕괴 사고와 재해가 일어났으며, 근본 붕괴 원인은 공기의 소용돌이 또는 와류에 의한 진동(Vortex-induced Vibration)에 따른 것으로 판단하였다.

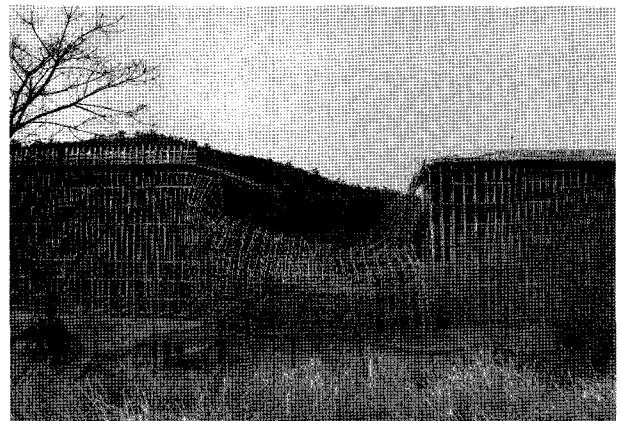
올해 4월경에는 고흥군 소록도 연도교 공사 현장에서 교량 상판 일부가 붕괴되면서 상판 위에서 작업을 하던 인부

12명이 부서진 상판 콘크리트 덩어리 및 철근과 함께 22m 아래로 추락하는 사고가 있었다. 소록도 연도교는 V형 각주 PSC 슬래브교로서, 콘크리트를 타설하고 상부 마감 작업을 시행하던 중 붕괴사고가 발생하였다. 붕괴의 원인은 하부지반의 침하 혹은 동바리 좌굴로 인한 것으로 추정되었다. 동바리 설치를 위하여 하부에 암버럭으로 성토한 점을 감안할 때 지지력 확보에는 문제가 없는 것으로 보였다. 그러나, 단면이 상대적으로 큰 교량 중앙부나 작은 노면부나 동일하게 같은 간격으로 동바리를 설치한 점, 그리고 교량중심선측으로 동바리 좌굴이 발생한 점을 감안할 때, 동바리 설치간격의 과대와 좌굴지향에 가장 중요한 역할을 담당하는 사재의 미설치가 사고원인으로 알려졌다.

그림 8 소록도 연도교 붕괴 모습

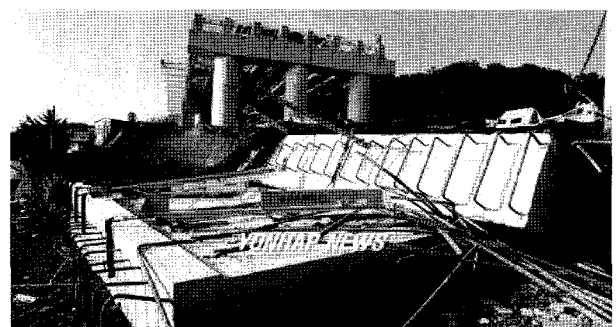
올해 9월 25일 오전 10시45분경 경남 마산시 내서읍 마산대학 앞 지방도 확장공사 죽암교 건설공사 현장에서 교량 상판 붕괴사고가 발생하였다. 정확한 붕괴원인이 알려지지는 않았지만, 강풍에 교량 상판 8개 중 1개가 넘어지면서 연쇄적으로 나머지 상판을 쳐 붕괴됐을 가능성이 높은 것으로 알려졌다. 순간적인 강풍으로 상판의 이음매가 충분히 고정되지 않은 상태에서 붕괴된 것으로 추정되었다.

그림 9 죽암교 상판의 붕괴모습
