진주성 촉석루 성곽지반의 풍화특성과 사면안정성 평가

공주대학교 문화재보존과학과

Weathering Properties and Slope Stability Evaluations of Bedrock under the Chokseongnu Pavilion, Jinjuseong Fortress, Korea

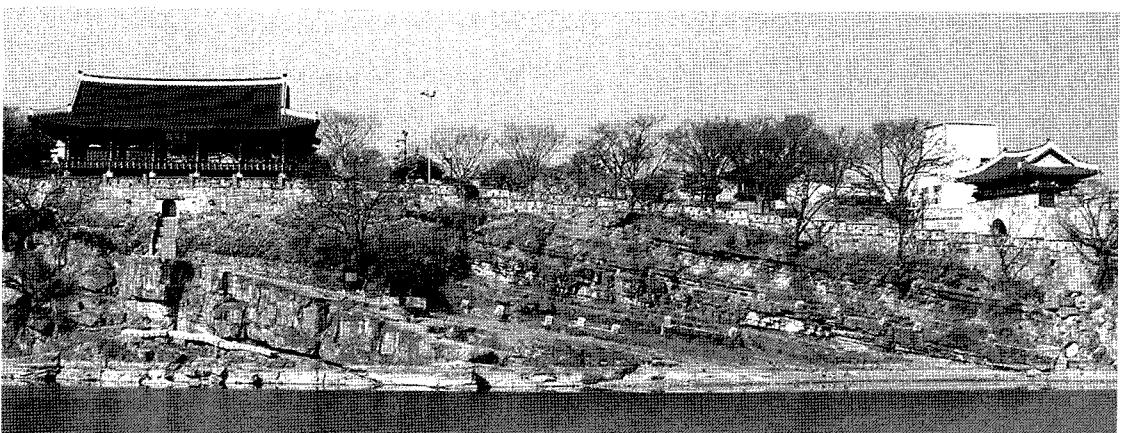
Figure 1. Field occurrences and states of bedrock under the Chokseongnu pavilion.

세일층이 일정한 높이로 호층을 이루고 있다. 특히 호층을 이루고 있는 성곽지반은 측석문 쪽으로 경사진 층리가 발달되어 있으며, 사면 상단면에는 성곽지반에 뿌리를 둔 큰 수목들이 조성되어 있다. 이 성곽지반 단면은 거의 수직에 가까우며 남강쪽으로 급경사를 이루고 있어 구조적으로 매우 불안정한 모습을 하고 있다. 또한 균열 및 절리대를 따라 누수가 심하며 이로 인해 형성된 수분 유지대를 중심으로 변색 등의 다양한 훼손이 관찰된다 (Figure 1). 사암층으로 구성된 기반암은 사교하는 큰 절리가 발달되어 있으며 세일층에서 박락되어 떨어져 나온 작은 세일편들이 덮고 있다.

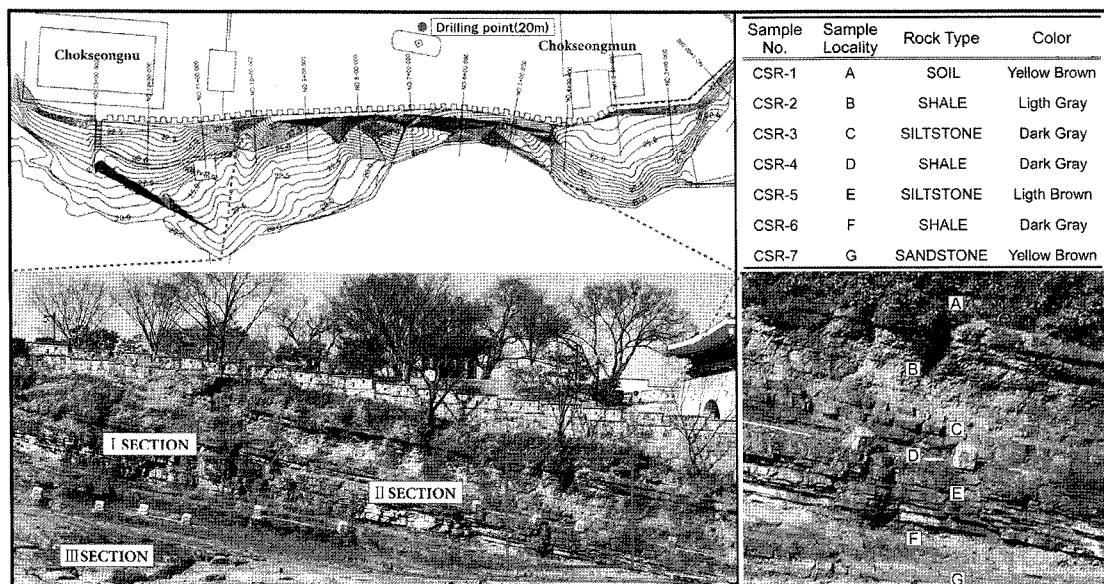
Figure 2. Detail investigated area and sampling schemes of bedrock under the Chokseongnu pavilion.

촉석루 성곽지반을 구성하고 있는 암석은 암회색 내지 담갈색의 사암 및 미사암과 암회색의 세일이다. 이 사암과 미사암 및 세일은 교호하여 호층구조를 이루고 있다. 미사암층에는 크고 작은 균열이 발달하고 있으며 세일층은 대부분 풍화와 침식작용에 의하여 여굴이 발생되어 있다(Figure 2). 또한 기반암을 이루고 있는 두꺼운 사암층도 크고 작은 수직 및 수평절리들이 사교하고 있어 지반의 불안정을 야기하고 있다.

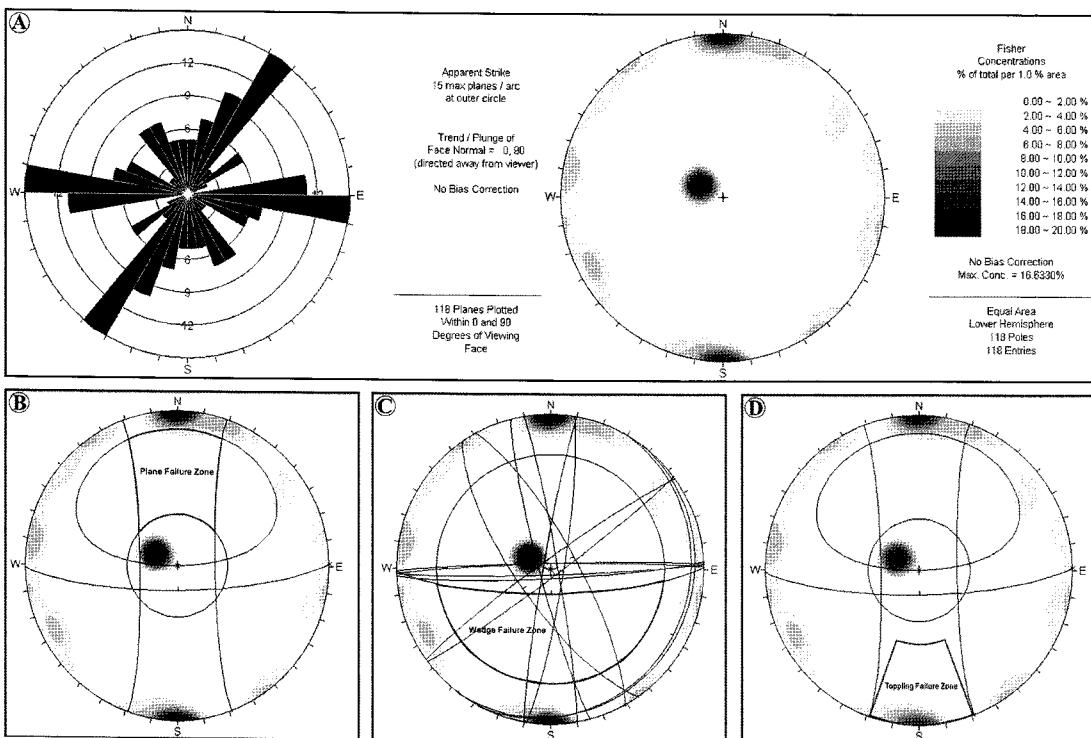
Figure 8. Synthetic analysis of behaviors for discontinuity systems. (A) Rose diagram and stereo-net plotted on lineament systems of bedrock. (B) Diagram showing possible fields of planer failures. (C) Diagram showing possible field of wedge failures. (D) Diagram showing possible field of toppling failures.

측정 결과, 전체 사면에 발달한 대부분의 불연속면은 N30~40°E와 N80~90°W의 주향을 가지며 거의 수직과 수평에 가까운 경사를 갖는 절리계가 다양한 분포를 보였다(Figure 8A). 특히 N30~40°E의 주향은 암반사면의 층리방향으로 이는 사면을 구성하는 암석의 퇴적암

적 특징을 나타내는 것이다. 이 암반사면의 주향은 N89°E, 경사는 77°SE로 사면에 발달한 불연속면의 분포도인 평사투영도에 파괴유형별 안정성을 검토하고자 사암과 세일의 일반적인 마찰각 27°를 이용하였으며¹⁸ 평면파괴, 쐐기파괴, 전도파괴의 위험지역을 도시하였다 (Figure 8B, 8C, 8D).

도시한 결과, 전체 암반사면은 평면파괴에 있어서 안정하고 국부적으로 소규모 쐐기파괴의 가능성을 갖고 있으며, 사면 전체적으로 전도파괴에 있어 높은 불안정성을 보이는 것으로 판단된다. 또한 전체 암반사면을 세분하여 구역별 사면 안정성을 평가하였으며 비교적 안정한 Ⅲ구역은 제외하였다. 이 결과, Ⅰ구역에 분포하는 대부분의 불연속면이 갖는 응력방향은 N30~40°E를 보이고 Ⅱ구역은 N30~40°E와 N80~90°를 보이는 등, 두 구역간의 절리계 발달 및 분포밀도에는 차이가 있었다. 이를 각각의 구역에 대해 파괴유형별 안정성을 검토하여 비교하였다. 이 결과, Ⅰ구역에서는 평면파괴와 전도파

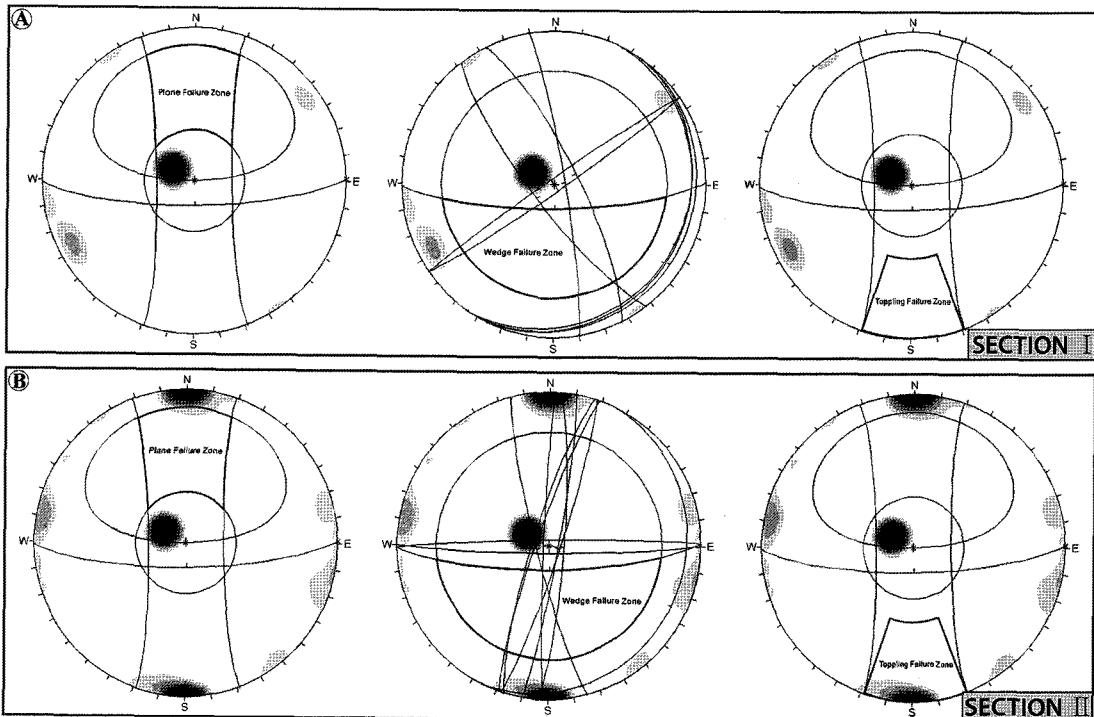
Figure 9. Sectional analysis for structural stability of bedrock shown in Fig. 2. (A) Section No. I : Diagram showing possible fields of planer failures, wedge failures and toppling failures. (B) Section No. II : Diagram showing possible fields of planer failures, wedge failures and toppling failures.

괴에 대해 안정하고 국부적으로 소규모의 쇄기파괴가 나타났으며(Figure 9A), Ⅱ 구역은 쇄기파괴와 전도파괴의 가능성이 매우 높은 것으로 추정된다(Figure 9B).

이는 Ⅰ 구역보다 Ⅱ 구역 사면의 불안정성을 지시하는 것이다. Ⅱ 구역에 발달된 많은 누수대와 사면에 분포하는 암석의 차별적 풍화상태의 심화 및 상부 토양층에 분포하는 거대 수목의 근암에 의한 절리계의 발달이 Ⅱ 구역 사면의 불안정성을 촉진시킨 것으로 보인다. 특히 Ⅱ 구역의 쇄기파괴 영역에 도시된 대부분의 절리들은 상부 수목에 의한 것으로 이를 뒷받침한다. 앞의 평사투영 해석결과를 종합하면, 암반사면은 전체적으로 전도파괴에 있어 불안정하며 사면의 두 영역 중에서도 Ⅱ 구역 사면이 더 불안정한 상태로 평가되었다.

우선 기초암반 및 사면보강 방안을 위해서는 1차적으로 연약지반 개량공법을 적용하여 절리면이나 균열대를 채워 지반강도를 증대시켜야 한다. 이때 풍화의 요인인

이 성곽지반의 지속적인 수분침투 및 배수불량의 영향은 성곽지반의 안정성에 상당한 위험을 초래하므로 현 상태에서 보강이 불가피할 것으로 판단된다. 따라서 성곽지반으로의 강우 및 지하수 침투를 막는 차수대책이 시급하다. 그 방안으로는 그라우팅을 통한 차수시설 뿐만 아니라 수분을 원활하게 배수시킬 수 있는 유도 배수

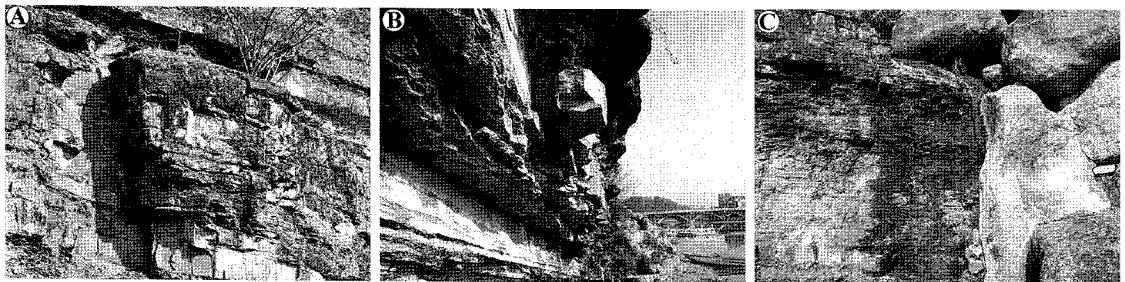
현재 이 성과지반에 나타나는 기계적 및 물리적 훼손은 전반적으로 모든 곳에서 관찰되고 있다. 암반사면의 미사암층과 세일층에는 층리의 수직방향으로 파쇄대가 발달하여 층리면을 따라 쪼개지는 현상이 현저히 나타나고 있으며, 이로 인해 구조적으로 매우 불안정한 상태에 놓여있다(Figure 10A). 특히 호층을 이루는 미사암층과 세일층에서는 아래쪽보다 위쪽이 돌출되어 있어 전체적인 형태 변형이 우려되고 심각한 경우 붕괴마저 초래될 수 있다(Figure 10B). 또한 암석과 암반 내에 발달한 균열과 절리는 일정한 방향성을 가지고 있으며, 세일층은

Figure 10. Mechanical weathering states of bedrock under the Chokseongnu pavilion. (A) Shattered zone with perpendicular cracks to the bedding plane. (B) Upper part of the bedrock is protruded from the slope. (C) Permeation and leakage of water along the bedding planes and joints.

작은 충격에도 조각으로 쉽게 부서져 세편화 되었고 박리와 박라이 수반되어 필연적으로 결실이 발생하였다.

촉석루 성곽지반에서 문제가 되는 것 중에 또 다른 하나는 수분 침투 및 누수현상이다. 이는 성곽지반 내부 불연속면을 따라 상부의 강수가 유입되어 표면의 약화를 발생시킬 수 있다(Figure 10C). 수분은 암석과 반응하여 광물들을 풍화시키고, 토양에 들어 있던 염분들이 물

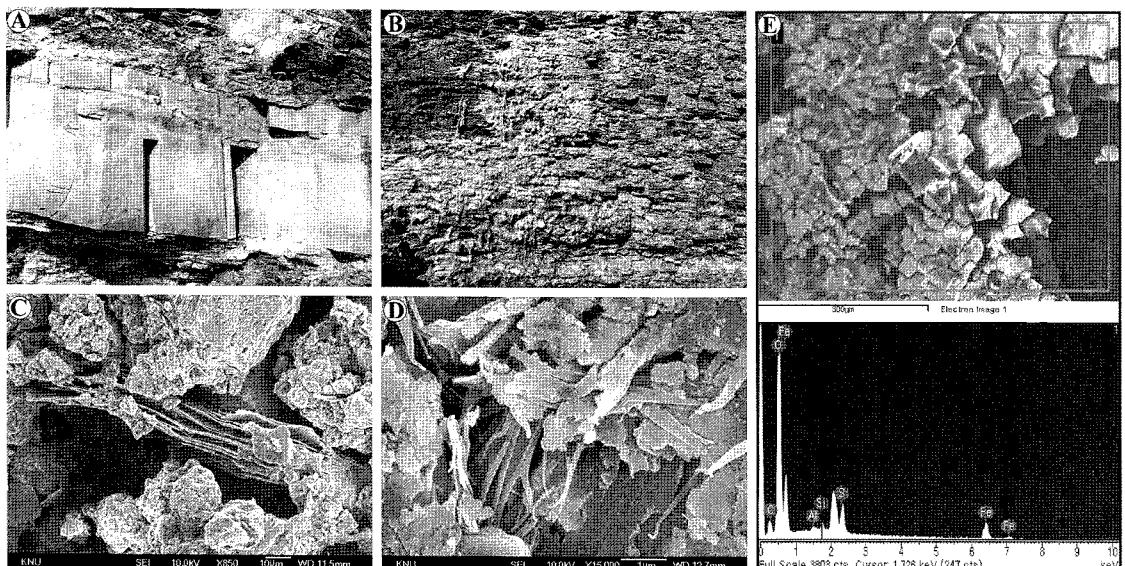
Figure 11. Weathering state of bedrock by secondary pollutants. (A) Brown discoloration by upper part soil and iron hydroxides. (B) Contaminants adhered to the surface of bedrock. (C) Chloritized brittle biotite along the cleavage. (D) Authigenic kaolinite and halloysite distributed in boundaries between quartz and feldspars. (E) Scanning electron microphotograph of reddish brown contaminants and SEM-EDS result.

이러한 이차오염물에 의한 측석루 성곽지반의 훼손상태를 살펴보면, 거의 전면에 미세토양이 침적되어 있고 오랜 동안 비, 바람, 눈, 안개 등에 의해 심하게 풍화를 받아 이미 원암의 색깔과 조직을 확인하기 어려운 상태이다. 이는 암석의 화학적 풍화 뿐만 아니라 성곽지반 상부의 토양이 강수를 따라 표면으로 유동하면서 미세한 토양입자가 침전되어 나타나는 현상으로 판단된다 (Figure 11A). 특히 갈색 및 흑색 변색, 백화현상은 누수가 심한 곳의 수분 유지력을 중심으로 나타나고 있다. 또한 대기 중의 유기 및 무기 건성 침전물이 부유하다가 암석 표면에 흡착 또는 침착되어 나타나는 침전물도 관찰할 수 있다(Figure 11B).

표면이 변질된 암석을 주사전자현미경으로 관찰해 보았다. 이 결과, 미사암 및 사암에서는 사장석의 풍화에 의해 생성된 고령석과 흑운모의 벽개면을 따라 생성된 녹니석이 관찰되었으며 석영의 입간을 따라 고령석과 할로이사이트가 분포하고 있는 것을 확인할 수 있었다 (Figure 11C, 11D). 세일에서는 사장석의 표면을 따라 이차적으로 생성된 용식조직과 재결정의 고령석이 관찰되었으며 표면에는 비정질 철산화 물질이 착색된 것을 볼 수 있다. 변색이 관찰되는 시료에 대해 EDS 분석을 실시하였다. 이 결과 갈색 및 흑색변색은 주로 철과 망간이 영향을 미치며, 백화현상은 칼슘의 높은 함량에 의해 발생하는 것을 알 수 있었다(Figure 11E).

그러나 강화제를 이용하여 표면을 강화하기 위해서는 훼손이 심한 부위에 대하여 접착 등의 필요한 처리를 사전에 실시 할 필요가 있다. 예를 들면, 미세 균열부위는 점성이 낮은 강화제로 처리하고 절리 및 균열부위는 레진 몰탈을 사용하는 것이 바람직하다. 또한 지의류, 선태류 등의 유기오염물과 먼지, 페각물질 등의 무기오염물을 세정한 다음 도포법 등을 통해 표면의 강화처리를 실시해야 한다. 이에 대한 종합적인 내용과 문제점은 이미 많은 연구를 통해 보고된 바 있다.^{23~26}

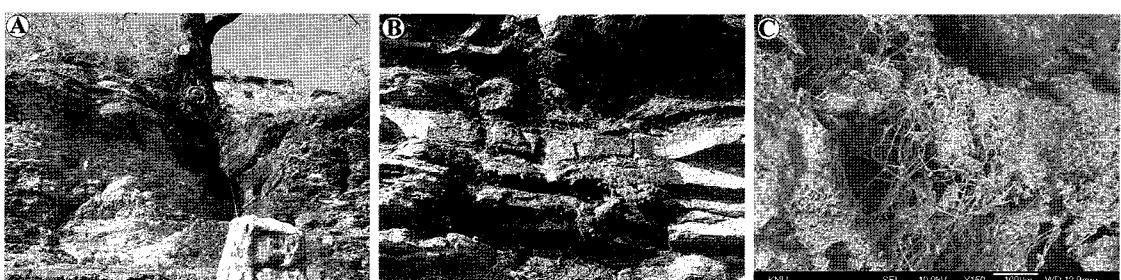
이 성곽지반에서 가장 큰 문제가 되는 생물학적 훼손은 상부 토양에 분포하는 수목의 뿌리이다(Figure 12A). 수목의 뿌리는 성장하면서 암석과 광물의 벽개면을 넓혀가며 암석의 물리적 풍화에 기여한다. 이러한 수

Figure 12. Biological weathering and a scanning electron microphotograph of bedrock under the Chokseongnu pavilion. (A) Structural deformation of bedrock by tree roots pressure. (B) Bryophyte appeared moisture-retentive area. (C) Rock damaged by hypha of lichens and roots observed under the SEM.

목 뿌리에 의한 균압은 성곽지반 자체에 물리적인 힘을 주어 균열 및 대규모 절리를 발생시키고, 이로 인해 상부 토양이 유실되어 구조적인 불안정을 야기하고 있다.

또한 수분 유지대를 중심으로 조류 및 지의류, 선태류와 같은 미생물과 초본식물에 의한 풍화도 상당히 진행되어 있다(Figure 12B). 지의류는 주로 암흑색을 띠는 고착지의류가 관찰되며 이러한 곳은 암석의 벽리현상과 함께 광물학적 및 화학적 풍화도 심하게 진행되어 있어 약한 충격에도 쉽게 떨어져 나온다. 그리고 부분적으로 균집을 이루며 녹조류가 관찰되고 누수가 심한 지역에는 선태류가 자생하기도 한다.

이러한 생물학적 오염이 진행된 시료를 주사전자현미경으로 관찰해보았다. 이 결과, 표면에는 점토광물과 함께 규조류가 관찰되며, 지의류와 같은 미생물의 균사체와 뿌리조직에 의해 암석이 미세하게 파쇄되고 있는 것을 볼 수 있다(Figure 12C). 따라서 촉석루 성곽지반은 사면안정성, 기계적 및 화학적 풍화와 생물학적 훼손이 가중된 상태로서 시급히 안정화 방안과 보강대책이 마련되어야 할 것이다.

촉석루 성곽지반의 사이트 환경에서 가장 문제가 되는 것은 성곽지반 상부 토양에 분포하는 수목의 뿌리이다. 이러한 수목의 뿌리는 앞에서도 언급했듯이 성장하면서 성곽지반의 물리적 풍화에 기여하여 균열 및 절리를 발생시키고 결국에는 구조적 문제를 야기한다. 따라서 이러한 구조적인 문제점을 해결하기 위한 가장 좋은 방법은 수목의 성장을 억제하거나 제거하는 방안일 것이다. 하지만 수목의 성장을 억제하는 것은 현실적으로 거의 불가능한 일이다. 또한 상부의 모든 수목을 제거하는 것은 문화재의 미관상 좋지 않을 뿐만 아니라 시민정서에도 악영향을 줄 수 있는 문제점이 있다. 따라서 최소한의 경관을 유지할 수 있는 수목을 제외하고 완전히 제거하는 방안이 가장 좋을 것으로 판단된다. 이때 구조적으로 가장 문제가 되는 수목을 중심으로 제거해야 하는 것이 바람직하다.
