## 선저 아연판의 부식에 관한 연구

### A Study on the Corrosion Loss of Zinc Anodes of the Underwater Shell Plate

Authors investigated the corrosion loss of the zinc anodes which were attached to the bottom shell of the training ship Kaya for about two years.

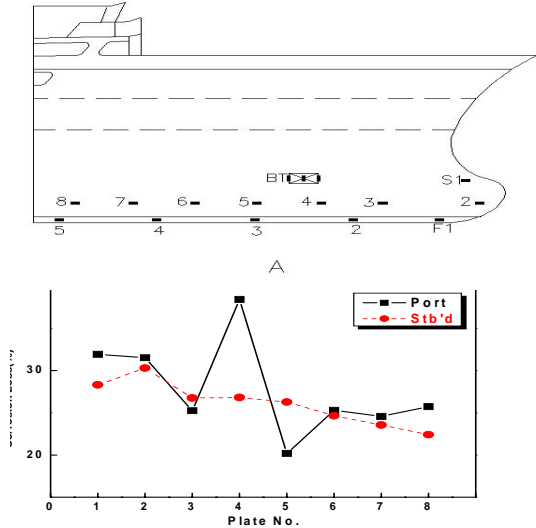
[Fig. 2] Detailed drawing of zinc plate on a part and Corrosion loss for the fore part of the shell plate.

shell plate의 선수부의 상세도와 마모도를 Fig. 2에 나타내었다. Fig. 2에서 마모도는 좌현의 경우 1번 31.9%, 2번 31.5%, 3번 25.2%, 4번 38.4%, 5번 20.1%, 6번 25.3%, 7번 24.5%, 8번 25.7%로 평균치는 27.8%였다. 1, 2번의 경우는 평균치보다도 4.1% 높게 나타났는데, 이것은 1, 2번의 경우 황천항해시 선박의 동요로 인하여 공기와 해수에 노출되는 경우가 다른 부위 보다 많기 때문이라 사료된다. 그런데 4번의 경우는 1, 2번의 경우보다 6.7%나 더 마모가 된 것으로 나타났는데, 그 부위에만 마모도가 높게 나타난 이유는 규명이 어려웠다. 한편 우현의 경우 마모도는 1번 28.3%, 2번 30.3%, 3번 26.7%, 4번 26.8%, 5번 26.2%, 6번 24.6%, 7번 23.5%, 8번 22.4%로 평균치는 26.1%였고, 좌현 평균치와는 1% 차이로 좌·우현에 따르는 마모도의 차이는 거의 없음을 나타내고 있다. 또 선수에서 선미 쪽으로 갈수록 마모도가 낮아지는 현상도 좌현의 경우와 일치하였다.

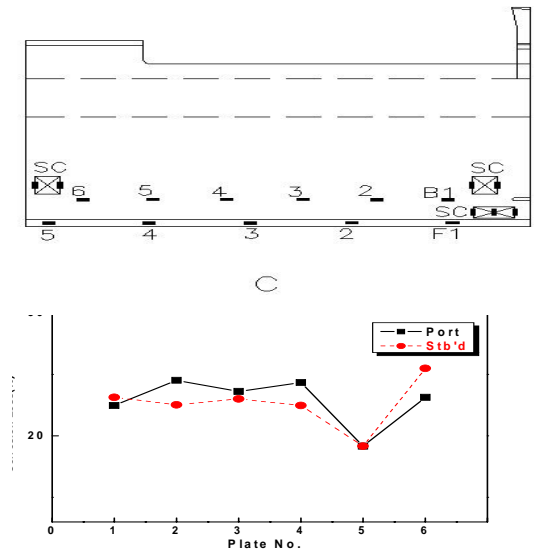
[Fig. 3] Detailed drawing of zinc plate on C part and Corrosion loss for the aft part of the shell plate.

shell plate 선미부의 상세도와 마모도를 Fig. 3에 나타내었다. Fig. 3에서 마모도는 좌현의 경우 1번 22.4%, 2번 24.5%, 3번 23.6%, 4번 24.3%, 5번 19.1%, 6번 23.1%로 평균치는 22.8%였다. 5번의 경우는 19.1%로 평균치보다 1.5% 마모도가 낮게 나타났는데, 원인 분석이 어려웠다. 6번의 경우는 2.8%나 높게 나타났는데, 이것은 선미에 있는 스크루 프로펠러와 가깝기 때문이라 사료된다. 또 우현의 경우 마모도는 1번 25.7%, 2번 22.4%, 3번 24.5%, 4번 23.6%, 5번 24.3%, 6번 19.1%로 평균치는 23.2%였고, 좌현 평균치와의 차이는 0.6%로 좌·우현에 따르는 마모도의 차이는 거의 없음을 나타내고 있다. 또 5번의 경우는 좌·우현 모두 19.1%로 평균치보다도 3.8% 낮은 것으로 나타났

고, 6번의 경우는 평균치와 거의 일치하여 좌현의 경우와 다르게 나타났다.

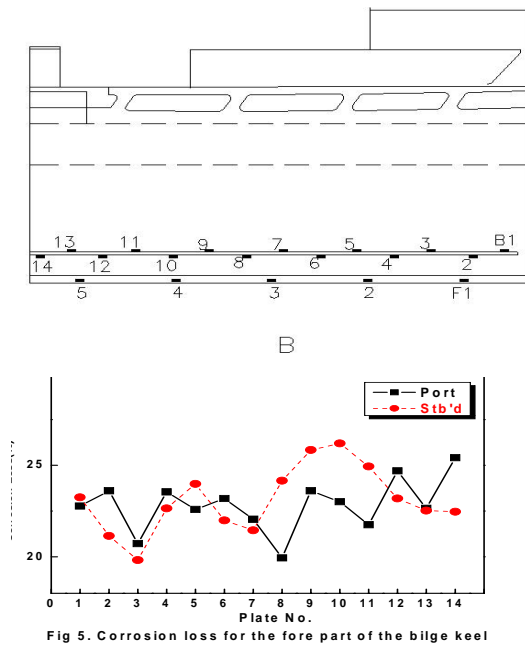
[Fig. 4] Detailed drawing of zinc plate on B part and corrosion loss for the bilge keel.

bilge keel 선수부의 상세도와 마모도를 Fig. 4에 나타내었다. Fig. 4에서 마모도는 좌현의 경우 1번 19.9%, 2번 23.6%, 3번 23.0%, 4번 21.7%, 5번 24.7%, 6번 22.6%, 7번 25.4%, 8번 22.7%, 9번 23.6%, 10번 20.7%, 11번 23.5%, 12번 22.9%, 13번 23.1%, 14번 22.0%로 평균치는 22.8%이었다. 마모도가 가장 낮은 부위는 1번으로 19.9%였고, 가장 높은 부위는 7번의 25.4%로 차이가 5.5%였다. 1번에서 14번까지 부위에 따른 마모도의 변화가 일정치 않아서 국부적인 원인에 의해 마모도가 다르게 나타나는 현상을 보여주고 있다. 한편 우현의 경우 1번 24.1%, 2번 25.8%, 3번 26.2%, 4번 24.9%, 5번 23.1%, 6번 22.5%, 7번 22.4%, 8번 23.2%, 9번 21.1%, 10번 19.8%, 11번 22.6%, 12번 23.9%, 13번 21.9%, 14번 21.4%로 평균치는 23.1%로 좌·우현의 차이는 0.3%에 불과해서 좌·우현의 마모도가 거의 같음을 나타내었다.

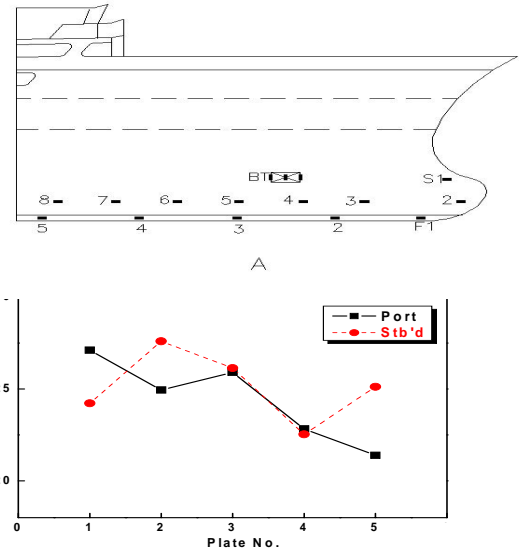
[Fig. 5] Detailed drawing of zinc plate on A part and corrosion loss for the fore part of the false keel.

false keel 선수부의 상세도와 마모도를 Fig. 5 나타내었다. Fig. 5에서 좌현의 경우 마모도는 1번 27.1%, 2번 24.9%, 3번 25.9%, 4번 22.8%, 5번 21.5%로 평균치는 24.4%였는데, 마모도가 가장 높은 부위는 1번 27.1%, 가장 낮은 부위는 5번 21.3%였다. 한편 우현의 경우 마모도는 1번 24.2%, 2번 27.5%, 3번 26.1%, 4번 22.5%, 5번 25.1%로 평균치는 25.1%였다. 좌우현의 차이는 0.7%에 불과하여 좌·우현 모두 위치에 따른 마모도의 변화는 일정치 않았다.

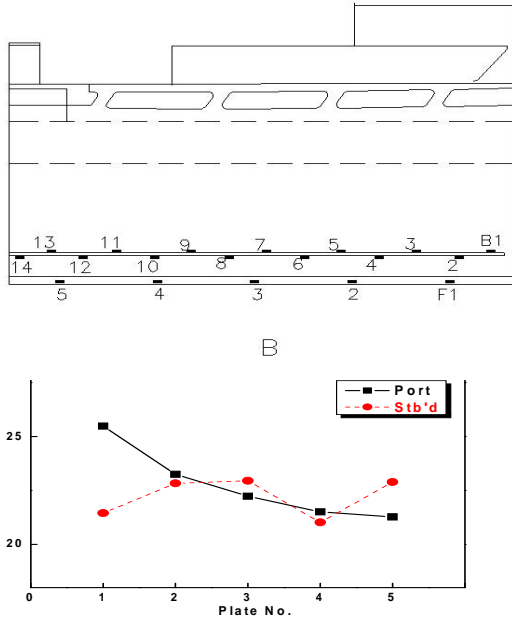
[Fig. 6] Detailed drawing of zinc plate on B part and corrosion loss for the mid part of the false keel.

중앙부의 상세도와 마모도를 Fig. 6에 나타내었다. Fig. 6에서 좌현의 경우 마모도는 1번 25.4%, 2번 23.2%, 3번 22.2%, 4번 21.5%, 5번 21.2%로 평균치는 22.7%였는데, 마모도가 가장 높은 부위는 1번 25.4%, 가장 낮은 부위는 5번 21.2%였다. 한

편 우현의 경우 마모도는 1번 21.4%, 2번 22.8%, 3번 22.9%, 4번 21.0%, 5번 22.8%로 평균치는 22.2%였다. 좌우의 차이는 0.5%에 불과하여 좌·우현에 따른 마모도의 차이는 거의 없었다. 또 좌·우현 모두 부위에 따른 마모도의 변화는 일정치 않았다.

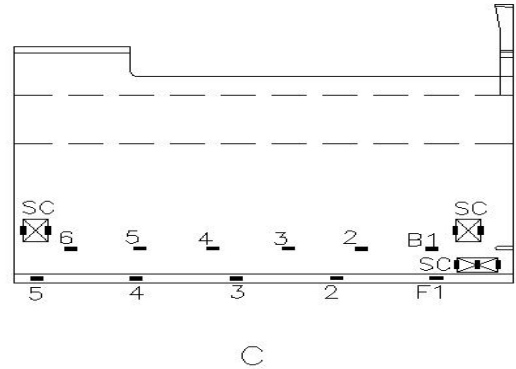
[Fig. 7] Detailed drawing of zinc plate on C part and corrosion loss for the aft part of the false keel.

선미부의 상세도와 마모도를 Fig. 7에 나타내었다. Fig. 7에서 좌현의 경우 마모도는 1번 23.3%, 2번 26.2%, 3번 25.5%, 4번 24.7%, 5번 22.8%로 평균치는 24.5%였다. 마모도가 가장 높은 부위는 2번 26.2%, 가장 낮은 부위는 5번 22.8%였다. 한편 우현의 경우 마모도는 1번 22.4%, 2번 23.6%, 3번 22.6%, 4번 24.5%로 평균치는 23.3%였다. 마모도는 좌현이 우현보다 1.2% 더 높은 것으로 나타났는데, 좌·우현 모두 부위에 따른 마모도의 변화는 일정치 않았다.

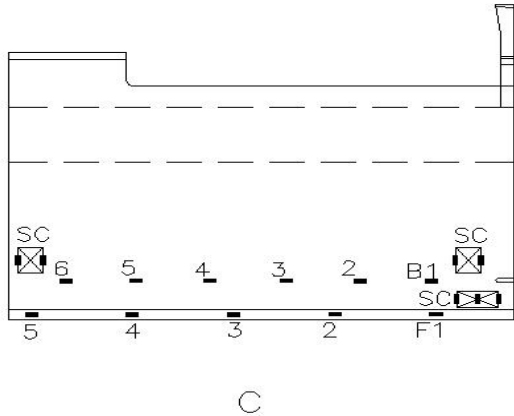
[Fig. 8] Detailed drawing of zinc plate on C part and corrosion loss for the sea chest.

Table 2에서 좌현 중앙의 경우 마모도는 1번 19.4%, 2번 22.9%, 3번 20.8%로 평균치는 21.0%였고, 선미부의 경우 1번 22.1%, 2번 24.3%였다. 평균치는 23.2%로 선미부가 중앙부보다 2.2% 더 높았다. 또 우현의 경우 선수부는 1번 25.8%, 2번 22.1%, 3번 22.1%로 평균치는 23.3%였고, 중앙부의 경우 1번 21.2%, 2번 22.5%, 3번 21.6%였고, 평균치는 21.8%로 선수부가 중앙부보다 1.5% 더 높

았다. 따라서 sea chest의 경우 좌·우현 모두 선수부와 선미부가 중앙부보다 마모도가 높았으며, 좌·우현의 차이는 0.7%에 불과했다.

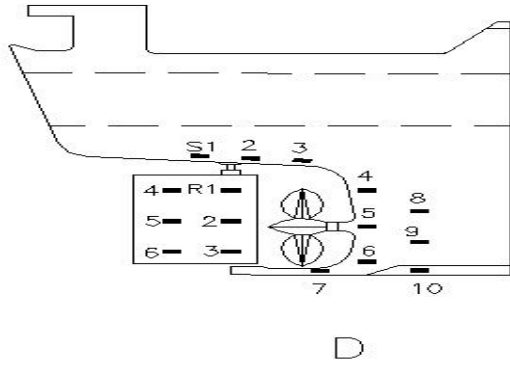
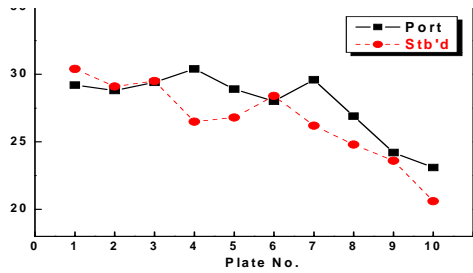
[Fig. 9] Detailed drawing of zinc plate on D part and corrosion loss for the stern frame.

stern frame의 상세도와 마모도를 Fig. 9에 나타내었다. Fig. 9에서 마모도는 좌현의 경우 1번 29.2%, 2번 28.8%, 3번 29.4%, 4번 30.4%, 5번 28.9%, 6번 28.0%, 7번 29.6%로 평균치는 29.1%였

고, 우현의 경우 1번 30.4%, 2번 29.1%, 3번 29.6%, 4번 26.5%, 5번 26.8%, 6번 28.4%, 7번 26.2%로 평균치는 28.1%였는데, 좌현이 우현보다 1% 높게 나타났다. 한편 스크루 프로펠러와 더 멀리 떨어진 8-10번까지 좌현의 경우 8번 26.9%, 9번 24.2%, 10번 23.1%로 평균치는 24.7%였고, 우현의 경우 8번 24.8%, 9번 23.6%, 10번 20.6%로 평균치는 23%였다. 좌·우현 모두 마모도가 스크루 프로펠러와 가까운 쪽보다 좌현의 경우 4.4%, 우현의 경우 4.8% 낮은 것으로 나타났는데 이로써 스크루 프로펠러에 가까운 쪽이 전식 작용이 더 활발하게 일어났음을 알 수 있었다.

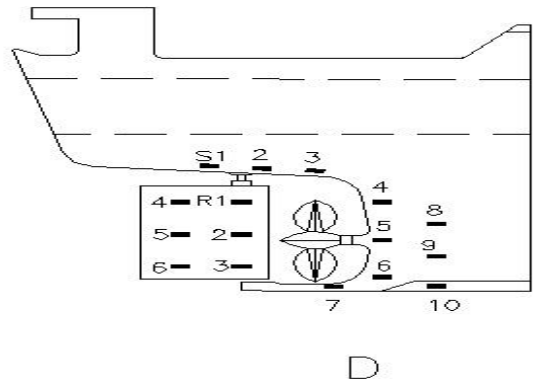
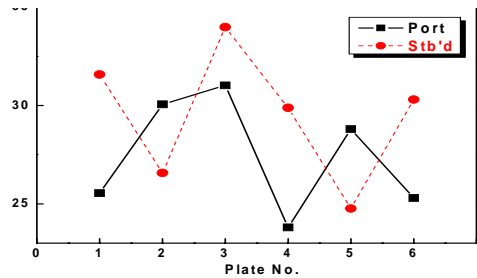
[Fig. 10] Detailed drawing of zinc plate on D part and corrosion loss for the rudder.

rudder의 상세도와 마모도를 Fig. 10에 나타내

었다. Fig. 10에서 좌현의 경우 rudder 앞부분은 1번 25.5%, 2번 30%, 3번 31%로 평균치는 28.8%였고, rudder 뒷부분은 4번 23.8%, 5번 28.8%, 6번 25.3%로 평균치는 25.9%였다. 또 우현의 경우 rudder 앞부분은 1번 31.5%, 2번 26.5%, 3번 33.9%로 평균치는 30.7%였고, rudder 뒷부분은 4번 29.8%, 5번 24.7%, 6번 30.3%로 평균치는 28.3%였다. 좌·우현 모두 rudder의 앞부분이 뒷부분보다 마모도가 각각 2.9%, 2.4% 더 높은 것으로 나타났는데, stern frame의 경우와 비슷한 경향을 나타내었다.
