승강기용 웜기어의 결함에 따른 진동 특성 Vibration Characteristics of Worm Gear Faults for Elevators

S. J. Lee, B. S. Yang, S. S. Lee, S. T. Park and J. D. Son

Key Words : Worm Gear(웜기어), Vibration Analysis(진동분석), Fault(결함), Elevator(승강기)

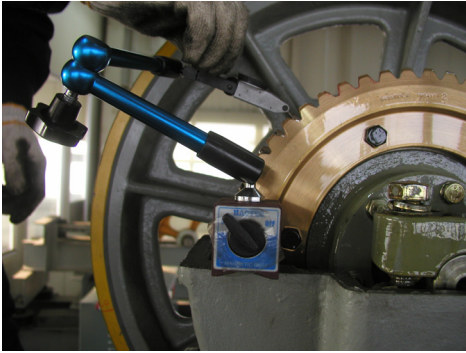
Fig. 3 Adjustment of backlash

Fig. 3은 백래시를 조절하기 위하여 다이얼게이지를 이용하여 간격을 맞추는 장면이며, Fig. 4는 마모 실험을 하기 위하여 워 휠의 이를 호빙머신을 이용하여 가공함으로써 워 휠의 이가 마모되어 얇아진 형태를 보여주고 있고, Fig. 5는 기어 이 1개가 절단된 것을 나타낸다.

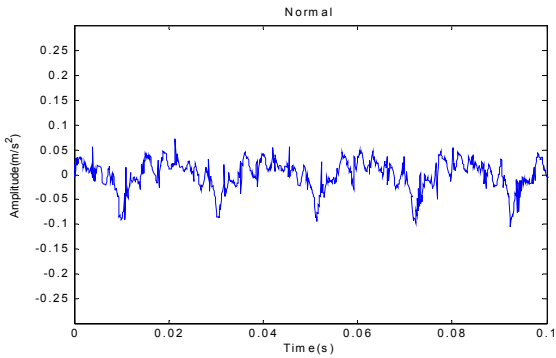
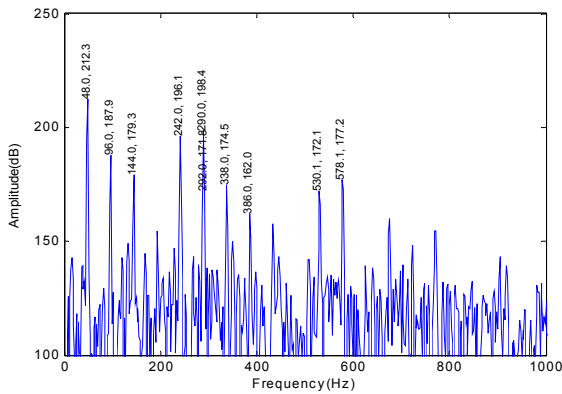
Fig. 7 Normal condition (Speed-up)

승강기 상승 시의 가속도 응답을 Fig. 7에 보인다. 그림 (a)의 시간파형은 0.02 s의 주기성을 보이고 있으나, 정확하게 그 특성을 파악하기 어렵다. 그러나 이를 주파수 분석한 스펙트럼인 그림 (b)를 보면, 탁월성분으로 GMF 성분인 48.3 Hz(= 1450/60×2)와 2차 및 3차 조화성분인 96 Hz와 144 Hz들이 발생하고 있으나, 2차 GMF성분은 상대적으로 작게 나타나고 있으며, 진동 값 또한 전체적으로 작다.

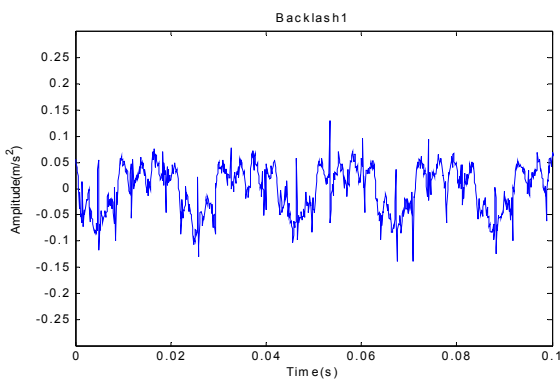
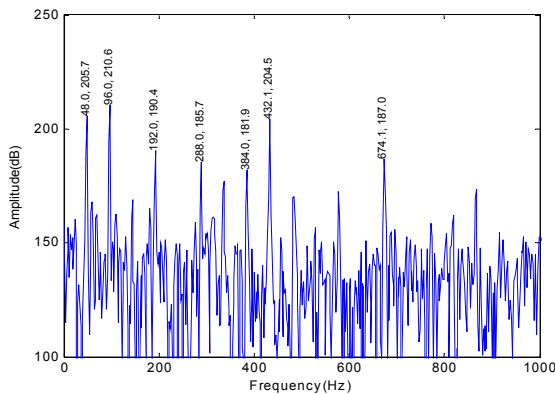
Fig. 8 Gear backlash (speed-up)

백래시가 비교적 큰 경우인 Fig. 8를 보면, GMF와 조화성분들이 발생하고 있으나, 정상상태에 비해 3차 조화 성분의 진폭이 11 dB 감소하고, GMF 1차 성분이 정상상태에 비해서는 작지만 3차 조화 성분과 비교해볼 때 상대적으로 1차 성분이 증가하고 있다. 백래시의 증가에 따라 기어 이에 작용하는 부하가 증가하는 것에 기인되는 것으로 판단된다.

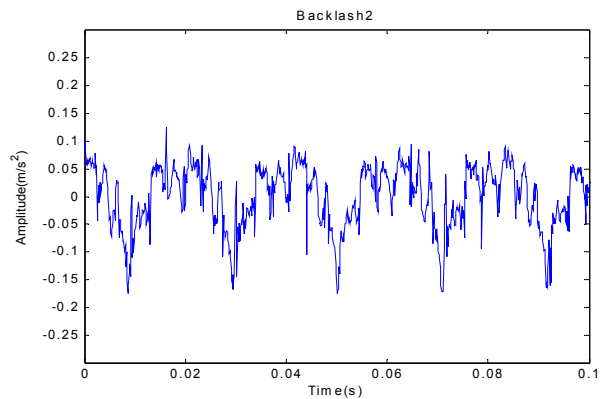
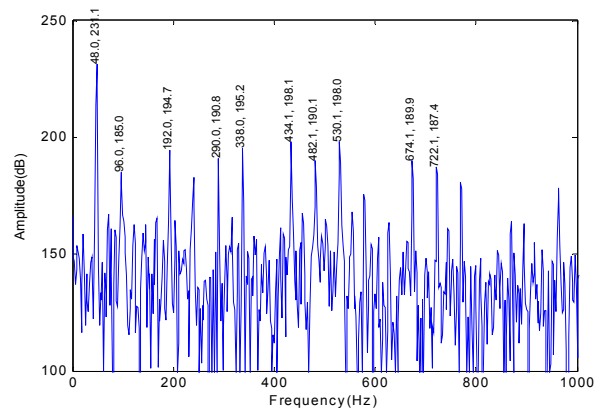
Fig. 9 Gear backlash 2 (speed-up)

Fig. 9은 백래시가 +0.05 mm인 경우를 나타낸다. 백래시의 양이 미소하여 정상상태와 유사한 형태를 나타내지만, GMF의 2차 조화성분이 23 dB 증가하며, 정상상태와 치수 차이가 크지 않기 때문에 진동 결합 패턴이 거의 동일하다.

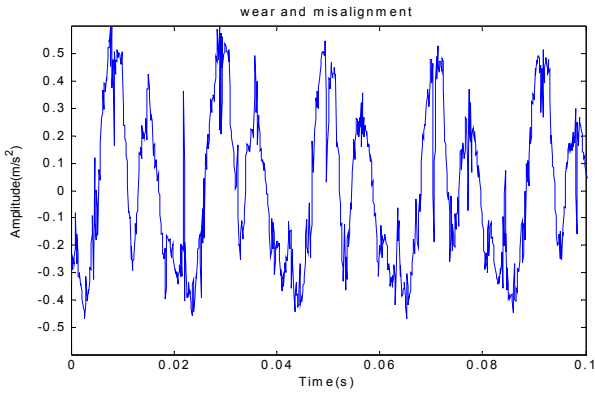
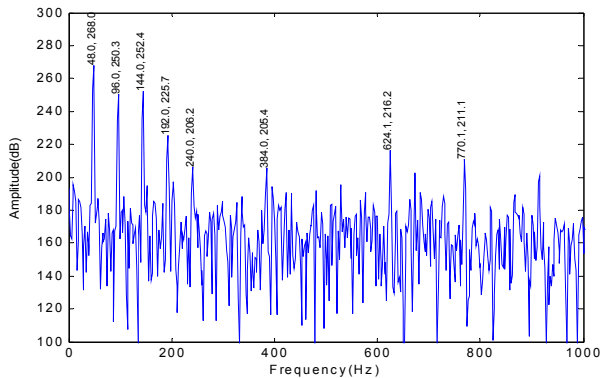
Fig. 10 Wear and misalignment (speed-up)

Fig. 10은 기어 이에 마모와 전동기에 정렬불량이 동시에 있는 경우의 시간파형과 주파수 스펙트럼을 나타낸다. 정렬 불량에 따라서 GMF와 함께 2차는

및 3차 조화성분의 진동이 각각 크게 62 dB, 72 dB 증가하고 있다.

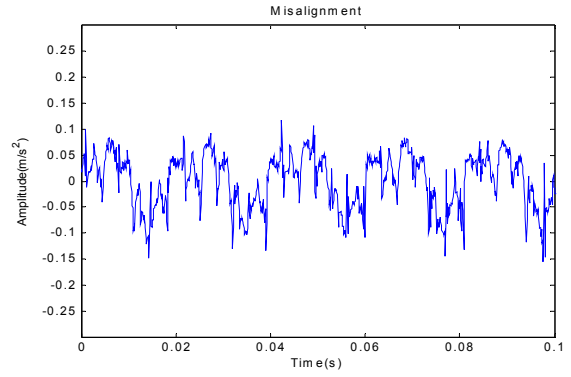
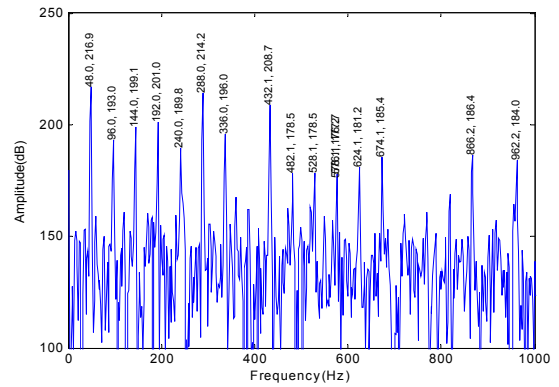
Fig. 11 Misalignment (speed-up)

슐림으로 인하여 이에 작용하는 부하가 증가하여 GMF 성분의 진폭이 조화성분들에 비해서 상대적으로 크게 나타나고 있다. 취합 위치의 조정이 미치는 영향은 기어 이에 편향되게 부하를 가하는 역할을 할 뿐만 아니라, 정렬을 틀어지게 하는 정렬불량의 역할을 하게 되기 때문에 1, 2차 GMF가 각각 5 dB씩 증가하였다.

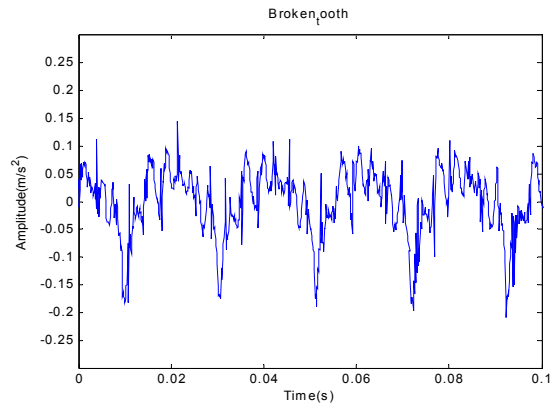
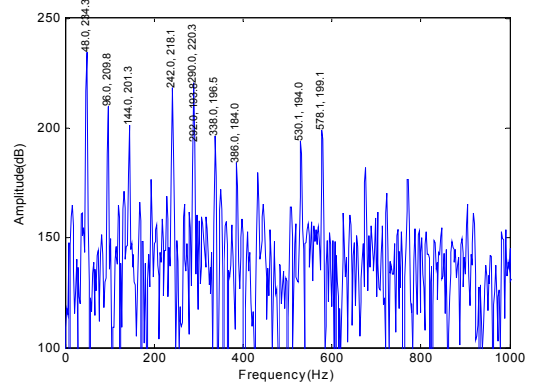
Fig. 12 Broken gear tooth

Fig. 12은 1개의 기어 이가 절손되었을 때의 진동 특성을 나타낸다. 기어 이의 절손 역시 절손된 워휠에서 질량 불평형 진동을 일으키게 되며, 아울러 워축에 부하가 증가하게 되어 진동이 전반적으로 매우 커지도록 한다. 이에 따라 GMF와 이의 고차 조화성분들의 진폭이 크게 증가하는 현상을 보이고

있다. 또한 진동은 증가하는 형태이나 다른 기어 결합유형에서 볼 수 있는 충격파에 의한 진동은 워기어 구조가 이가 맞물리기보다는 스쳐지나가는 형태이고, 워기어의 회전속도 자체가 아주 느리기 때문에 충격파의 영향이 적게 나타나는 것으로 생각된다.
