30MW 증기터빈 최종단 회전익 파단 사고 분석 A Failure Analysis on the Broken Last Blade of 30MW Steam Turbine

김성봉 · 김인철 · 한승우 · 전채홍
S. B. Kim, I. C. Kim, S. W. Han and C. H. Jun

Abstract : In the recently released accident investigation report on blade failure, almost 70% of blade failures was found at low pressure turbine blades, and it is well known that main cause is due to the vibration modes. This paper describes the systematic approach on the root cause of the blade failure at L 0 stage, 30MW single flow industrial steam turbine which had tripped by high vibration after ten month commercial operation. A fracture was found at the only one damping wire hole of 59 blades, and crack was detected at three damping wire holes by NDT. According to the analysis result for the crack fracture surface and the chain of the sequential operational events, we come to the conclusion that a typical high cycle fatigue is the most dominant factor caused to the blade failure, the resonance frequency margin was narrowed by the cut damping wire and the high cycle vibration was amplified, and then the blade was broken at once by the centrifugal force when the crack reached the critical size.

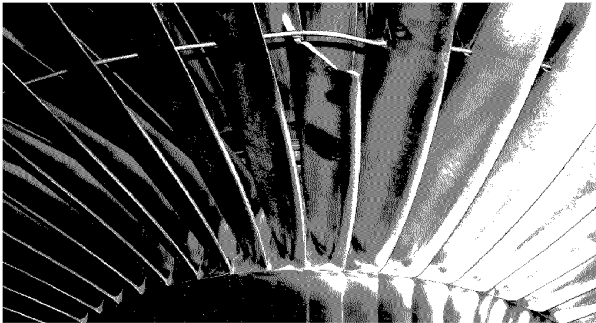
Fig. 1 탈락된 블레이드

- Shaft Vibration(TBN Rear Radial Bearing, Y-axis) High로 Trip됨. (Alarm 83μm, Trip 110 μm)
- 터빈 로타 Last Stage의 동익 1개가 Fig. 1과 같이 탈락되고, 비파괴 MT 결과 동익 3개가 Damping Wire 구멍을 기점으로 균열이 발생됨.
- 탈락된 동익이 회전방향 바로 뒤 동익 상부와 충돌하면서 굽힘 손상이 발생됨.
- 동익 Leading Edge(입구)와 Trailing Edge(출구) 부 오목면은 습분 침식이 발생함.
- 동익 탈락으로 인한 2차 손상은 발견되지 않음.

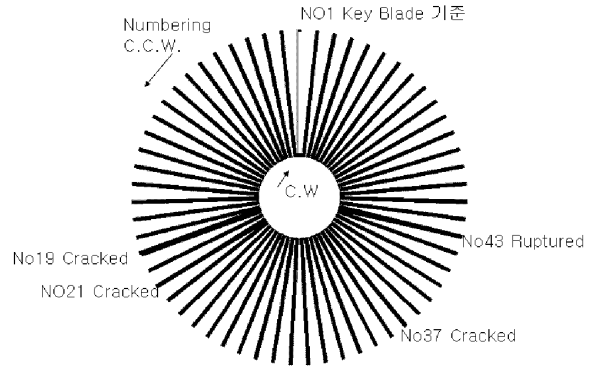
- 모든 회전익 균열은 Damping Wire Hole에서 1차 Trailing Edge 방향으로 진행 후 2차 Leading Edge 쪽으로 발생함.
- No.43 회전익은 완전 파단이 되어 No.44 회전익 Tip부에 손상을 입히고 탈락됨.(Fig. 2, 3)

Fig. 2 최종단 회전익 손상 위치

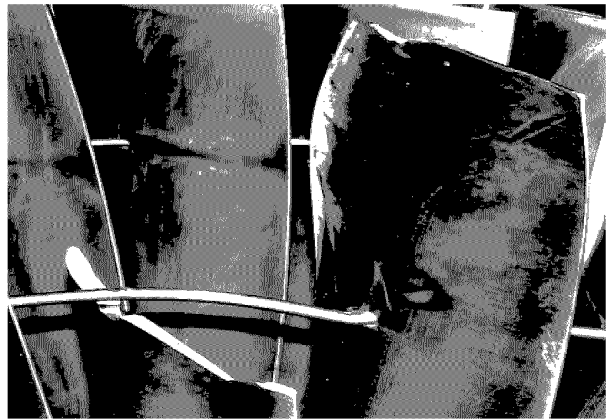
Fig. 3 절손된 블레이드

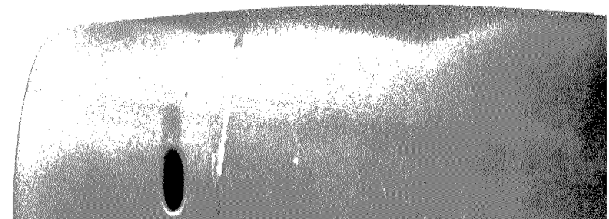
Fig. 5 최종단 회전익 Leading Edge 침식 손상

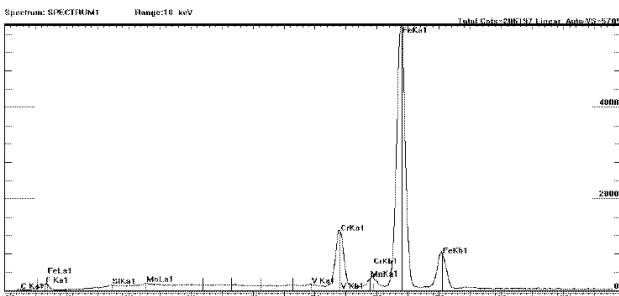
Mid Range 영역에서의 파면은 결정립 형상이 비교적 뚜렷하게 관찰되는 입계파괴(Intergranular Fracture)였다. 곳곳에 피로균열에서 전형적인 줄무늬(Striation)이 나타나고 있었으며, 결정립계를 따른 2차균열도 관찰되고 있다. 부식피로균열의 전형적인 파면양상이라고 보여지나, 성분분석결과 특이할만한 부식성분은 관찰되지 않았다.

Fig. 10 No.21 파면에서의 EDS 분석결과

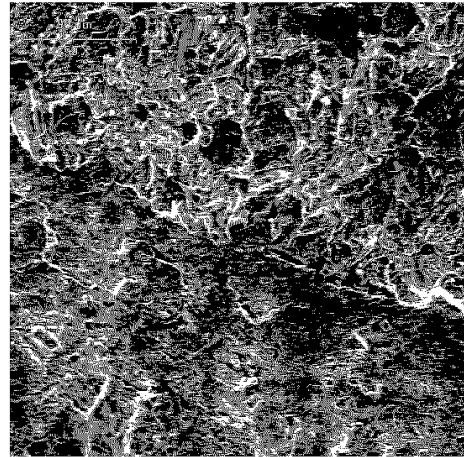
피로파면과 인장파면의 경계부는 극명하게 구분된다. 피로파면의 Mid Range에서 보여주었던 결정립계의 모습이 MoNotonic한 인장파면에서는 관찰되지 않고 있다.

Fig. 11 No.21 TE 경계

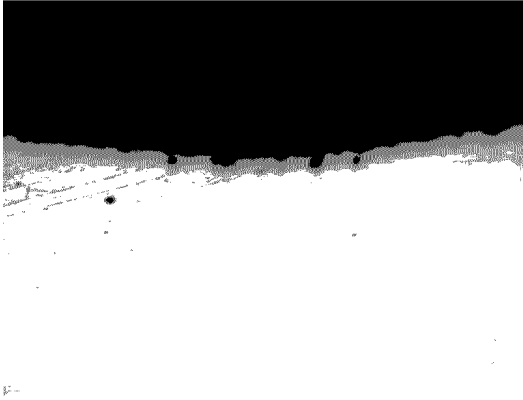
연마상태의 Tie Wire Hole 주변을 관찰하였다. Fig. 12의 좌우가 회전익 길이방향이다. 연마상태 관찰결과 홀 주변에 상당수의 표면 결함이 관찰되었다. 이러한 표면결함의 발생 원인을 명확하게 규명하지는 못하지만, 균열의 발생자리를 제공할 수 있다. 표면결함의 최대 깊이는 약 30 μ m였다.

Fig. 12 Hole 주변의 형상

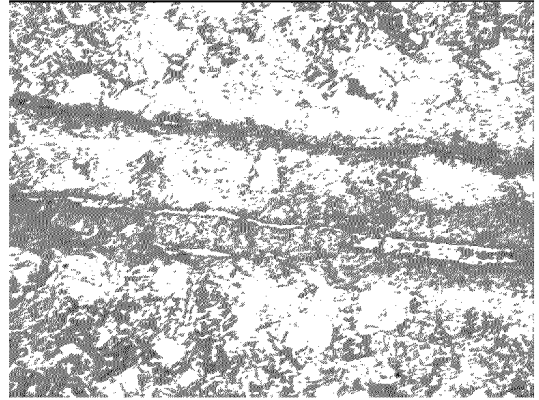
Fig. 15 X100 나열조직

최종단 회전익의 기본 미세구조는 템퍼드 마르텐사이트 구조이다. 홀 주변을 포함하여 템퍼드 마르텐사이트를 관찰 할 수 있었다. 그러나 회전익의 길이방향으로 길게 나열된 조직들을 관찰 할 수 있었다.(Fig. 15) 이는 단조와 같은 가공의 영향으로 판단된다. 이러한 나열조직은 균열전진방향과 수직으로 나열되어 있으며, 이 조직과 균열전진과의 상관관계를 알기는 어렵다.

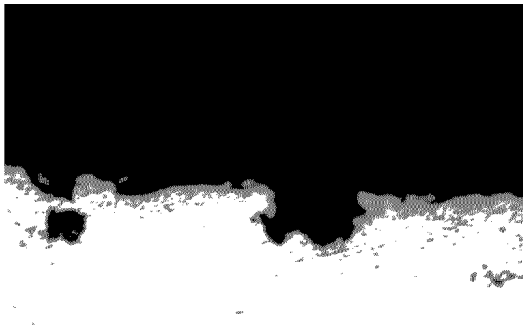
Fig. 13 Hole 주변 확대(X500)

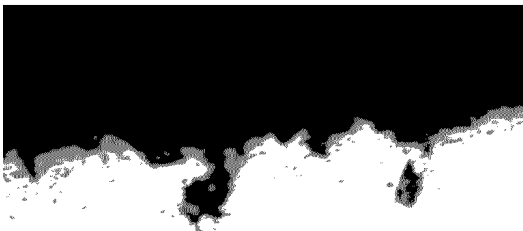
Fig. 14 Hole 주변부 확대 II

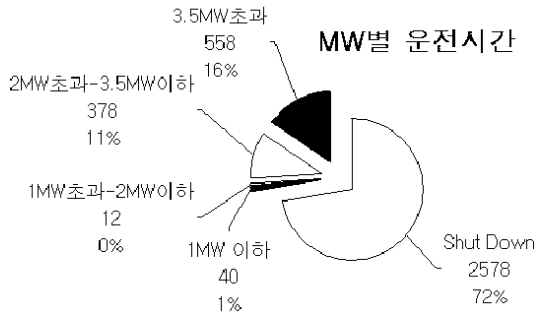
- 저 출력 운전 (Low Load Operation)
저 출력 운전 시간에 대한 누계는 Fig. 16과 같다.
- 저 출력(Low Load) 운전 중 저 진공 (Low Vacuum) 운전

Fig. 16 저 출력 운전시간 (출력 3.5MW 이하)

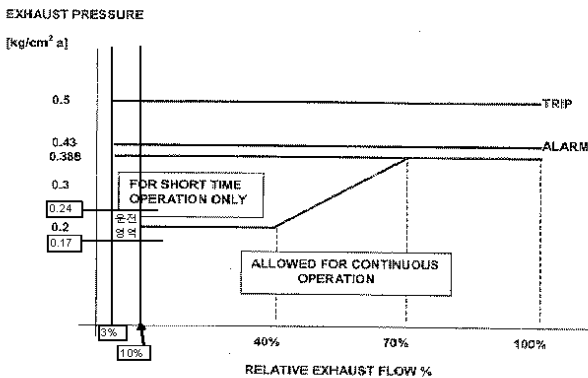
70% 이상의 부하에서는 Max 0.388kg/cm²a까지 허용되나, 부하를 70% → 40%로 낮추면 장기간 연속 운전 허용 압력구간은 0.2kg/cm²a까지 떨어진다. 부하를 10%, 3%까지 낮추었을 때는 아래의 예(Limit Values for Low Load Operation)에서 보듯이 더 엄격하게 관리되고 있고, "FOR SHORT TIME OPERATION ONLY"에서 SHORT TIME의 명확한 정의는 되지 않았지만 0.20~0.24kg/cm²a는 짧은 시간 동안만 운전이 허용된 영역(for short time operation only)이다.

Fig. 17 Allowable Pressure at Turbine Exhaust

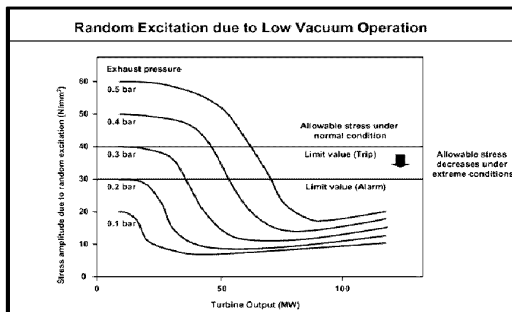
Random Excitation에 의한 동 응력의 크기에 대한 전형적인 추세 Fig. 21과 같고 날개에 가해진 최대 동응력은 부하가 감소하고 배압이 증가함에 따라 상당히 증가하고 있음을 보여준다. Fig. 21에 의하면, 배기압력 0.3bara에서 40N/mm²이 허용 동응력임을 알 수 있다.

Fig. 21 터빈출력에 대한 배기압력 별 동응력의 크기
