터널 붕락 유형에 따른 보강 대책 분석

- 국내외 터널 붕락 및 보강 사례를 중심으로 -

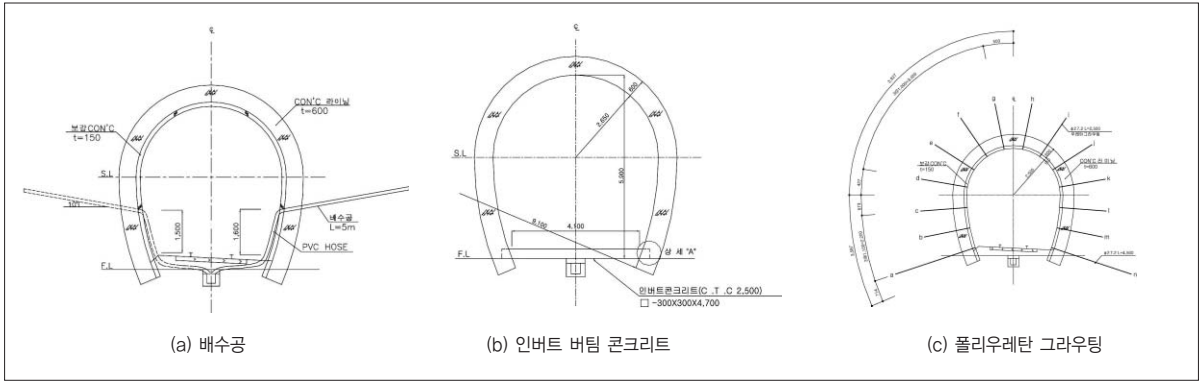
그림 1. 산골터널 보강도

년 11월~1996년 3월에 실시된 정밀안전진단 결과 터널 천단부에 중단 균열이 관측되고, 4개월간 3.8mm의 내공축소 변위가 계속되어 터널 라이닝이 건축한계선을 침범하였다. 변형 원인을 분석한 결과, 여러매의 Trust에 의해 형성된 넓은 파쇄대와 지하수에 의한 점토 유실로 인한 지반 이완현상으로 터널 측벽부에 높은 압력이 작용함으로써 변상이 진행된 것으로 판단되었다.

본 터널의 내공단면이 이미 건축한계 이내로 축소되어 있으므로 강지보공이나 슛크리트 등을 시공할 수 없으므로 배면지반의 강도 증가를 통한 안정화 공법을 적용하였다. 배수공을 설치하여 라이닝에 작용하는 하중을 저감시키고, 보강 영역 구간에 자갈도상을 제거하고

인버트 버팀 콘크리트를 타설하여 인버트를 폐합하였으며, 라이닝 배면 지반 소규모 공동충진 및 지반강화, 누수방지를 위해 폴리우레탄 그라우팅을 실시하고, 기존 라이닝에 흠을 파고 C.T.C 1m 간격으로 래티스거더를 설치한 후 채움 모르터를 충전하였다.

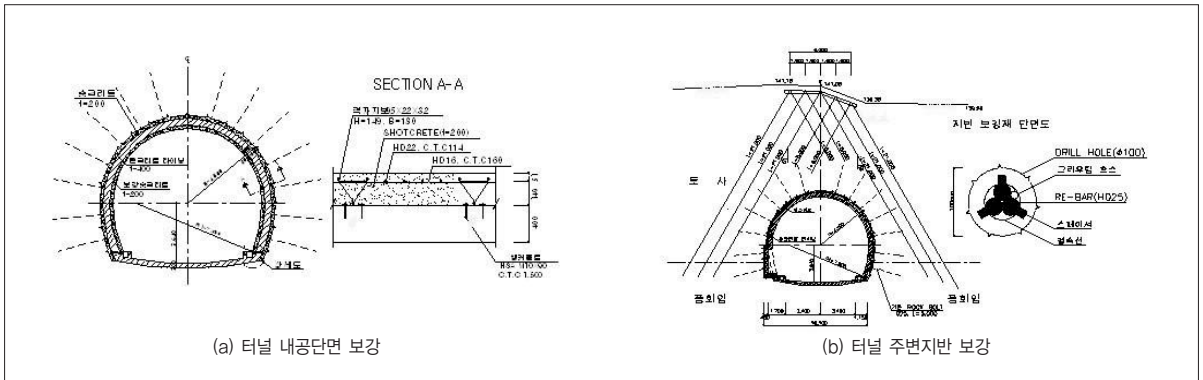
그림 2. 안산터널 보강도

안산터널은 반월역과 상록수역(금정-안산간 철도) 사이에 위치한 복선단면의 철도터널로 1988년에 준공되었다. 전체적으로 터널 천정부 공동, 양생 중 건조수축, 누수 등에 의한 재료열화 등이 복합적으로 작용하여 터널 라이닝의 균열 및 배면 공동이 발생하였으며, 일부 구간은 시공 중 붕락으로 인해 이 부분의 지반이완이 라이닝 균열의 요인으로 작용하였다.

손상의 보강을 위해 우선 배면 공동을 충전하고, 콘크리트 라이닝 균열부 및 열화부를 보강하였다. 그리고 지반 이완으로 인해 변상이 발생한 구간은 격자지보 및 슛크리트, 강관보강다단 그라우팅으로 터널 내공단면을 보강하였으며, 그라우팅을 이용하여 터널 주변의 지반을 보강하여 지반의 Ground Arching 효과를 증대시켰다.

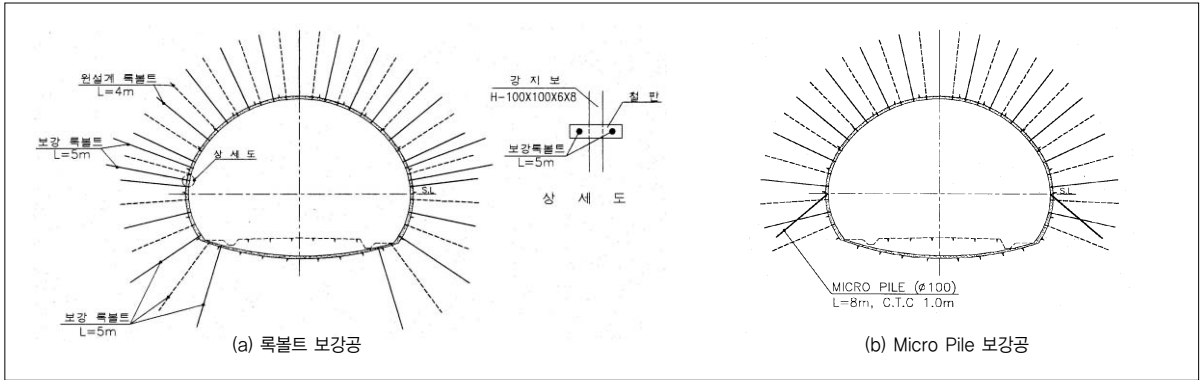
그림 3. 신광터널 보강도

서해안 고속도로 건설공사중 신광터널에서 상부굴착 완료 후 하부 굴착 중 일부 구간에서 과대한 터널 변위가 발생하였고, 터널 측벽부 및 천단부에 수직방향의 균열이 다수 발생하였다. 굴착을 중단하고 토사로 되메움을 실시한 상태에서, 변위발생 원인을 분석하고 기변위 발생구간 및 추가 변위 발생 우려구간에 대한 굴착 및 보강방안을 수립하였다.

변상 발생의 주원인은 실제 터널구간의 지반상태가 조사당시 예측한 지반상태에 비해 전반적으로 불량하다는 것이었다. 터널구간의 지반이 수차례의 구조운동과 관입활동의 영향으로 습곡구조, 호층구조 등과 같은 매우 복잡한 지층형태를 이루고 있었다.

보강공법은 주로 터널의 보강에 중점을 두어 적용되었다. 인버트를 폐합시켜 터널측벽 변형 및 침하를 억제하였으며, 강지보 좌우에 보강 록볼트를 설치하고 철판을 이용하여 강지보와 용접·고정시켜 지반보강 효과뿐만 아니라 강지보의 변형 억제효과도 얻고자 하였다. 또한 터널내에서 시점 방향으로 하향경사로 Micro Pile (φ100, L=8m)을 설치하여 활동이 예상되는 부분의 전단저항력을 증대시켜 불안정한 주변지반을 보강하였다.

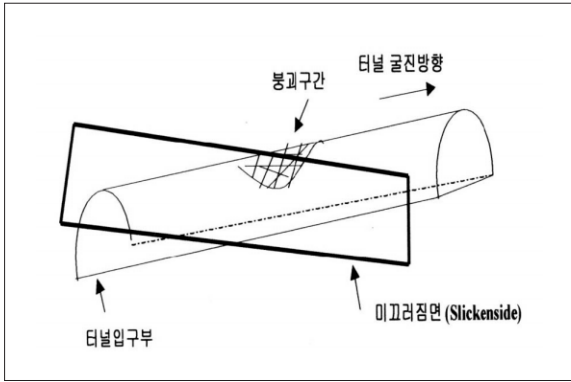
그림 4. 고속도로 OO터널 단층방향(10°)

연장 857m인 2차선 병렬터널로 상부 반단면을 약 90m 선굴착하고 하부반단면을 굴착하던 중 입구부 17m 후방지점에서 직후방으로 26m 구간에 걸쳐서 균열 및 침하가 15~50cm 발생하였으며, 지표부에도 균열폭 3cm의 침하가 20cm 정도 발생하였다.

변상원인은 그림과 같이 갱구부 터널측과 10° 정도로 교차하고 터널 좌측(중점부를 향하여)으로 70° 정도 경사진 단층을 따라 파괴가 발생하여 그 미끄러짐면을 경계로 후방에는 보강공법이 생략되고 강지보재와 숏크리트로만 지지된 상태에서 지보공이 상부 하중을 지탱하지 못함으로서 단층과 모암에서 절리면을 따라 이완이 발생한 것으로 분석되었다.

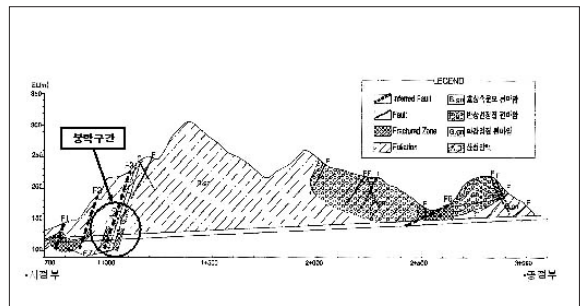
그림 6. 차령터널 지질단면도

천안~논산간 고속도로의 차령터널 시공 중 2개의 단층파쇄대(F3과 F4)가 교차하면서 형성된 썩기 형태의 붕락이 발생하였다.

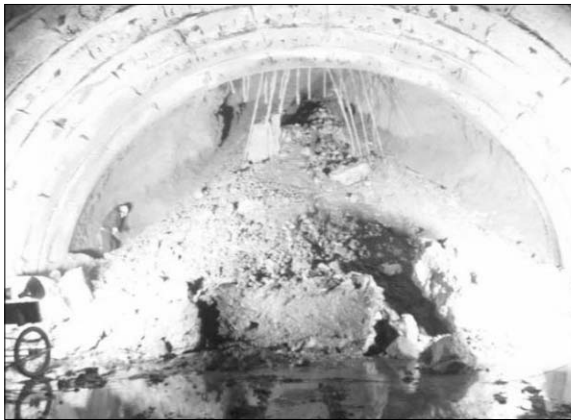
그림 8. 태봉터널 천단부 낙반현황

태봉터널은 울진군 죽변~북면간 도로 4차로 확장 및 포장공사 현장의 터널로서 막장굴진 작업 중 취약한 천단부와 막장상부를 기점으로 Sliding이 발생하였다. 낙반원인은 극히 불량한 암질조건 즉 Graphite Seam이 협재된 구간에서 수분을 흡수하여 연약화된 Graphite가 굴착에 따른 개방력에 저항하지 못해 진행성 파괴가 발생한 것이다.

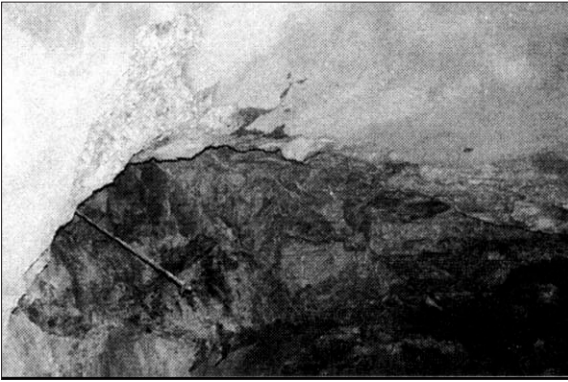
그림 10. 고속도로 ○○터널 낙반 현황

연장 1400m의 2차선 병렬터널로 전반적으로 보통~양호한 암반층에 굴착하였으나, 발파후 막장면의 버력을 처리하는 과정에서 입구부 기준으로 223m 지점에서 약 7m구간에 걸쳐 급작히 썩기형태의 암반블럭 낙반이 발생하였다.

낙반원인은 터널굴진에 불리한 방향의 절리와 지보재의 지보능력 부족으로 인한 것으로 분석되었다. 낙반부는 낙석부분에 대하여 록볼트의 길이를 4m에서 6m로 연장하고, 와이어 메쉬와 슛크리트로 낙반된 부분을 채워 보강하였다.

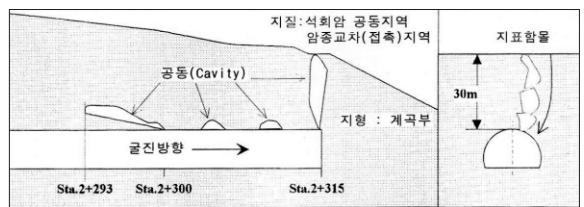
그림 14. 중앙고속도로 ○○터널 터널붕락 개요도

규암층과 석회암층을 통과하는 2차로 병렬 고속도로 터널에서 하행선 굴착중 터널 천장부에 반원형 석회암 공동 관찰되고 계속 굴진 중 막장토사유출에 따른 붕락 사고가 발생하였다. 지표면에서 함몰된 공동의 깊이는 2~3m, 직경은 2.5m이었으며, 터널막장에서 붕락부위 길이는 5m~6m였다.

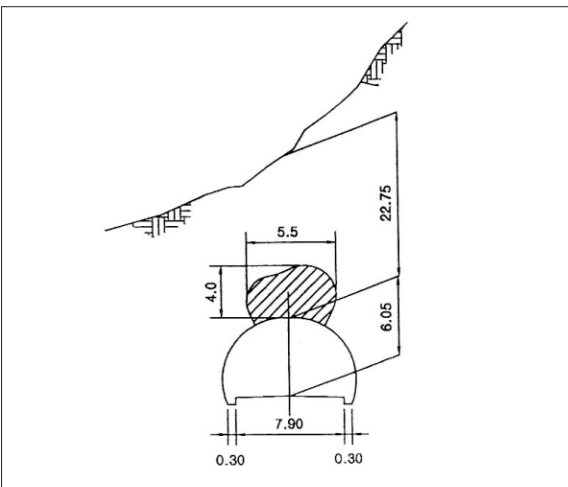
그림 12. 일본 도로 터널 낙반 현황

소산야 터널은 1967년에 준공된 일본 일반국도 127호선의 터널로서, 1990년 터널 천단부에서 길이 6.6m 폭 5.5m에 걸쳐 붕락이 발생하였으며, 붕락 시 강지보공 상호 연결부에서 파단이 일어났다.

붕락원인으로는 모래혼합 실트암과 실트 혼합의 사암이 서로 층을 이루며 고결도가 낮은 불량한 지반조건에 의해, 터널 천정부부의 공극이 확대되기 쉬운 경향이 있으며 누수 등에 의해 이완·공극이 넓고 동시에 지압·편압이 커져서 붕락이 발생하였다.

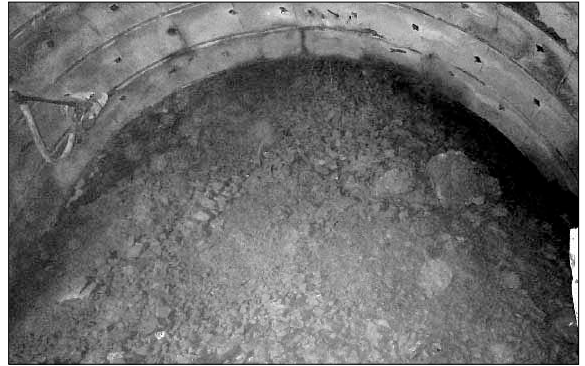
그림 16. 장연터널 막장 붕락 전경

중부내륙고속도로 수안보-구미간에 위치한 장연터널의 붕락은 터널 천단부 우측에서 약 1.5×1.5m 크기로 발생하였으며, 터널천단부로부터 약 55m되는 지표부근에 약 9×12m 크기로 지표 함몰이 발생하였다. 터널 전방에서 상호 교차되는 절리에 의해 썩기 형태로 형성되어 있는 파쇄대가 막장 전방 3~7m에 위치해 있는 연약대와 함께 터널내부로 Sliding되면서 붕락이 발생하였다.

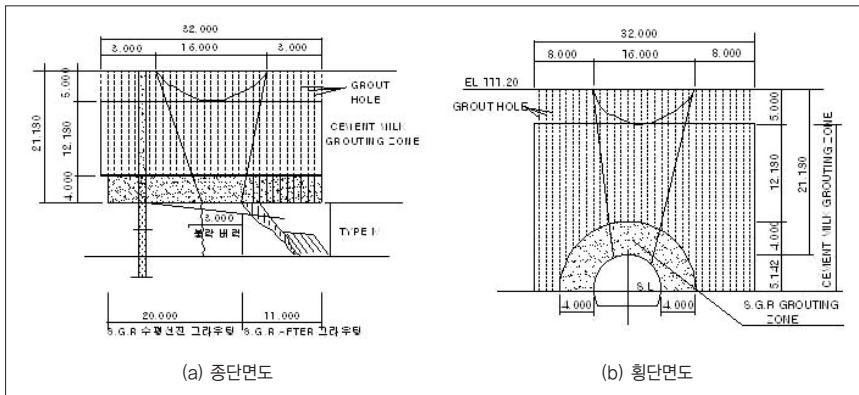
그림 19. 고속도로 ○터널 봉락구간 보강도

함몰이 발생하였다. 터널 천단부의 지반이 풍화토에 가깝고 터널 종방향으로 지층의 변화가 심하며, 봉락 당일 70mm 정도의 강우가 내림으로서 지반의 결합력 및 전단강도가 급격히 감소하면서 슛크리트가 경화되기 전 파쇄대의 이완에 의해 슛크리트가 지보능력을 상실하여 봉락 및 함몰이 발생하였다.

보강 대책으로 토사층의 주입시 충전효과를 고려하여 시멘트믹크(CTC 1000mm간격)로 터널 상부 연약지반

을 지상에서 보강하고, 터널 굴착시 안정성이 충분히 확보되도록 예상 봉락 가능 범위에 대하여 터널내부에서 침투성이 양호하고 균질한 지반개량이 가능한 SGR공법과 Pipe Roof공법을 적용하였다.

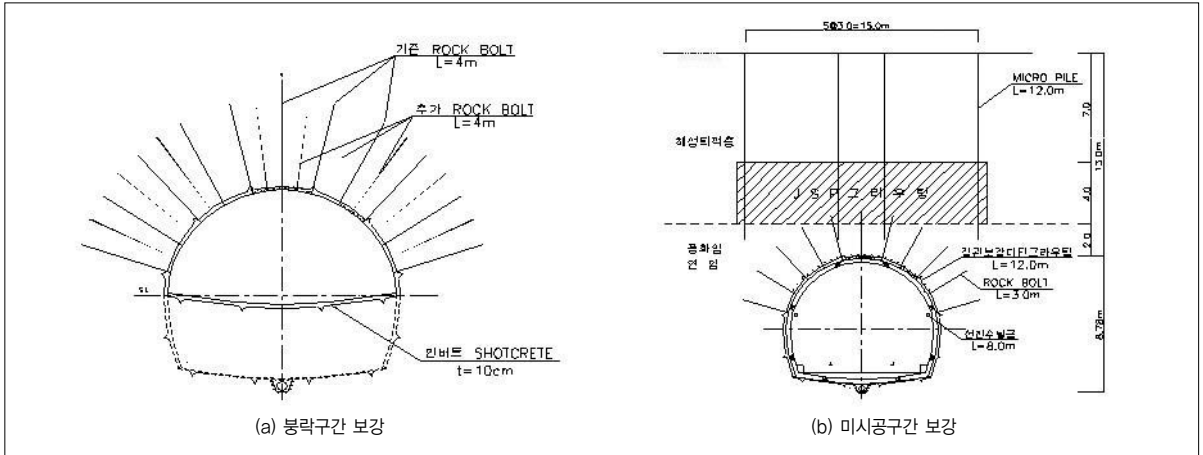
그림 20. 부산지하철 터널 보강도

4) 부산지하철 터널
설계시 예측되지 못한 터널 상부 지반의 불량으로 인해 굴착 중 봉락이 발생하였다. 봉락구간 토사 되메움 후 봉락구간 및 봉락외 구간에 보강을 실시하였다.

봉락구간은 유입된 봉락 토사를 제거하고 상반굴착 완료 후 인버트를 폐합하였으며, 추가 Rock Bolt를 설치하여 보·아치형성 작용과 내압작용효과를 증진시켰다.

미시공구간은 지상보강으로 터널상부에서 6m 이내의 해성퇴적층 및 풍화토지반에 J.S.P 그라우팅 실시하고 G.L. -0.2m에서 터널상부 1m까지 Micro Pile을 시공하였으며, 터널보강으로 Rock Bolt설치 및 상반굴착후 인버트 폐합(Shotcrete 타설, t=10m)과 터널 아치부에 강관보강다단그라우팅(횡방향 C.T.C=40cm, 종방향 C.T.C=6m, L=12m) 시공하였다. 또한 돌발적인 용수 배수 및 지하수위 저하방지를 위해 선진수발공을 적용하였다.

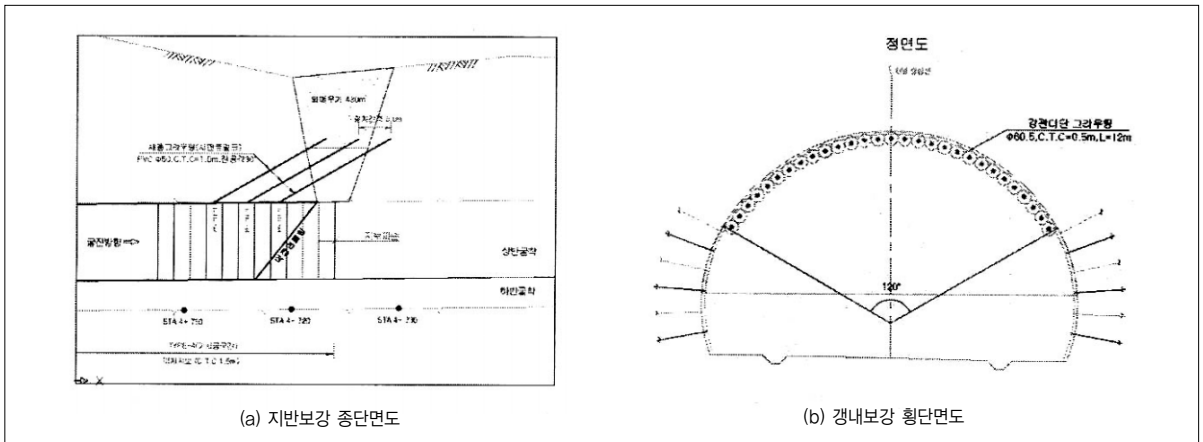
그림 21. 국도 OO터널 보강도

편마암과 흑운모 화강암을 통과하는 터널로서 터널 굴진 중 천단에서 붕락이 발생함과 동시에 상부 지표가 함몰되었다. 함몰 원인은 지하수위가 높은 상태에서 터널 굴진시 응력해방에 의해 썩기형 파괴가 발생한 것으로 현장 압판정시 막장의 상태가 비교적 우수하게 나타나 파쇄대 구간에 대한 예측이 어려웠다.

보강 대책으로 지반보강 및 갱내보강, 지보패턴 변경을 실시하였다. TSP 탐사결과 붕락부 이완구간, 지표

함몰부 되메우기 구간에 시멘트밀크 그라우팅으로 지반을 보강하였다. 그라우팅 채움 구간과 이완영역을 대상으로 터널 내에서 대구경 강관다단을 우산망 형태로 보강하였으며, 당초의 지보패턴을 하향 조정하였다.

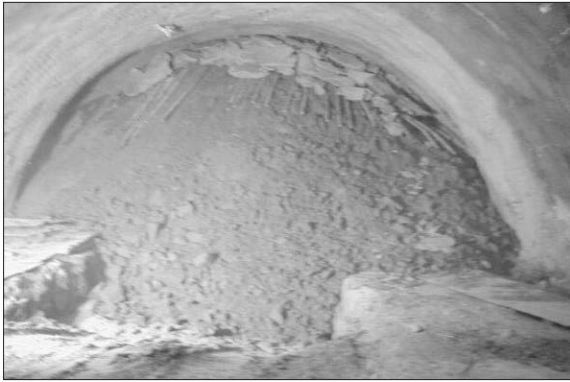
그림 22. 대만고속철도 터널 막장 붕락 전경

총연장 1,231km인 대만 중서부의 고속철도 터널 상반 굴착 완료 후 터널 붕괴가 발생하여 지표면의 함몰이 일어났다. 침투수에 의해 터널천단부에서 발생한 붕락

과 지하수의 유입이 터널상부의 사암층에 공동을 발생시켜 지표까지의 함몰을 일으켰다.
