단양지역 붕적토 붕괴사면의 안정평가

Slope Stability Assessment for Colluvial Soil Slumps of the Danyang Region

Abstract : In this study, a documentary survey, face mapping, and stability analysis were performed on the collapsed colluvial soil slope. The purpose of this paper is to identify the cause of slope failure and determine slope stability for similar areas. Boring samples were extracted from the slump and laboratory tests were performed to find out the cause of slope failure. In addition, the limit equilibrium method was used in order to determine the stability of the slope. As a result of this investigation and the analysis of data, the type of collapse and cause of slope failure have been shown to have a strong correlation with the natural geographical and geological features which make up the collapse profile of the study area. These results will help to develop guidelines for formulating countermeasure methods.

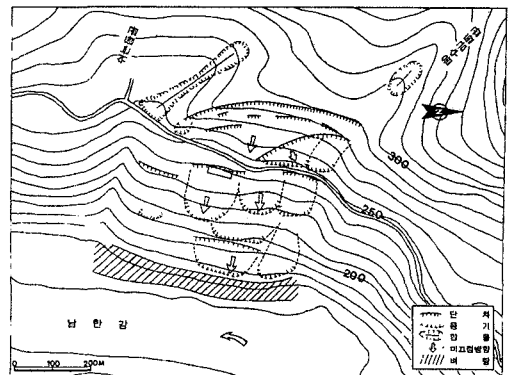
Fig. 2. Face mapping of the A area(1995년).

1990년 이후 지속적인 변위발생 후에 1995년에는 높이 75m인 약 180m의 구간에서 붕괴가 발생되어 현재에 이르렀으며 2006년은 대책안이 시공된 기봉락부와의 경계면에서 약 60m에 이르는 추가적인 붕괴가 발생되어 도로의 50% 이상이 용기로 인한 피해를 받고 있는 상황이다. 붕괴된 비탈면은 지표 대부분을 모래, 자갈 및 전석의 혼재가 매우 심한 붕적토층이 피복하고 있고 퇴적암류인 기반암이 구조적으로 불안정한 상태이다.

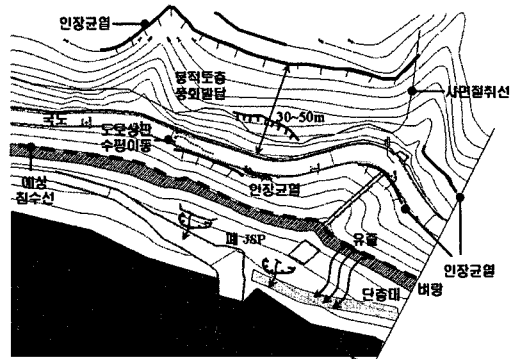
Fig. 4. Face mapping of the B area(2002년).

B현장은 약 700m 구간에서 상부사면의 붕괴와 하부도로부의 용기 및 이동이 발생되어 있으며 이로 인한 주변구조물의 파괴가 관찰되고 심한 파쇄와 단층점토의 존재를 확인하였다. 대상현장은 1972년 집중호우에 의한 변형이 관측된 이후로 수회의 응급복구와 회전활동, 지반 변형, 위험지 복구 등이 반복되고 있는 기 보강구간과의 경계부를 형성하고 있는 구간으로 하부사면이 남한강과 맞닿아 있으며 하천이 사해하도를 형성하고 있어 하도침식의 가능성을 보이는 지형을 나타내고 있다. 또한 붕락비탈면의 상부에는 붕적토층으로 낙엽과 관목이 붕괴된 토사와 암편, 호박돌과 함께 표층부를 피복하고 있는 것으로 조사되었다.

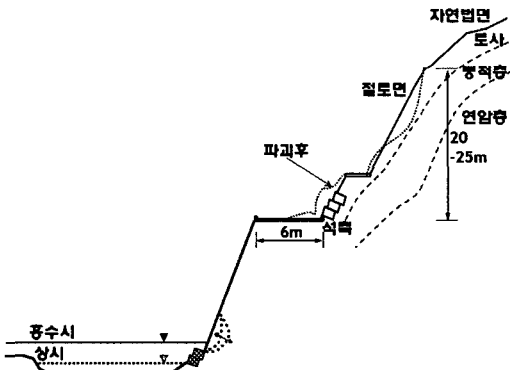
Fig. 6. Geological cross section of the A area.

A현장에 대한 안정성 검토결과 1995년 전체사면에 대해 건기시 1.226, 우기시 0.997로 수위의 영향을 크게 받고 있음이 확인되었으며(한국지반공학회, 1995), 2006년 붕괴에 대한 해석결과로는 건기 시 비탈면 전체에 대해 1.21, 상부 비탈면은 1.1로 나타났으며, 우기 시 사면 상부와 하부에서 각각 안전율이 0.56과 0.52로 사면 전체에서 우기시와 건기시에 모두 허용안전율을 만족하지 못하는 것으로 나타났다.

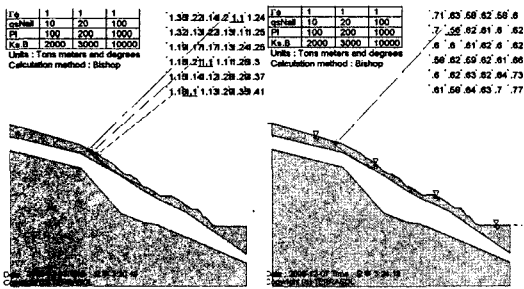
Fig. 7. Results of LEM analysis(A area).

따라서 본 현장은 지형적으로 우수가 계곡부로 유출되지 못하고 많은 양이 지하수로 유입되어 근원적으로 불안정한 지질구조를 가진 하부지층의 불안정성을 가중시키고 있으며, 우수의 침투로 인한 지하수위 상승과 상부토층의 자중증가, 붕괴층의 팽창에 의한 점착력 감소가 파괴의 주된 원인으로 판단된다.

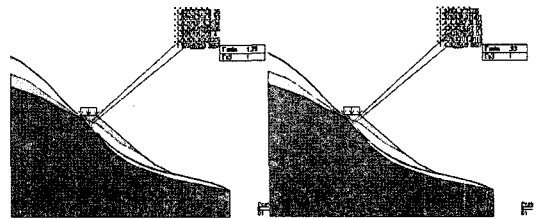
Fig. 9. Results of LEM analysis(B area).

B현장의 경우에는 인장균열이 발견되고 있는 하부사면에서 건기시 1.25, 우기시 0.93으로 기준안전율을 만족시키지 못하는 것으로 분석되었다. 대상사면의 경우에도 하부의 세일층이 우수의 침투가 용이한 들너덜(talus) 구조를 가지고 있으며, 풍화암층의 연화가 매우 빠르고 풍화가 깊어 유입된 우수와 함께 포행성 활동의 원인을 제공하고 있는 것으로 판단된다.
