비파괴적 표면조직검사법과 파괴역학 특성에 따른 고속철도용 차륜 답면의 손상 평가

Damage Evaluation of Wheel Tread for High Speed Train Using Replication and Fracture Mechanics Characteristics

Abstract

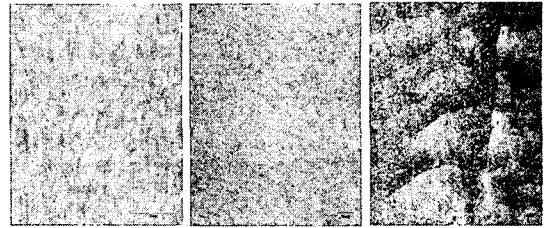
Fig. 6 Micro-structures for damaged wheel

Fig. 6에 비파괴적 표면조직검사법에 의한 차륜담면의 표면조직 검사결과를 보여주고 있다. Fig. 2에 보여준 바와 같이 비손상 영역(A,G), 소성변형 영역(B), 백색층 영역(C,D,E,F)으로 구분하여 조직검사 결과를 나타낸다.

Fig. 6(a)에 보여준 바와 같이 비손상 영역(A,G)에서는 망상형 페라이트(ferrite)와 담금질(quenching) 온도가 약간 높아 약간 조대한 마르텐사이트(martensite)로 변태가 되어 있는 기지조직으로 구성되어 있다. 소성변형 영역(B)은 차륜과 레일의 전단응력에 의해 소성변형이 발생한 영역이다. Fig. 6(b)에서 볼 수 있는 것처럼 미시조직이 응력작용 방향으로 변형되어 있으며 비손상영역의 조직과는 다른 조직을 보여주고 있다. 또한, 전단응력에 의해 발생한 균열은 응력 방향에 45도 방향으로 발생하고 있었다.

(a) No damage (b) Plastic deformation (c) White layer

백색층 영역(C, D, E, F)은 미끄러짐 현상에 의한 마찰열이 국부적으로 온도가 녹는점(melting point) 영역까지 상승한 후 급랭되어 발생하는 것으로 표면에만 국부적으로 발생한다. Fig. 6(c)와 같이 열응력에 의하여 균열이 발생하고 있는 것을 볼 수 있다.

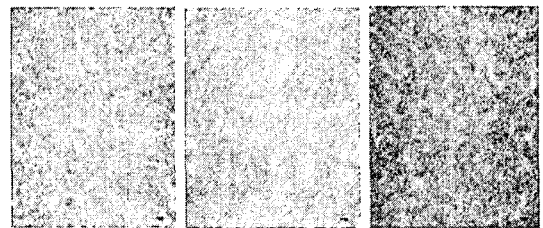
Fig. 7 Micro-structures for brake application

(a) A-area (b) C-area (c) G-area

현차시험의 제동 작용차륜에서 조직검사 결과, Fig. 7(b)에 나타난 바와 같이 C영역의 조직은 소성변형에 의해 응력이 작용하는 방향으로 조직이 변형되어 있는 것을 볼 수 있었다.

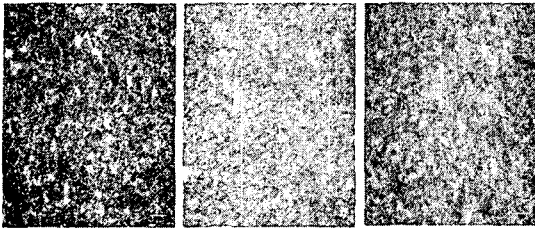
Fig. 8 Micro-structures for brake cut-off

또한, 제동차단 차륜의 경우 Fig. 8에 나타난 비파괴 표면조직검사 결과, Fig. 7에서와 같이 제동작용 차륜과는 달리 전반적으로 차륜담면 표면은 그다지 손상되지 않은 조직을 보여주고 있다.

Fig. 6-8의 결과를 고찰해 볼 때 제동작용은 차륜담면 손상에 가장 큰 영향을 미치는 인자임을 알 수 있다. 또한, 비파괴적 표면조직검사법에 의해 차륜담면의 손상평가를 실시할 수 있음을 알 수 있었다.

(a) A-area (b) C-area (c) G-area

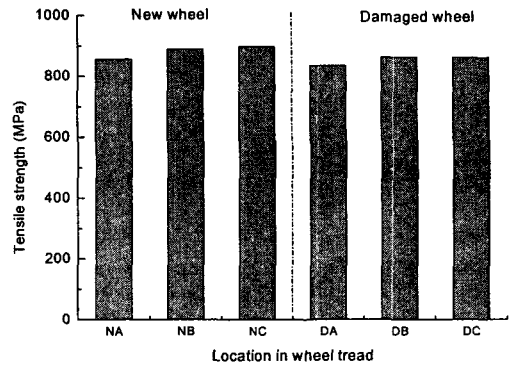
Fig. 10 Tensile strength in wheel tread

를 나타낸다. 신제와 손상제 담면부에서 채취 위치에 따른 인장강도는 그다지 차이가 없으므로 나타났으며 신제 담면부의 인장강도보다는 손상제 담면부의 인장강도가 약간 감소하는 수치를 나타내었다. 이것은 고속도용 차륜에 있어 주행 거리에 따른 실온에서의 인장강도는 그다지 변화되지 않음을 보여주고 있으며 차륜은 제동마찰열과 레일과의 구름접촉온도의 영향하에 있기 때문에 향후의 연구에서 이러한 온도 환경하에서의 인장강도 변화를 평가할 필요가 있다.

고속도용 차륜에 대해서 철도용품 표준규격에서는 인장강도의 요구치를 820 MPa 이상으로 하고 있다. Fig. 10에서 볼 수 있듯이 이러한 규격치에는 손상제와 신제차륜의 시험치는 모두 만족하고 있지만 고속주행에 따른 차륜담면의 손상은 계속적으로 발생하고 있다. 따라서 차륜에 대한 품질 평가척도로서 인장강도는 참고치로서만 이용할 수 있다고 생각되며 차륜손상 평가방법으로서 다른 평가방법이 필요하다.

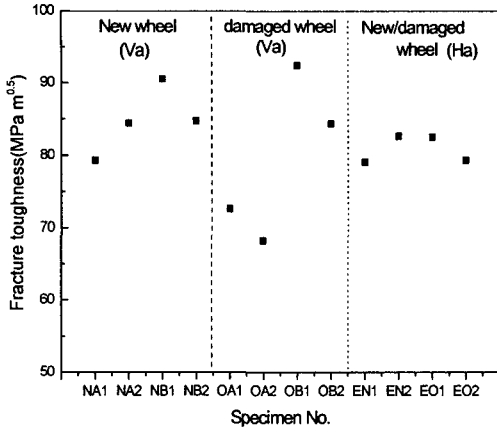
Fig. 11 Fracture toughness

Fig. 11은 차륜담면부의 파괴인성치 시험결과를 나타낸 것이다. Fig. 11에서 보면 채취방향에 따른 파괴인성치의 차이가 나타나고 있으며 손상제 차륜의 경우, 림부쪽(Fa)의 Va방향에서의 파괴인성은 플랜지쪽(Fb)의 파괴인성보다 현저하게 낮게 나타나고 있다. 이러한 수치는 균열이 발생 진전할 경우 플랜지쪽보다 림부쪽이 더 취성파손에 취약할 수 있음을 나타낸다. 또한, 유럽규격인

을 Fig. 11에서 볼 수 있다. 그러나, 취성파손에 대한 안전성 확보를 위하여 파괴인성치의 값이 보다 높은 값을 가져할 것으로 생각된다.

EN13262에 차륜담면부의 파괴인성치가 80 $MPa\sqrt{m}$ 이상인 것으로 규격화되어 있다.⁽¹³⁾ 담면과 수평방향(Ha)에서 신재와 손상재 차륜의 차이는 확연하게 나타나지 않았지만 고속철도용 차륜재의 파괴인성 시험결과는 이 기준을 만족하고 있는 것

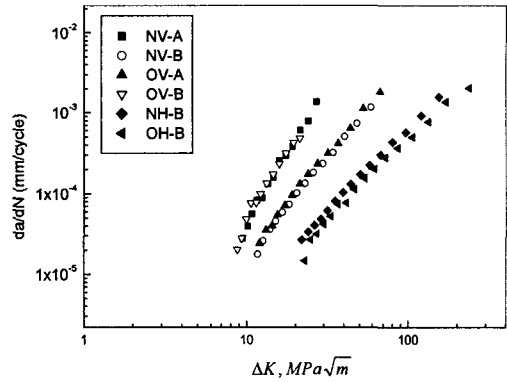
Fig. 14 Fatigue crack growth rate

Fig. 14에 차륜담면부의 피로균열진전 특성을 나타낸다. Fig. 14에서 보는 바와 같이 기울기가 완만한 시험결과는 상대적으로 균열진전속도가 느린 것이라 할 수 있다.

수직방향 채취위치의 경우 신재는 $C=3 \times 10^{-8}$, $m=2.2$ 이며 손상재는 $C=3 \times 10^{-8}$, $m=2.12$ 이다. 수평방향 채취위치에서 신재는 $C=3 \times 10^{-8}$, $m=2.64$ 이며 손상재는 $C=3 \times 10^{-9}$, $m=4.06$ 이다.

차륜담면에서의 피로균열진전특성은 담면표면에서의 균열진전속도보다 담면 내부로 균열진행속도가 더 빠르게 진행되며 담면 표면에서의 균열진전속도는 신재와 손상재에서 큰 차이를 나타내지 않았다.

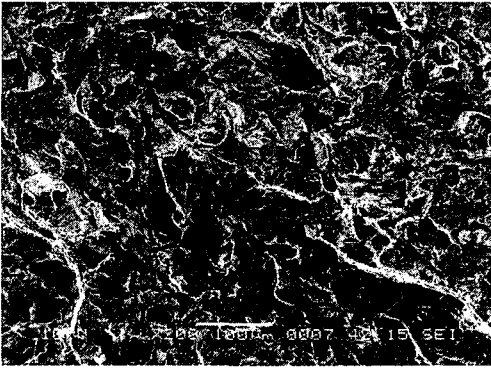
Fig. 12 Fracture surface of damaged wheel

Fig. 12에서 손상 차륜의 경우 리버(river)패턴과 같은 취성적인 특성을 나타내고 있으나 신조차륜의 경우, Fig. 13과 같이 림플(ripple)과 같은 연성파면이 보이고 있다. 이러한 파면에서 알 수 있듯이 차륜은 고속도용 차륜재로서 마모특성 및 충격특성을 고려하여 연성의 성질을 초기에 많이 가지고 있으나 반복적인 담면 제동에 의한 열응력과 담면경화에 의하여 차륜담면이 취성으로 천이된 것이라 볼 수 있다.

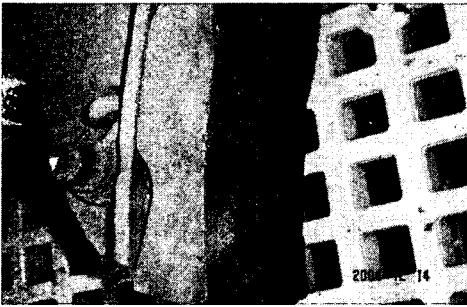
Fig. 17 Thermal crack in brake block

Fig. 17에서와 같이 상대재인 제륜자(brake block)의 마찰면을 관찰한 결과, 제륜자의 마찰면에서도 균열이 발생하고 있었다. 제륜자 마찰면의 균열발생은 제동마찰열이 효과적으로 발산되지 않을 경우에 발생하기도 한다.
