# 화재발생 이후 분전반 차단기에서의 트래킹현상 진행 가능성

## Possibility of Arc Tracking at the Circuit Breaker After Starting Fire

중앙소방학교 소방과학연구실 박영국 · 오대희 · 서울지방경찰청 과학수사과 이승훈\*

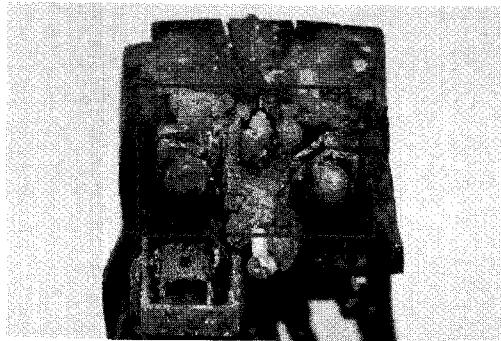
〈Figure 27〉 트래킹이 발생된 차단기(50AF, 화재현장 수거) 상단부분의 연소형태.

Figure 1과 Figure 2는 화재현장에서 수거한 50AF 배선용차단기의 사진으로, 발화개소로부터 이격되어 설치되었던 것이다. 이 차단기는 전원측 단자 간에서 발생한 아크에 의하여 단자의 와셔, 볼트의 일부분이 증발되거나 용융되었으며, 전원 선이 용단된 점 등으로 보아, 트래킹이 발생된 것을 알 수 있다. 차단기 전원측 단자간의 절연재료는 일부분이 연소 등으로 인하여 소실되었으나, 남아있는 부분의 표면은 도전성을 띠고 있는 상태이다.

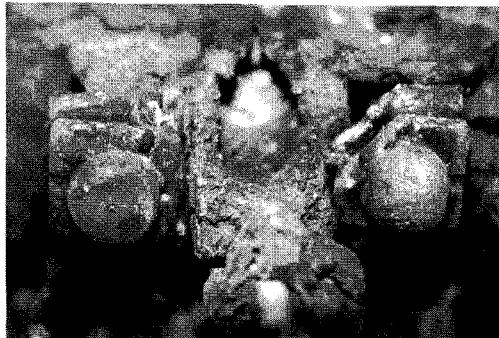
〈Figure 28〉 Figure 1의 □부분, 트래킹 형태  
(전기적 용융흔, 탄화도전로).

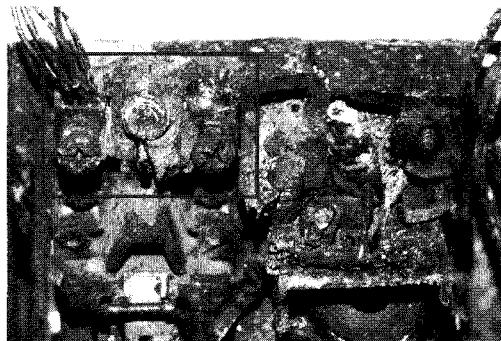
〈Figure 29〉 트래킹이 발생된 차단기(30AF, 화재현장 수거) 상단부분의 연소형태.

Figure 3과 Figure 4는 화재현장에서 빌화개소로부터 거리가 있는 개소에 설치된 차단기의 사진이다. 이 차단기는 30AF의 누전차단기이며, 차단기 전원측 단자 일부분, 고정 볼트 상단, 전원선의 일부분 등이 증발되거나 용융되었으며, 차단기 전원측 단자간의 절연재료 표면은 도전성을 띠고 있다.

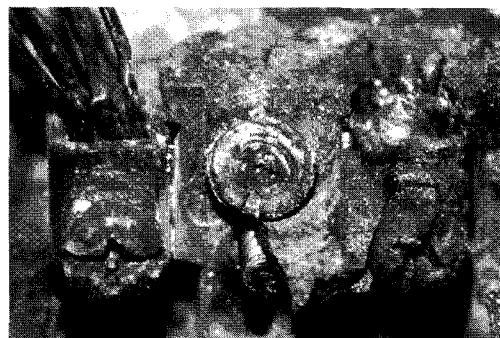
〈Figure 30〉 Figure 3의 □부분, 트래킹 형태  
(전기적 용융흔, 탄화도전로).

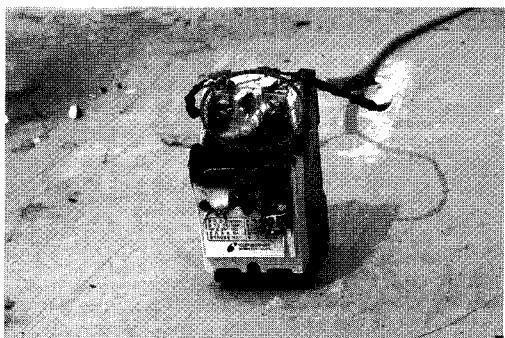
〈Figure 6〉 차단기 전원측 단자간 섬광이후에도 지속되는 스파크 현상.

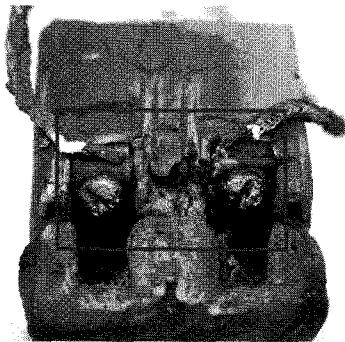
A사 누전차단기의 전원측 단자부분은 연소 시에 탄화되고 크랙이 발생하는 형태로 연소가 진행되었으며, 차단기 전원측 단자의 체결볼트 간에서 트래킹이 발생하여 섬광 및 소음과 함께 단자의 일부분 및 전원선 부분을 용융시켰다. 전원측 단자 사이의 절연재는 도전성을 띠었다.

〈Figure 7〉 연소과정에 의하여 트래킹이 발생된 차단기 상단부분의 형태.

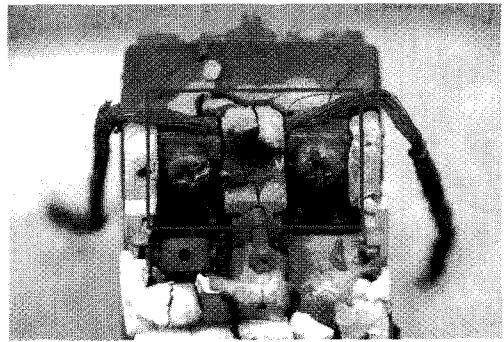
〈Figure 9〉 연소과정에 의하여 트래킹이 발생된 차단기 상단부분의 형태.

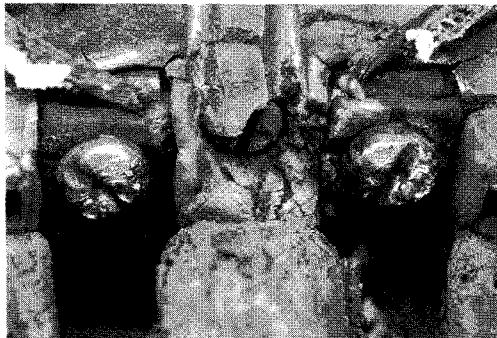
〈Figure 8〉 Figure 7의 □부분, 트래킹 형태  
(전기적 용융흔, 탄화도전로).

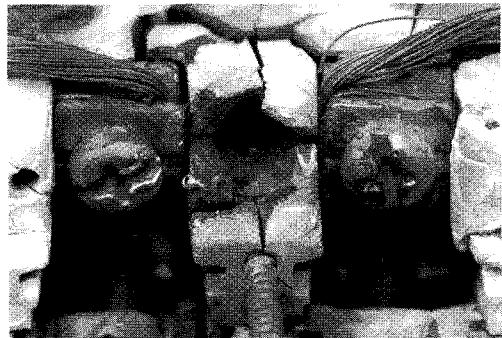
〈Figure 10〉 Figure 9의 □부분, 트래킹 형태  
(전기적 용융흔, 탄화도전로).

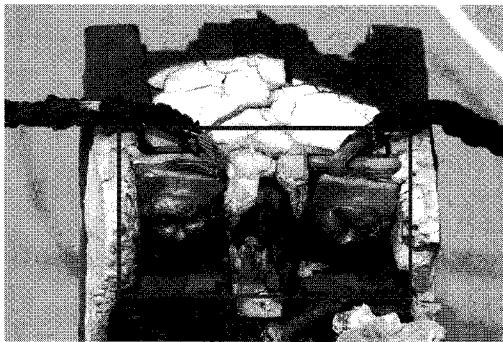
〈Figure 11〉 연소과정에 의하여 트래킹이 발생된 차단기 상단부분의 형태.

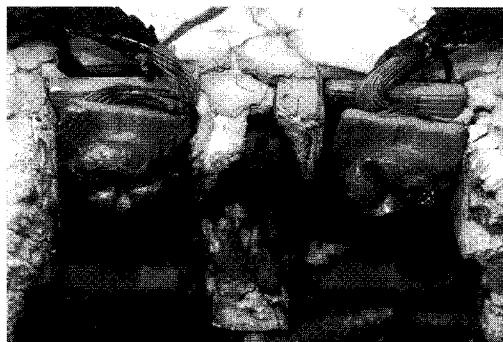
〈Figure 12〉 Figure 11의 □부분, 트래킹 형태  
(전기적 용융흔, 탄화도전로).

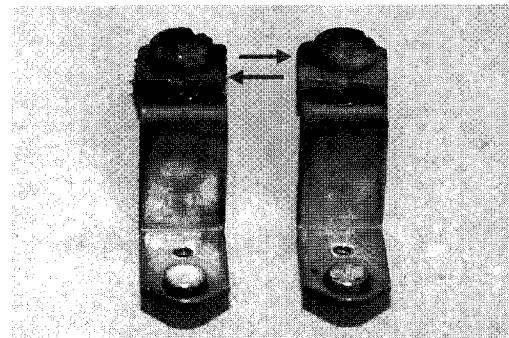
A사 누전차단기는 화재재현 실험에 따른 연소 진행 과정에서 전원측 단자 간에서 트래킹이 발생하여 섬광 및 소음과 함께 단자의 일부분 등이 용융되었다.

〈Figure 13〉 연소과정에 의하여 트래킹이 발생된 차단기 전원측 단자부분.

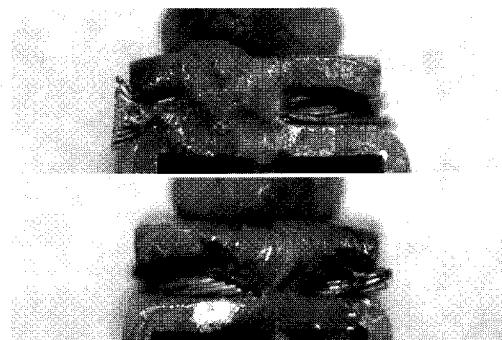
〈Figure 14〉 Figure 13의 ←, →부분, 차단기 단자의 트래킹 형태(전기적 용융흔)

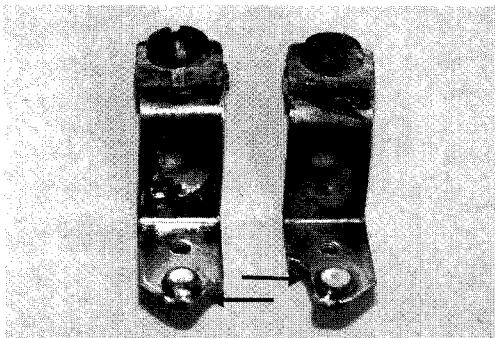
진행 과정에서 전원측의 접점 간에서 트래킹이 발생하여 접점 및 주위 부분 등이 용융되었다.

〈Figure 15〉 연소과정에 의하여 트래킹이 발생된 차단기 전원측 단자부분.

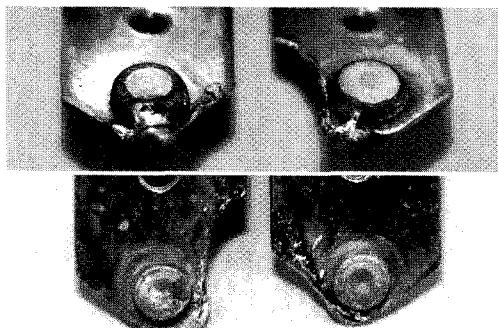
〈Figure 16〉 Figure 15의 ←, →부분, 차단기 단자의 트래킹 형태(전기적 용융흔)

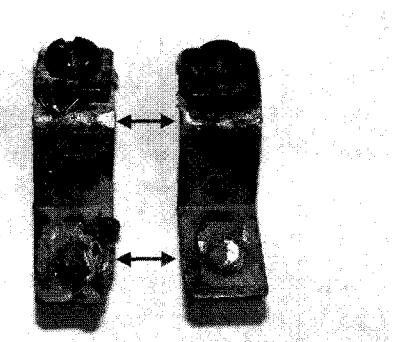
C사 누전차단기는 화재재현 실험에 따른 연소 진행 과정에서 전원측 단자부분의 트래킹이 선행되어 발생하고, 이후 전원측 접점 간에서 트래킹이 지속되었으며, 전원측 단자부분, 접점 및 주위부분 등이 용융되었다.

〈Figure 17〉 연소과정에 의하여 트래킹이 발생된 차단기 전원측 단자부분.

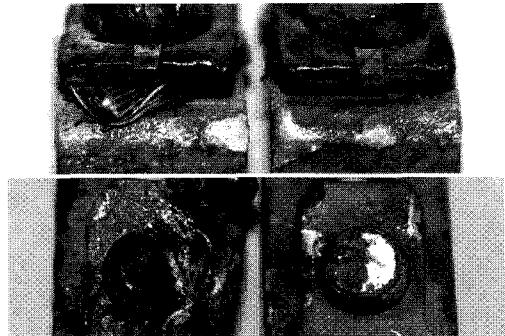
Figure 18. Figure 17의 ↔부분, 차단기 단자의 트래킹 형태(전기적 용융흔)
