# 현장사례분석의 비교 감식을 통한 화재원인 분석

- 조립식 샌드위치패널 화재사례를 중심으로 -

남원소방서 김용운

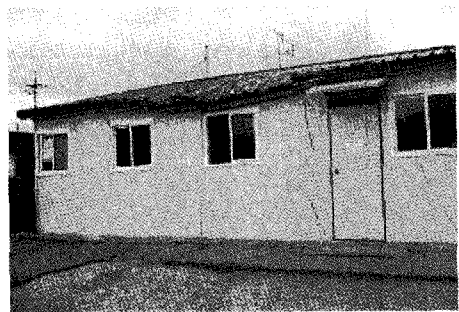
화재가 발생한 건물은 페이로더 작업자 성00씨가 임금이 밀렸다는 이유로 페이로더를 이용 조립식건물 전면부위를 두 번 내리쳐 전면부위가 사진 1에서 보는 것과 같이 파손된 상태였으며, 경찰지구대에서 회사 관계자와 건물 보수비

사진 1. 조립식 건물의 전면부 파손 상태.

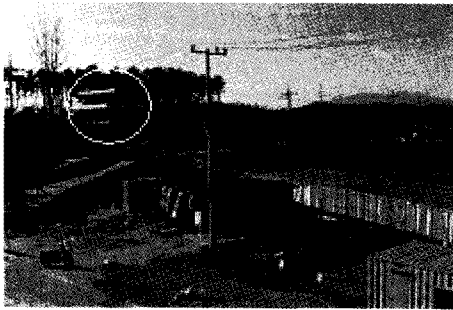
사진 4. 건물기준 우측에서 촬영.

불었으며, 현장도착시 건물 뒷부분보다는 건물 앞부분(정면기준)이 심하게 탄화되고 있는 상태였다.

사진4, 5는 최초 도착 시 현장을 촬영한 사진이다. 사진 4에서 보는 것과 같이 현장의 바람은 건물정면을 기준으로 후면에서 정면으로 4~5m/sec(남원시 대산면소재 기상관측소 측정)정도

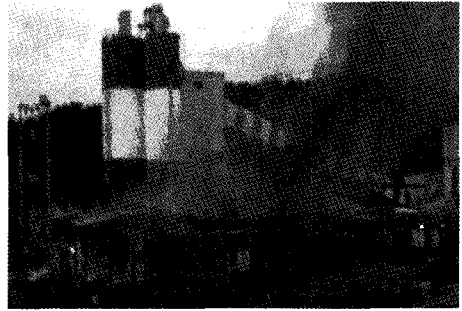
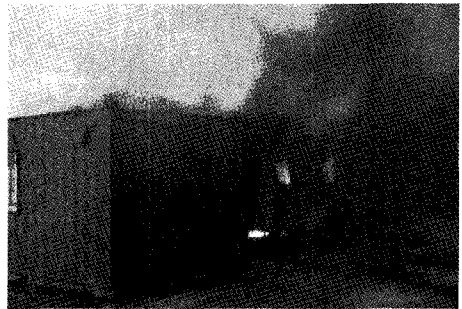
사진 5. 건물정면에서 도착 시 촬영.

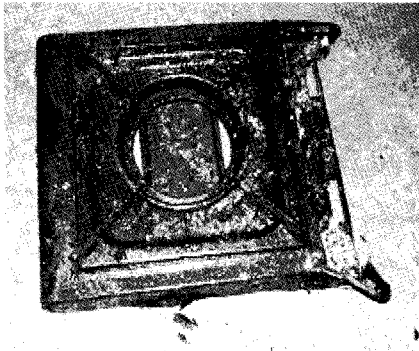
작업자 성00씨가 경찰지구대에서 숙소로 돌아온 뒤 라면을 끓이기 위해 이동식부탄연소기를 사용하였다고 진술하였고 이를 근거로 부업용도의 방에서 이동식 부탄연소기를 수거하였으나 연소기의 on, off스위치는 탄화 탈락되어 식별이 불가능하였으며, 연소기위에 남아 있어야 하는 조리기의 흔적이 없었던 것으로 보아 조리기는 사용되지 않은 것으로 판단되고, 연소기의 부탄 가스용기가 폭발되었음이 식별된 점으로 보아 연료는 남아 있었던 것으로 판단되었다. 상기내

사진 6. 현장에서 수거한 이동식 부탄연소기.

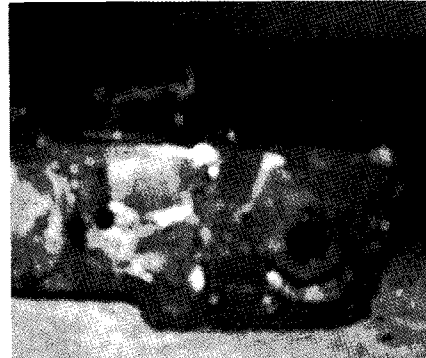
사진 7. 연소기의 on, off스위치 상태.

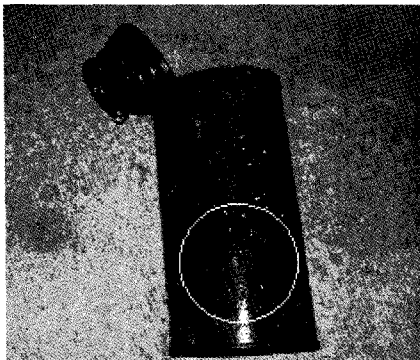
사진 8. 현장에서 수거한 이동식부탄연소기의 가스용기로 폭발압력에 의한 마크가 식별됨.

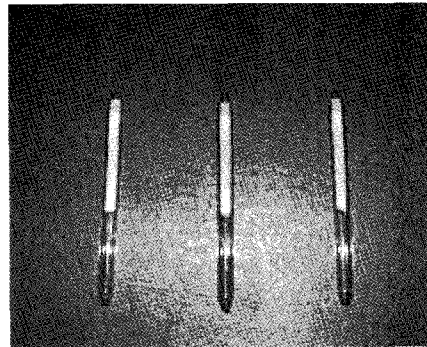
사진 10. 검지관의 결과물(반응없음).

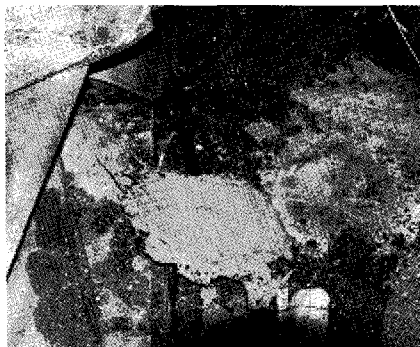
다가 출동한 경찰에 의해 신변이 확보 된 점 등으로 보아 우발적인 방화의 개연성은 충분하나 현장에서 방화에 사용되었을 인화성 물질이나 다른 특이사항은 식별되지 않았다. 그러나 사무실용도의 공간 바닥에서 수거된 장판의 탄화형태, 건물전체의 소훼상태 및 각 방의 및 복도 장판의 탄화상태로 보아 인위적인 화재에 의한 발화개연성을 배제할 수 없었다.

사진 11. 장판의 탄화흔.

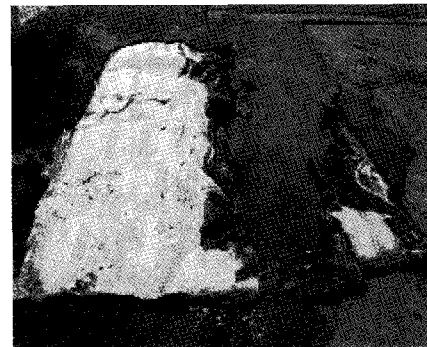
사진 12. 사무실바닥의 장판 탄화흔.

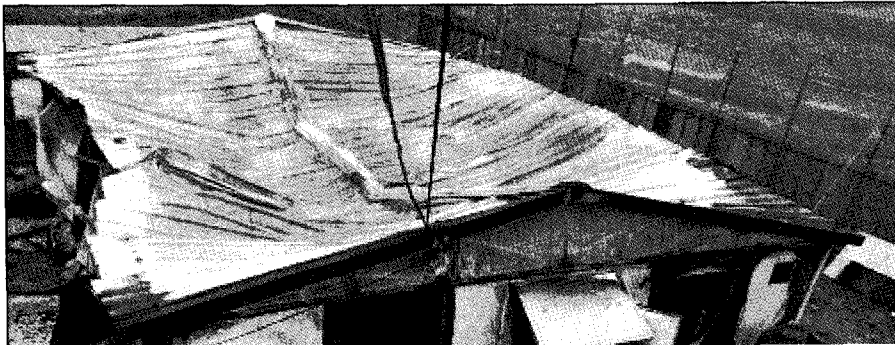
사진 13 . 조립식 건물의 지붕.

건물 전체적으로 전면적인 연소가 이루어진 것으로 식별되며 이러한 연소패턴은 상당한 시간이 흐른 뒤 화재가 인지되었거나, 연소가연물을 사용하여 전면적인 화재의 양상을 나타낼 때 나타나는 소훼현상으로 당일 성00씨의 상태로 보아 실제 이것을 이유로 화재가 발생하였을 때, 상당한 시간 동안 아무런 조치를 취하지 못할 가능성이 있어 화재발생개연성을 배제할 수는 없었다.

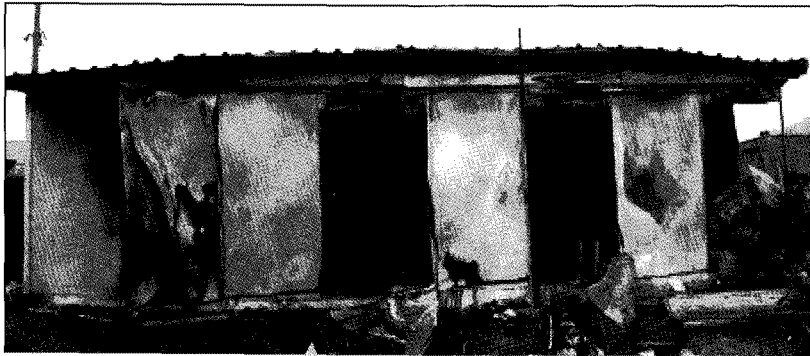
사진 14. 건물의 뒷면.

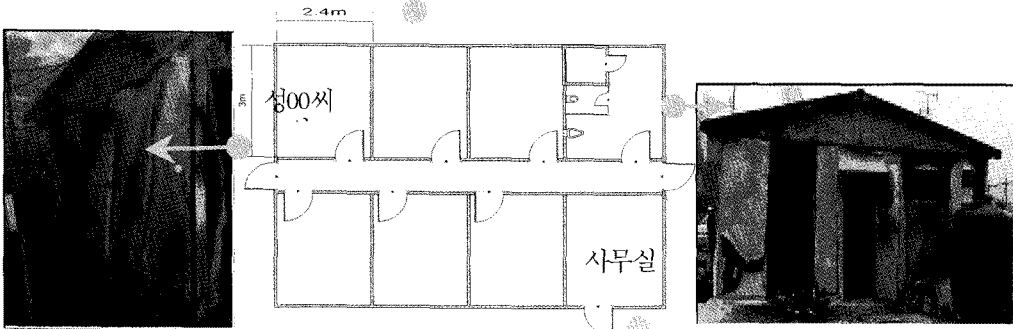
사진 15. 좌측.

사진 16. 우측.

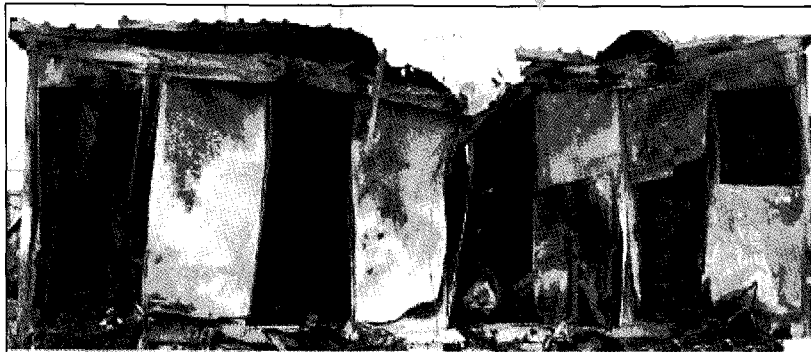
사진 17. 건물의 정면.

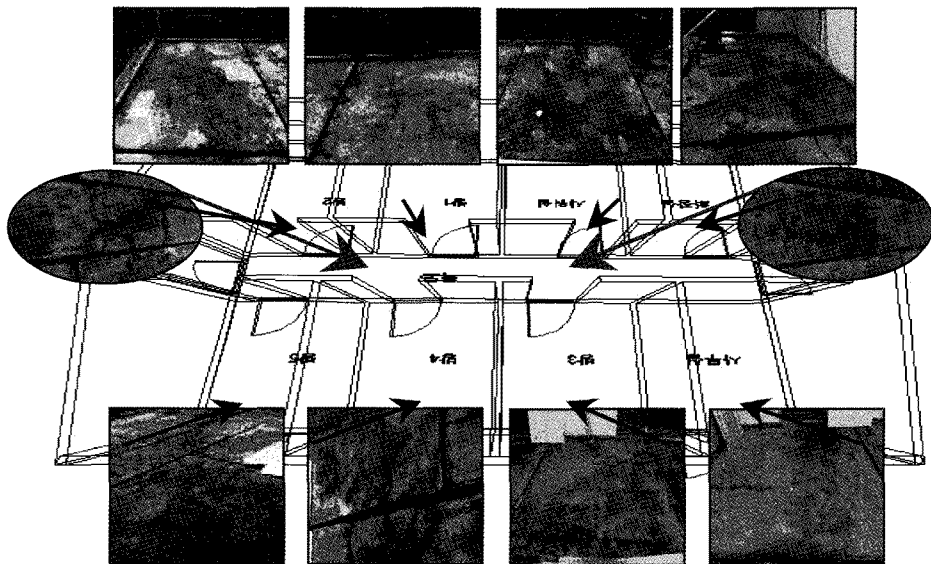
바닥의 탄화형태를 살펴보면 아래사진과 같으며, 바닥의 잔해물을 제거한 후 남은 흔적 중 특이한 점은 성00씨의 방 중앙, 통로의 중간부

그림 6. 바닥의 연소형태.

위, 사무실의 입구부위에 강한 탄화흔이 식별되었으며, 통로의 중앙부위는 바닥이 탈락된 흔적이 식별된 점으로 보아 가장 수열을 많이 받은 곳으로 식별된다.

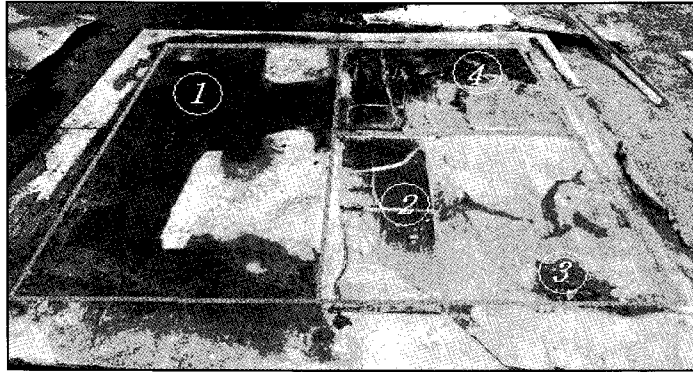
그림 7. 연소실험에 의해 나타난 바닥의 연소형태.

- ① 카펫류의 바닥재를 사용하였으며, 바닥까지 소화된 것이 식별되고 목재장식장이 있었던 부위는 탄화되지 않은 것으로 식별됨.

- ② 연소 확대되지 않았던 방으로 대류에 의해 탄화된 것으로 식별된다.

- ③ 이 지점은 경유를 약간 살포한 곳으로 경유의 자연발화점기에 도달하여 착화 탄화된 것으로 식별된다.

- ④ 경유 살포 후 직접 착화시킨 부위로 주위로 연소 확대되지 않았던 것은 주위에 가연물이 없어 자체소화된 것으로 식별됨.

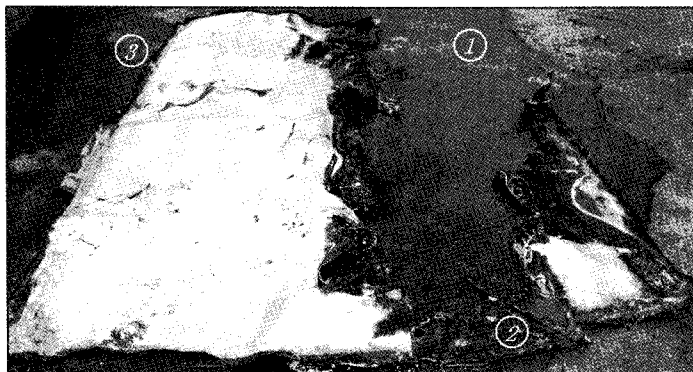
사진 36. 사무실바닥에서 수거한 장판.

- ① 사무실 출입구가 있었던 곳
- ② 사무실 책상 및 집기류가 있었던 곳
- ③ 정수기가 놓여 있던 곳

건물내부에서 장판이 사용된 곳은 사무실, 사무실 옆의 빈방, 작업자의 방, 휴게용도의 방, 성 00씨의 방, 복도로 사무실을 제외한 방의 장판은 벽쪽으로 조금씩 남았거나, 물건이 놓여진 자리 위로 탄화되지 않는 장판이 식별될 뿐 모두 소훼되어 바닥의 전기패널이 보일 정도로 탄화되었지만 사무실용도의 방에서 수거한 장판만이

셋째, 인위적 유류살포 후 방화가능성을 검토해보면, 실험에서 도출된 경유살포 후 바닥의 탄화형태, 논문에서 확인된 탄화형태, 현장에서 수거된 사무실바닥의 장판의 탄화형태가 대류에 의해 나타나는 형태가 아닌 유류살포 후 나타난 탄화형태<sup>9)</sup>가 식별되었다.
